# KOCA MUSTAFA PAŐA KÜLLİYESİ VE RESTORASYON ÇALIŐMALARI (2015-2019)

Koca Mustafa Paşa Külliyesi  
ve Restorasyon Çalışmaları  
(2015-2019)

Vakıflar Genel Müdürlüğü Yayınları No: 143

# KOCA MUSTAFA PAŞA CAMİİ'NDE RESTORASYON ÇALIŞMALARI

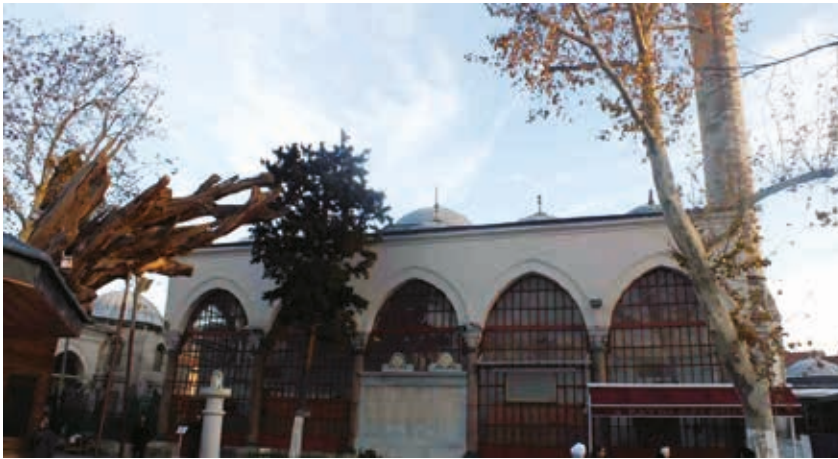
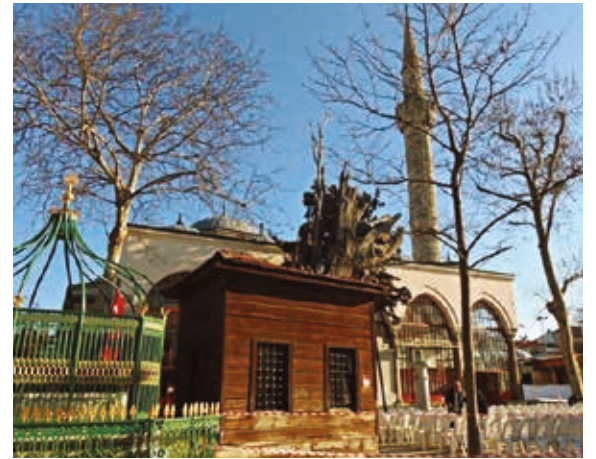
Sekil 2-3

Restorasyon öncesi caminin son cemaat yerinin cephesi.

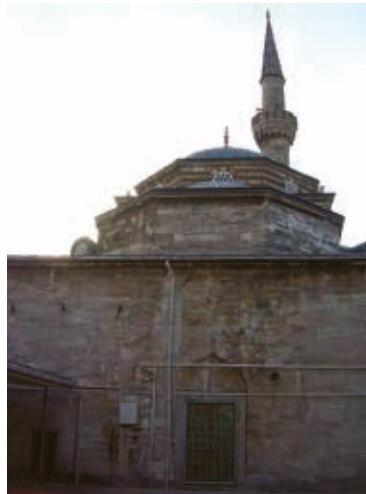
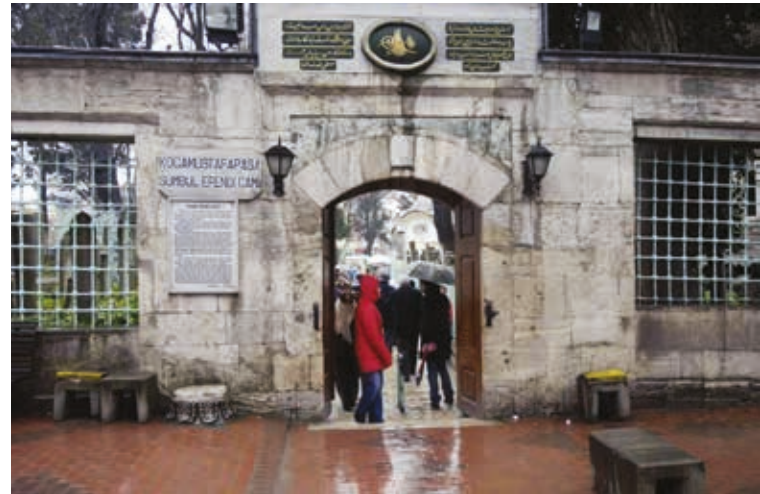
Sekil 4-5

Restorasyondan önce caminin dıştan görünüşü ve avluya giriş kapısı.

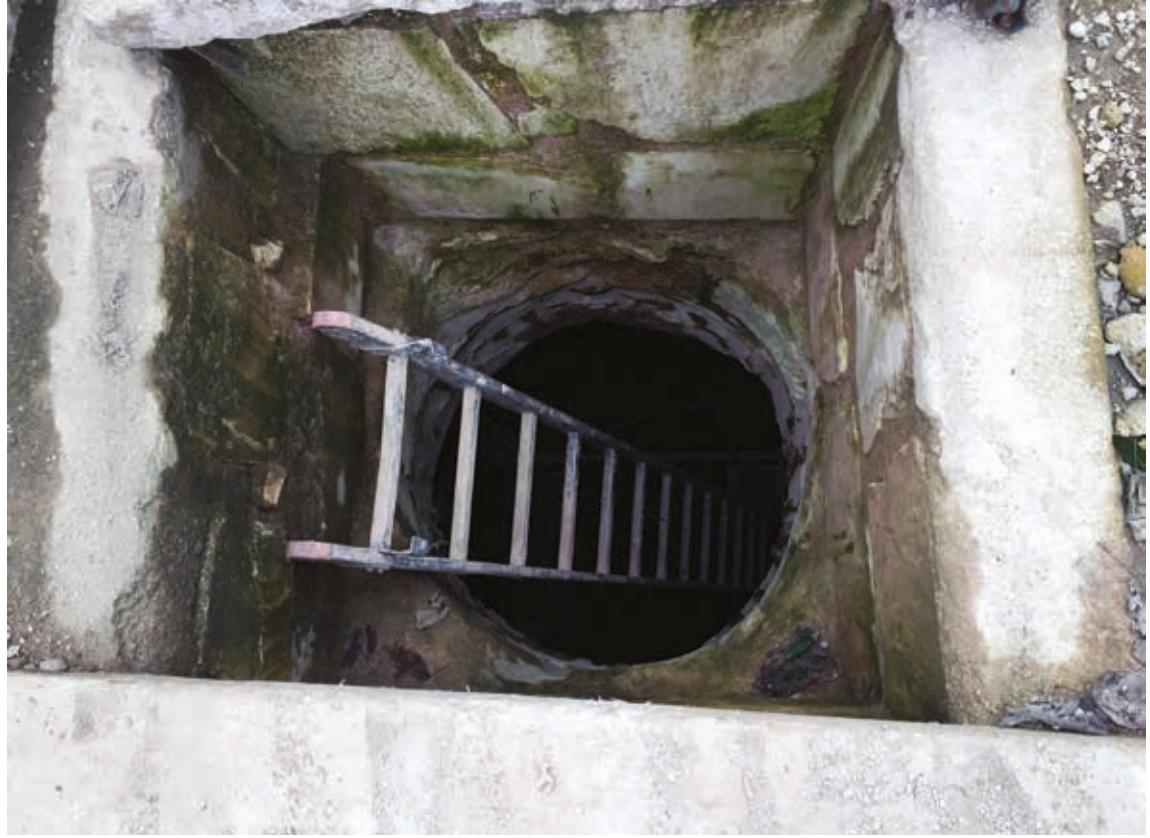
Şekil 8

Sarnıcın girişi ve üzerinde yer alan kuyu bileziği (sütun kaidesi).

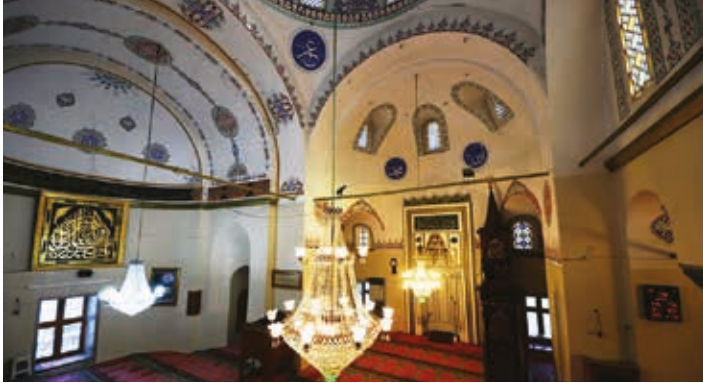
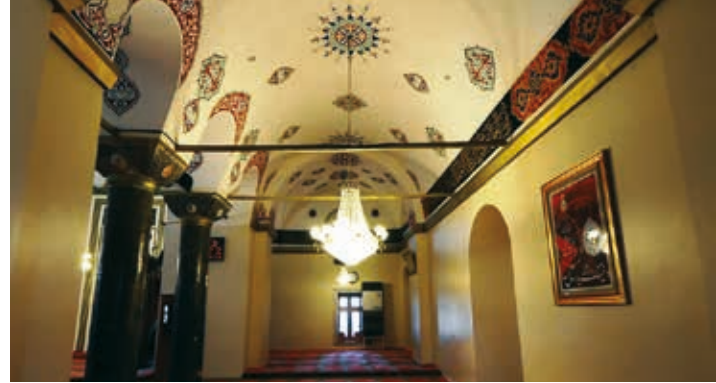
Sekil 9

Cami iç mekânının  
restorasyon öncesi  
görünüşleri:  
a. Mihrap ve doğu duvarı,  
b. narteks.

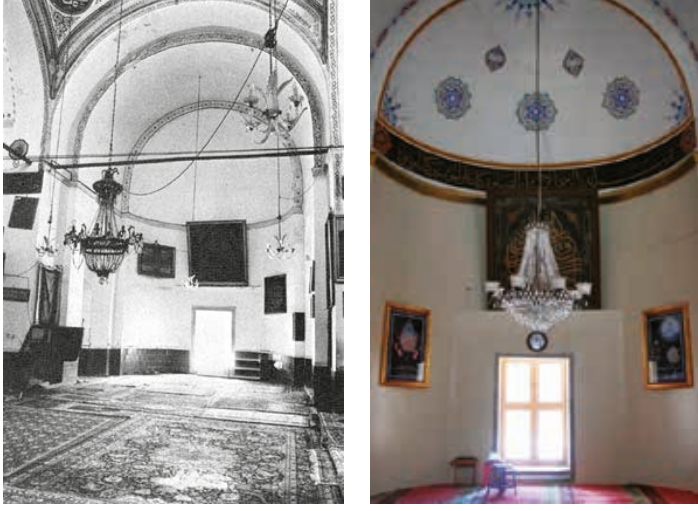
Şekil 11

Apsisin içten, eski bir fotoğraftaki görünüşü ile restorasyon öncesi görünüşü.

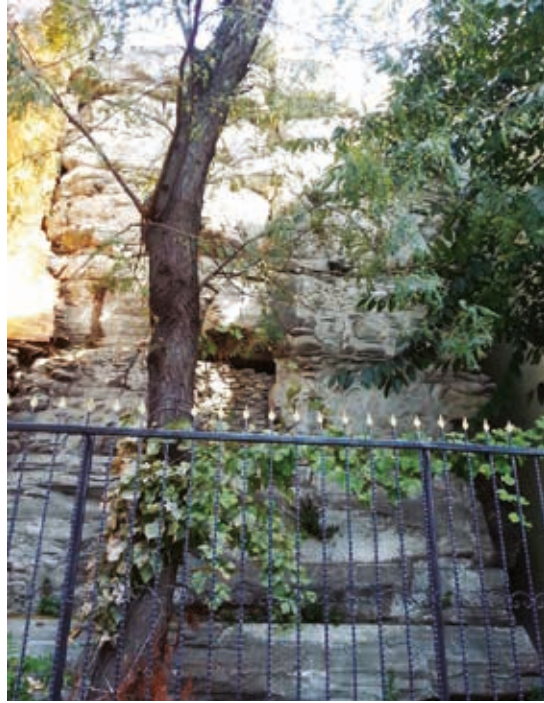
Şekil 18

Arkadius Sütununa ait kaidenin günümüzdeki görünüşü.

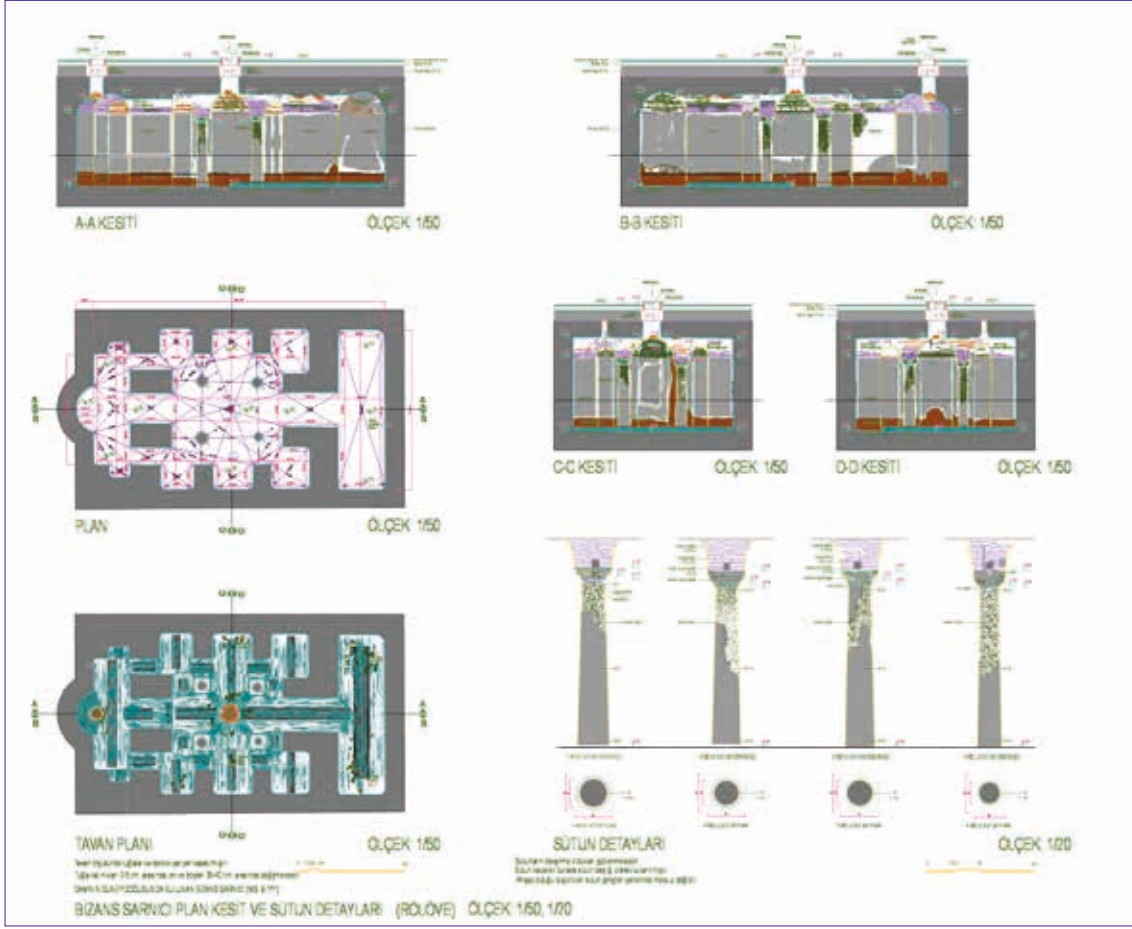
Şekil 20

Sarnıca ait plan, kesit ve sütun detay çizimleri (Acar Avunduk).

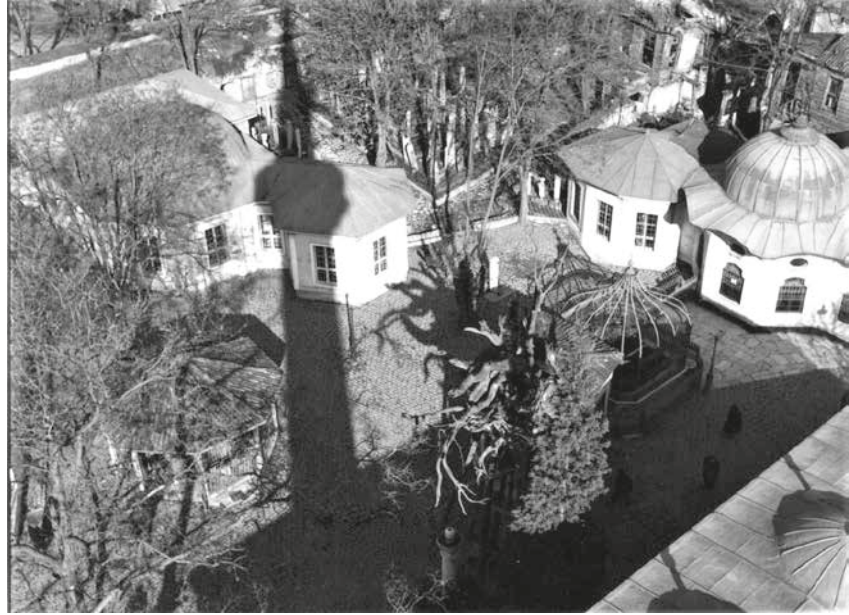
Sekil 2  
Külliye'nin cami, medrese  
ve türbesi, 1975  
(Müller-Wiener 2001: 173).

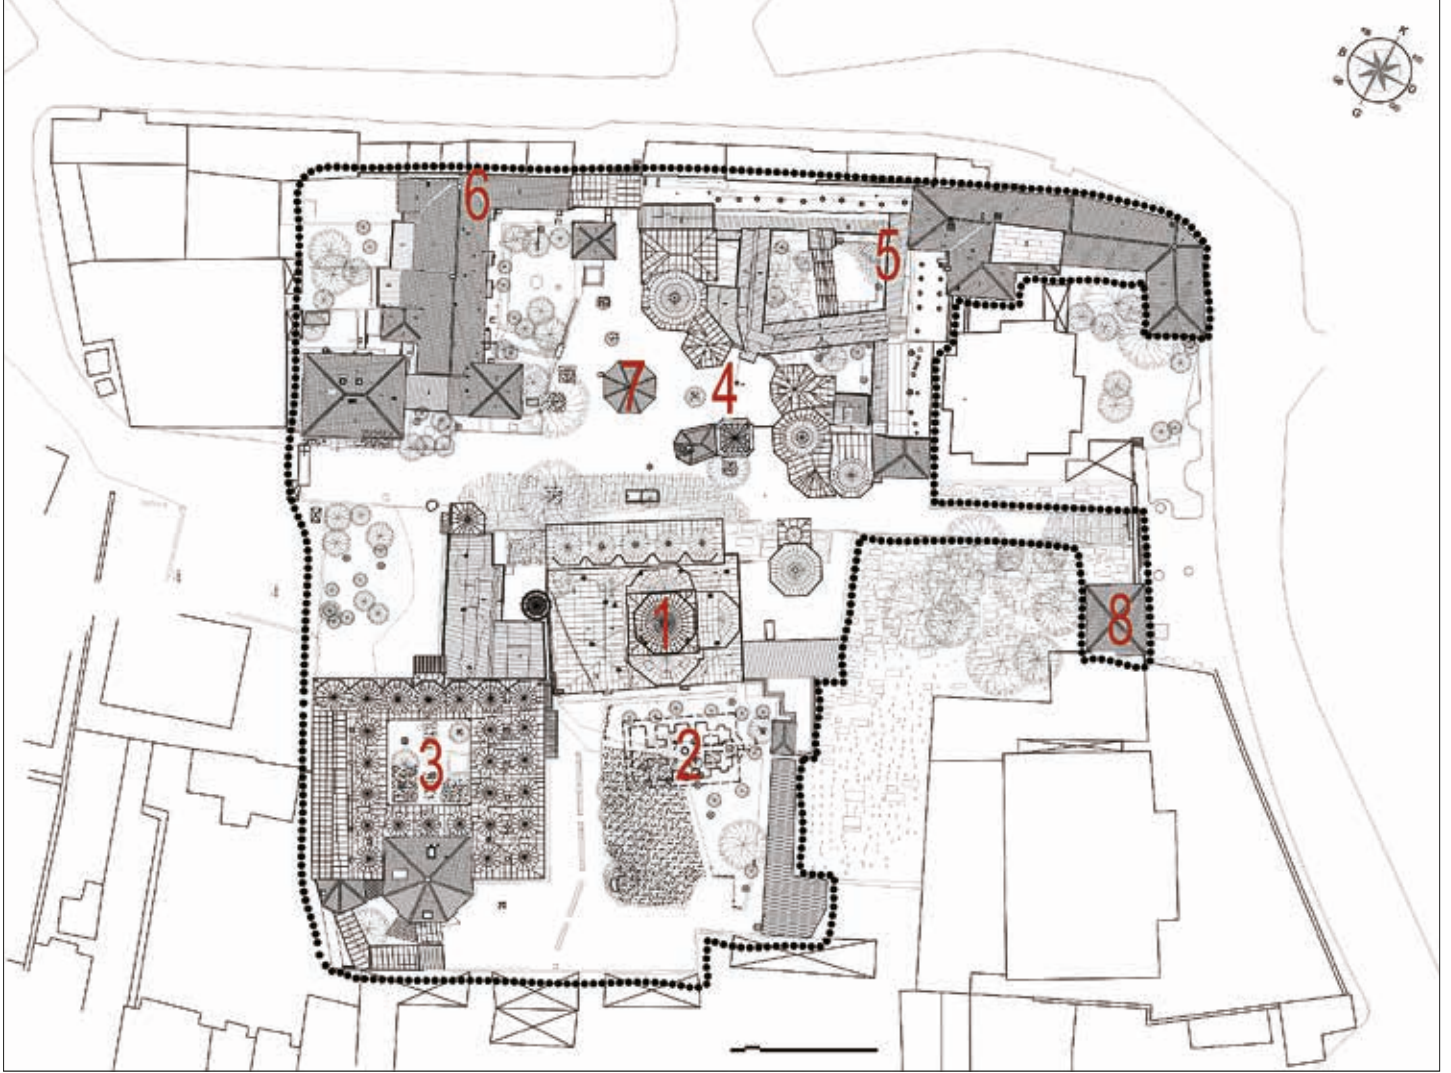
Şekil 1

Vaziyet Planı.

1. Cami,
2. Sarnıç,
3. Medrese,
4. Türbeler,
5. Kız Kuran Kursu,
6. İmam Lojmanları,
7. Sadırvan,
8. Kütüphane

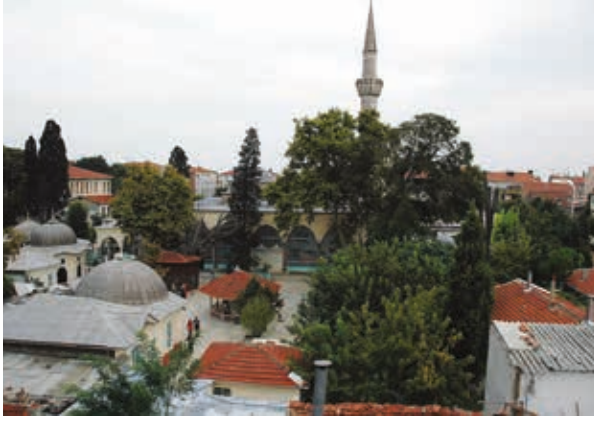
Sekil 5  
Giriş cephesi.

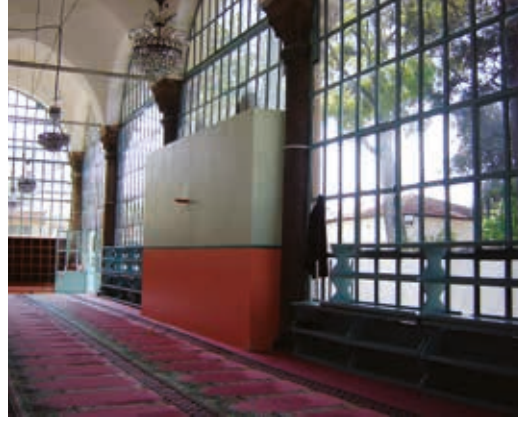
Sekil 6  
Son cemaat mahallinin  
kapatılan kemerleri.

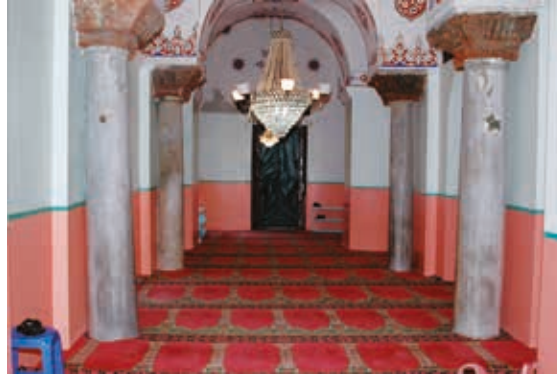
Sekil 11  
Dış narteks.

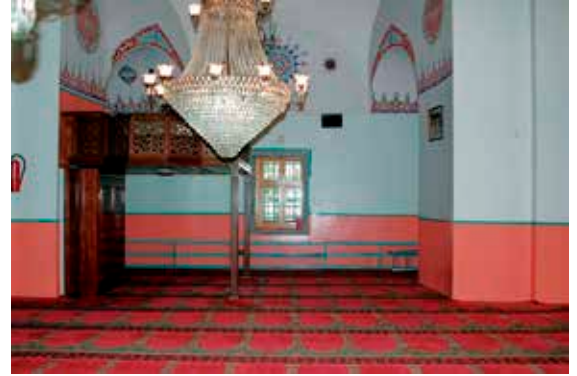
Sekil 12  
İç narteks.

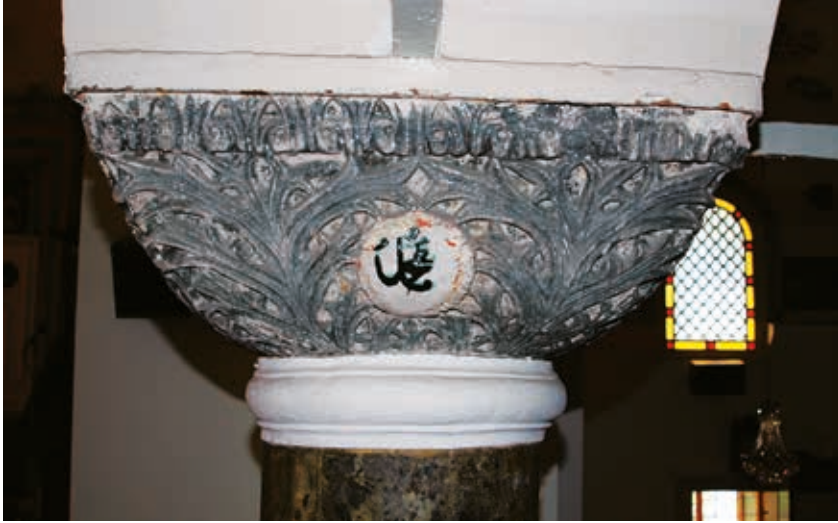
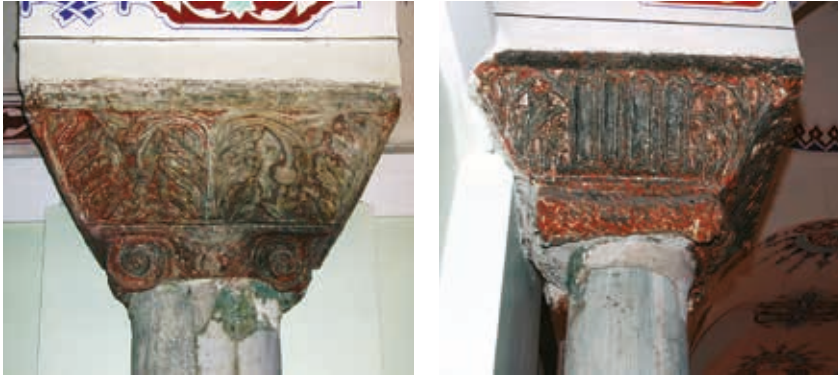
Şekil 16-18  
Sütün başlıklarının  
görünüşleri.

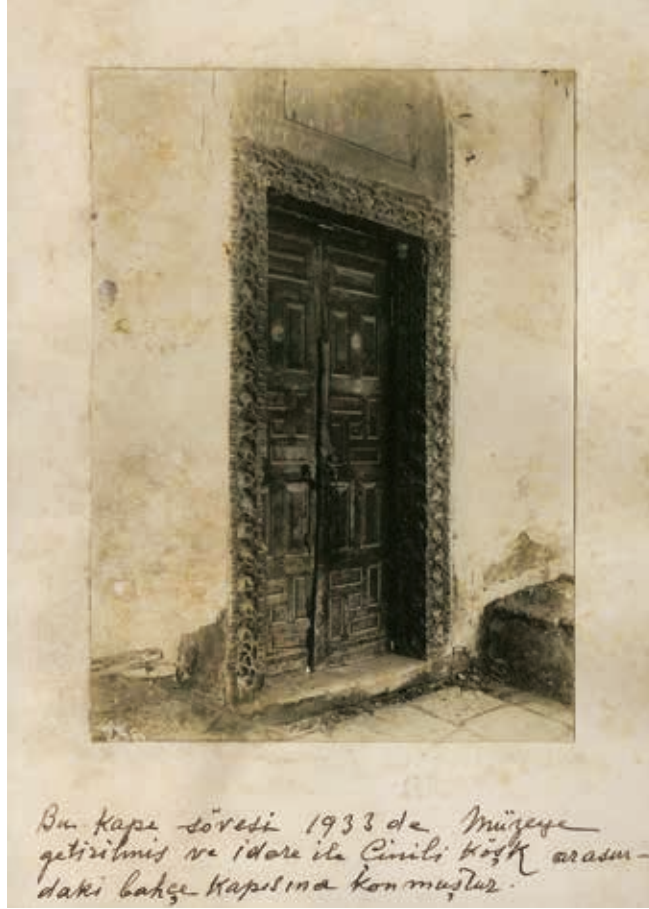
Sekil 19

Kapı sövesinin eski fotoğrafı (Encümen Arşivi).

Cami içindeki bu sütunlardan başka Bizans'a ait olduğunu düşündüğümüz iki mermer giriş kapısı sövesi İstanbul Arkeoloji Müzesi'ndedir. Özgün halinde son cemaat tarafında yer alan bu kapıların silme profilleri ve biçimi Bizans Mimarisi'nin üslubunu çağrıştırmaktadır (Şekil 19, 20, 21).

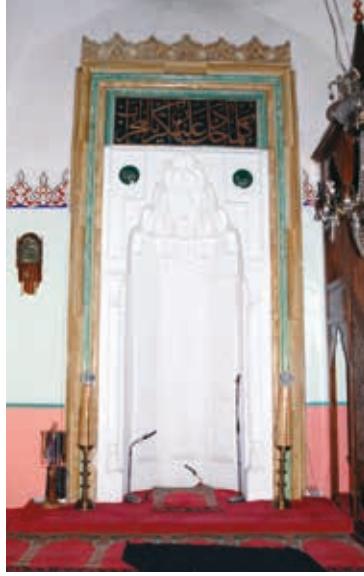
Şekil 26

Minberin görünüşü.

Caminin mihrabı alçıdan, mukarnaslı olarak yapılmış ve son dönem ürünüdür (XIX. yüzyıl). Bugün için temiz ve hasarsız durumdadır. Kenar silmelerindeki mermer taklidi boyama tekniğinin bu mihrap süslemesine hiç yakışmadığı düşünülmektedir (Şekil 25). Yine caminin ahşap minberi ve bilhassa vaaz kürsüsünün özgün olmadığı, yakın dönemlerde (minber XIX. yüzyıl, vaaz kürsüsü 1980'li yıllar) yaptırılıp, buraya konduğu bilinmektedir. Ahşap minber sağ ve sol göbek kısmında görülen oyma ahşap bezemenin oldukça eski, belki de özgün minberden alınan bir bölüm olduğu düşünülmektedir (Şekil 26).

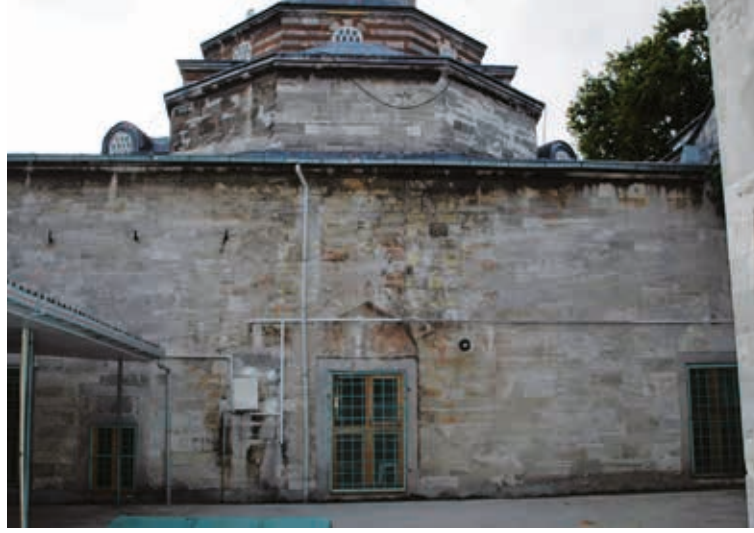
Sekil 31  
Kuzeydoğu cephesinin görünüşü.

Çatı saçak silmesine kadar olan bölüm ve eski apsinin yer aldığı yarım kubbeli kısım kesme küfeki taşı ile kaplıdır. Bu cephede yer yer taş aşınmaları ve derz bozulmaları görülmektedir. Uyumsuz malzeme ile onarım (çimentolu onarım) yine bu cephede mevcuttur. Saçak hizasında konulan çinko dere, plastik

yağmur iniş borusu yapının tarihselliği ile hiç uyuşmamaktadır. Cephe kirliliği olarak bu cephede is, karbonlaşma ve kısmen zemin bölümlerinde de yosunlaşma mevcuttur. Kuzeydoğu cephesi dikkatle incelendiğinde, cephe üzerindeki izlerden geçmişte bu bölüme bitişik veya ek olarak (muhtes), tekke işleviyle bağlantılı bir takım yapıların yer aldığı anlaşılmaktadır (Şekil 31, 32).

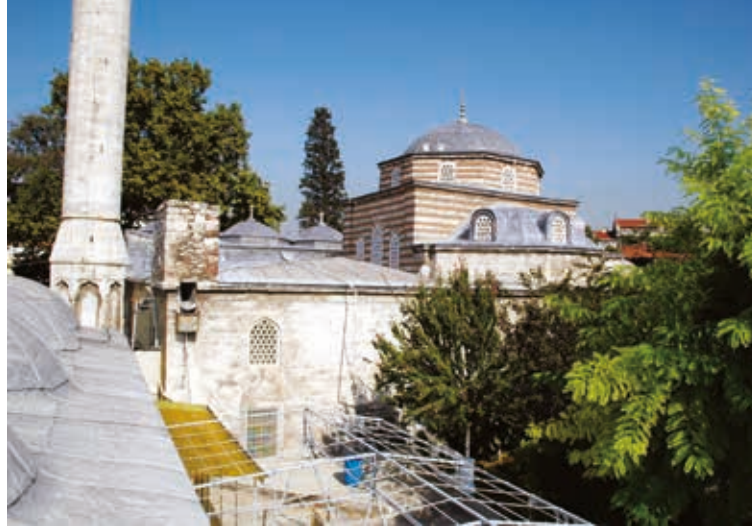
Şekil 33  
Caminin güneybatı  
cephesinden görünüş.

Caminin girişe göre sağ tarafında yer alan cephedir. Minare de bu cephede yer almaktadır. Bu cephede de geçmiş dönem ilave yapılarına ait benzer izler mevcuttur. Yine bu cephede çimentolu onarım izleri bulunmaktadır. Küfeki kesme taş kaplı olan cephede derz bozulmaları, yüzey aşınmaları ve yer yer is, karbon kirliliği görülmektedir.

Çatı saçak bitimine ise diğer cephede olduğu gibi çinko bir dere yerleştirilmiştir. Bu cephede medreseye bitişik köşede, çatı üstünde moloz taş örgü yarım bir duvar yer almaktadır. Tesisat boru ve kutuları görsel kirlilik yaratmaktadır (Şekil 33, 34).

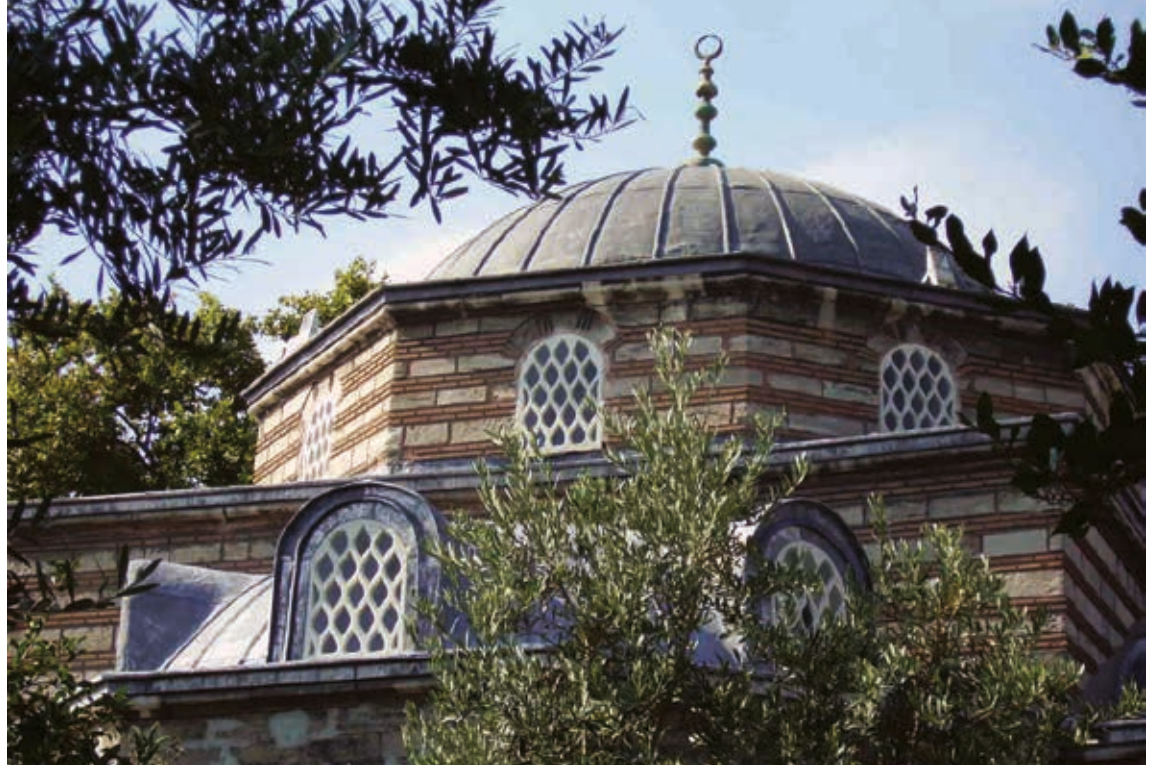
Sekil 35  
Kubbe kasnağı duvar  
işçiliği.

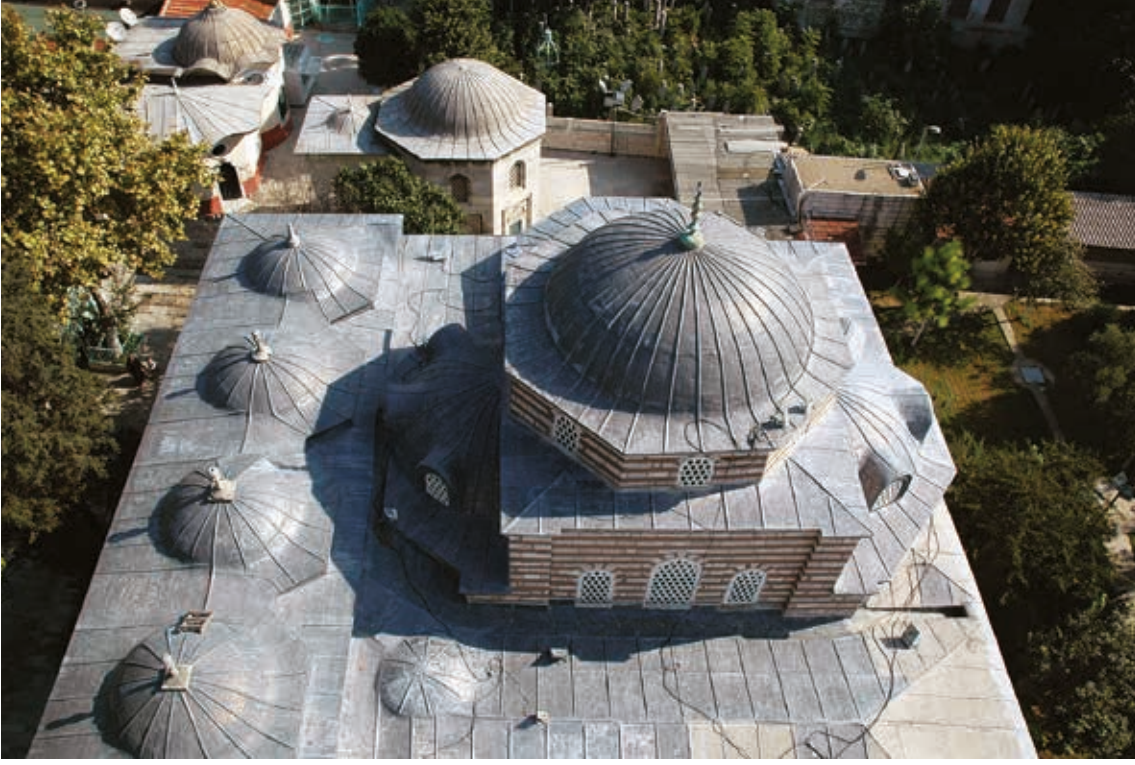
Şekil 36  
Kurşun üst örtü.

Çatı üzerinde bugün ana kubbede bakır bir alem ile son cemaatin üstünü örten küçük kubbelerin üstündeki, hepsi birbirinden farklı beş adet taştan oyma alem bulunmaktadır. Ana kubbedeki bakır alem, oksidasyona uğramış ve yeşillenmiştir (Şekil 36, 37).

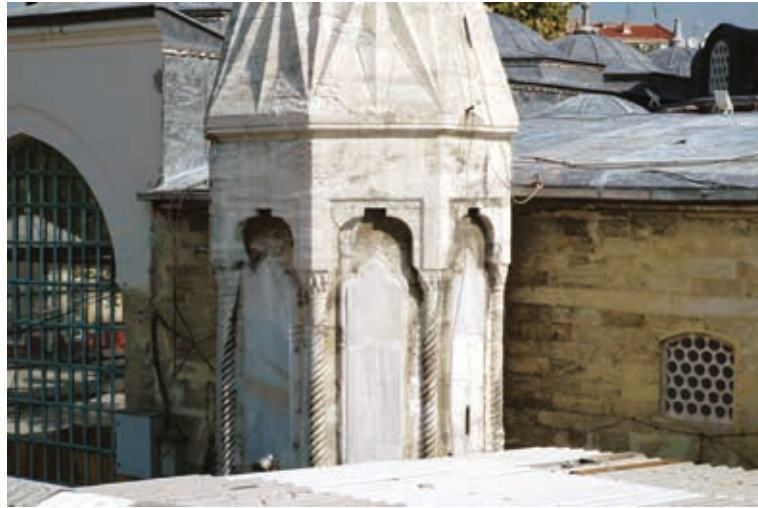
Sekil 39  
Minare kaidesi.

Sünbül Efendi Camii minaresinin özellikle kaidesi ilginç bir mimariye sahip olup, kesme taştan yapılmıştır. Tek şerefeli mukarnaslı bir minareye sahiptir. Kaidesi sekizgen bir plan şemasına oturmaktadır. Bu kaidede yer alan burmalı sütunlar arasında üç tanesi mermer ayna ile kaplıdır. Burmalı sütunlar ve mermer aynalarda yer yer çatlak ve aşınmalar görülmektedir (Şekil 38, 39).

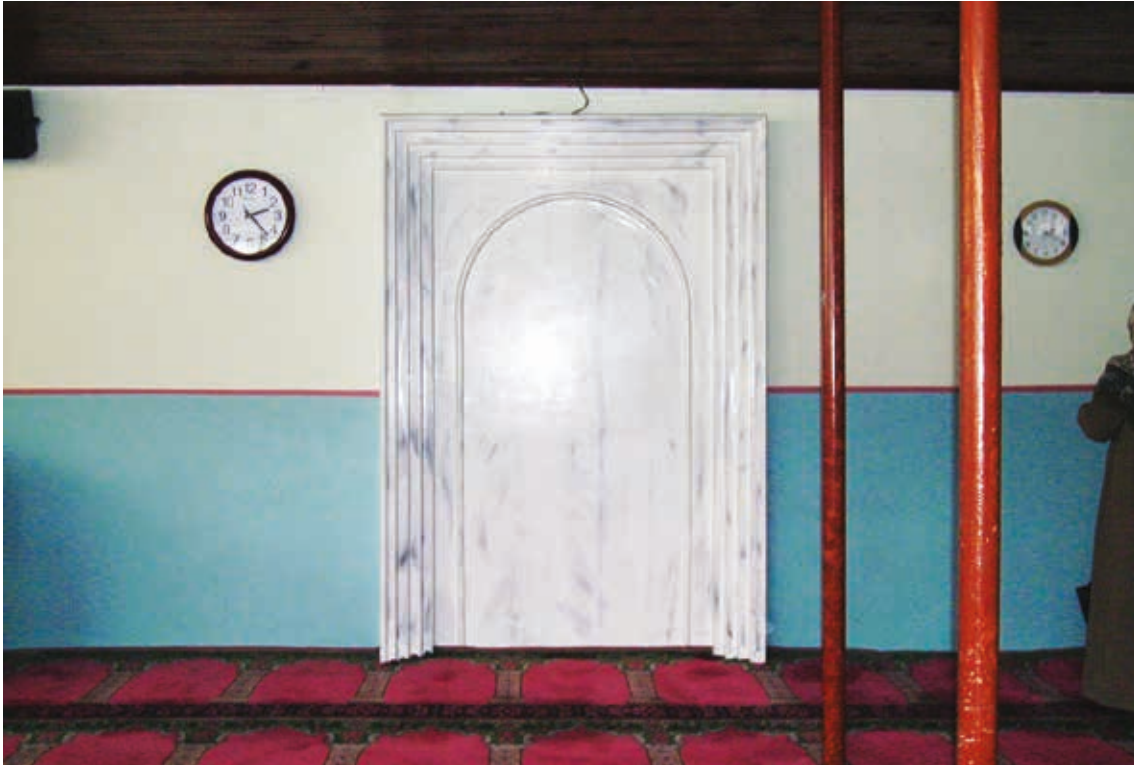
Şekil 41  
Kadınlar kısmındaki mihrap.

Caminin hemen sağ tarafında eklenti veya geçici olarak yapıldığı her halinden belli olan bir Kadınlar mahfili bulunmaktadır. L şeklinde, 136 m<sup>2</sup>'lik bir alana oturan kadınlar mahfili çelik konstrüksiyon bir çatı ve demir doğramalı duvarlardan oluşmakta, üst örtüsü ise eternit kaplıdır. Kadınlar mahfilinin bir duvarı (mihrap yönü) medreseye, diğer duvar ise medrese giriş avlusu duvarına bitişiktir. Sonradan yapılan ve hiçbir özelliği olmayan bir alçı mihrabı vardır. Yan duvardaki üç pencere ve bir de girişte yer alan küfeki yer döşemesi, kadınlar mahfilinin bir dönem minare kaidesini de içine alacak şekilde, kalıcı ve kâgır bir yapı olarak burada bulunduğunu düşündürmektedir (Şekil 41).

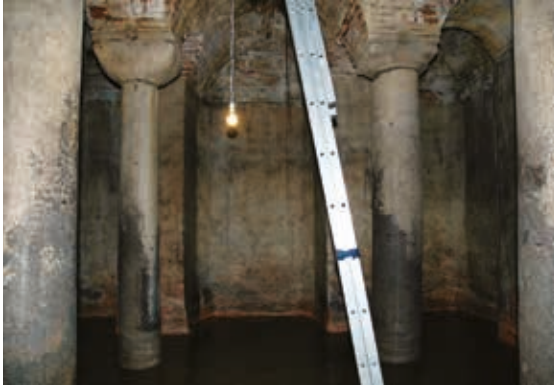
Şekil 43  
Sarnıç, içten.

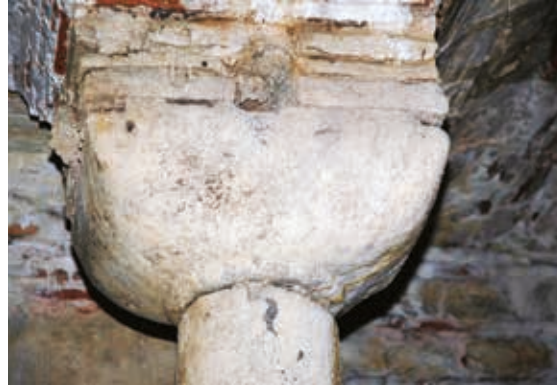
Şekil 44  
Sarnıçtan sütun başlığı.

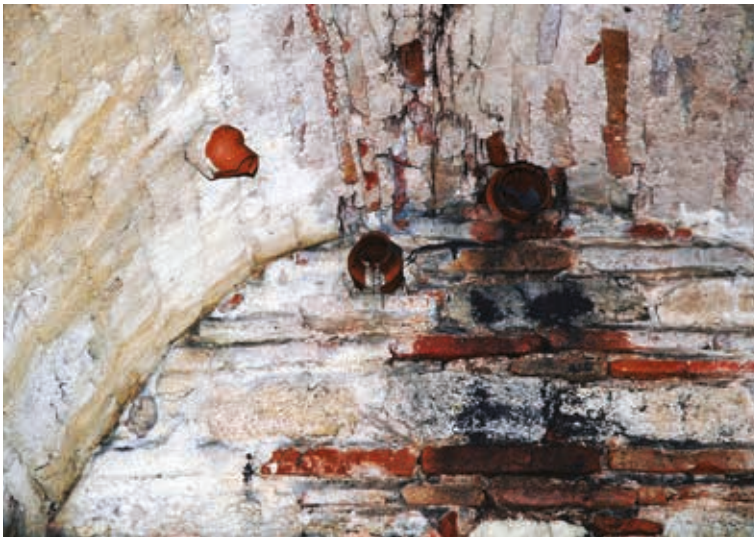
Şekil 45  
Sarnıcın beşik tonozundan detay.

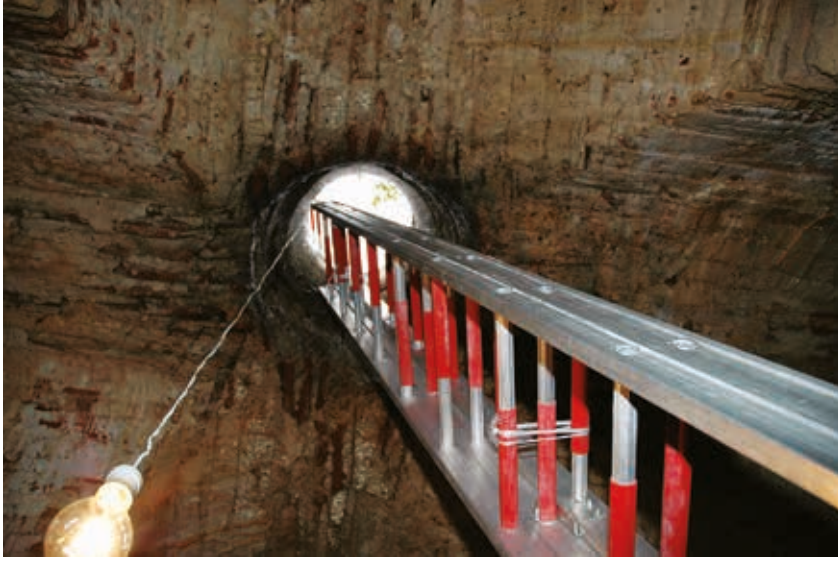
Sekil 47  
Üst örtüye açılan delik.

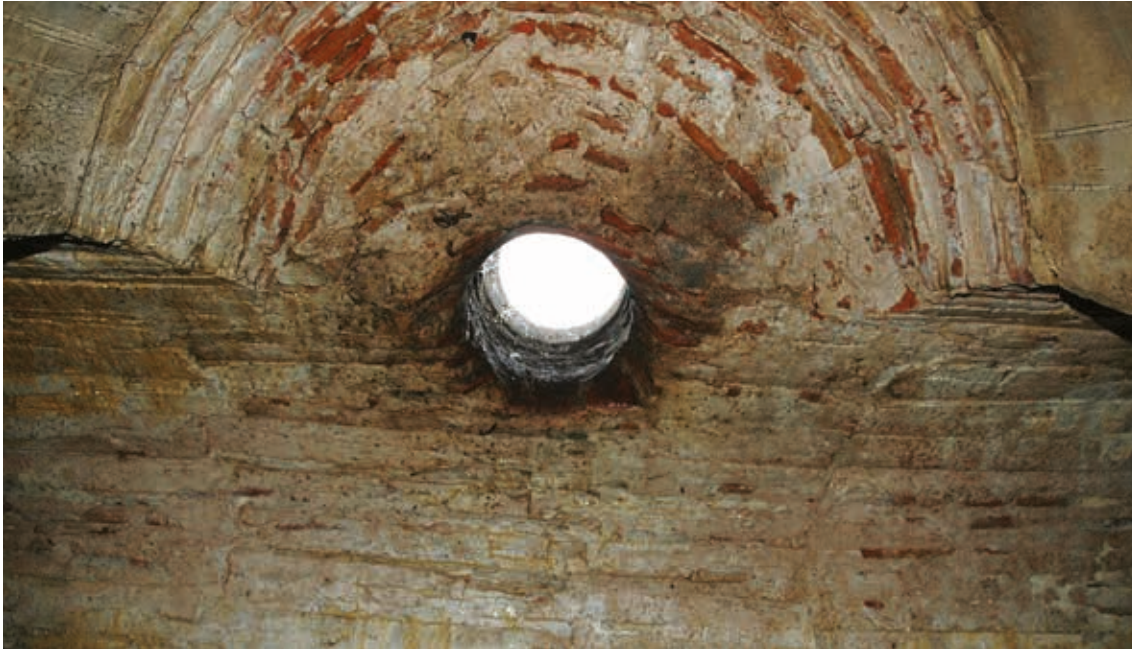
Sekil 48  
Apsis çıkıntısının  
tonozuna açılan delik.

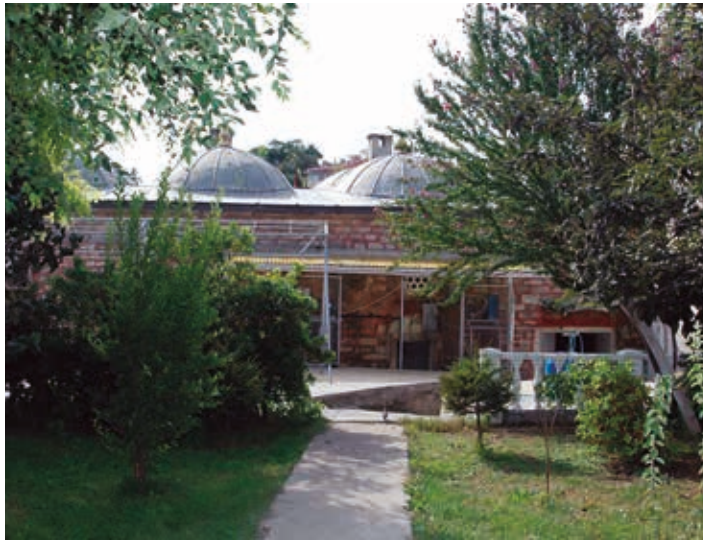
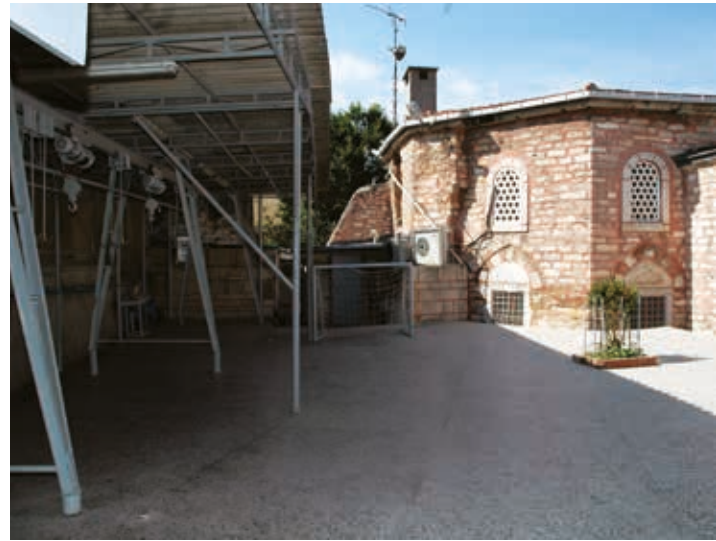
Sekil 51-52  
Medresenin diğer cephesi.

Güneydoğu cephesinde ise (büyük dersliğin bulunduğu cephe) bir dönemde muhtemelen deprem hasarı gören derslik kubbesi hiç yapılmamış, yerine marsilya kiremit ile kaplı kırma ahşap çatı önerilmiştir. Yine bu mekâna destek duvarları (payandalar) yapılarak, duvarlar sağlamlaştırılmaya çalışılmıştır. Saçak ucundaki plastik dere oluk ve yağmur iniş boruları ise son dönem eklentileridir. Yine bu cephede kısmen yapıya bitişik olarak inşa edilmiş birçok eklenti (muhdes) baraka türü yapılar bulunmaktadır. Bunların kurbanlık hayvan muhafaza ve kesim yerleri olduğu görevlilerce ifade edilmiştir (Şekil 51, 52, 53).

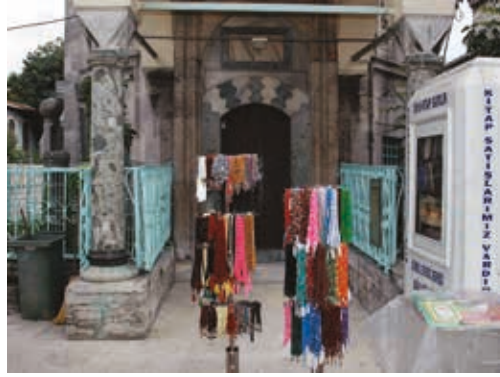
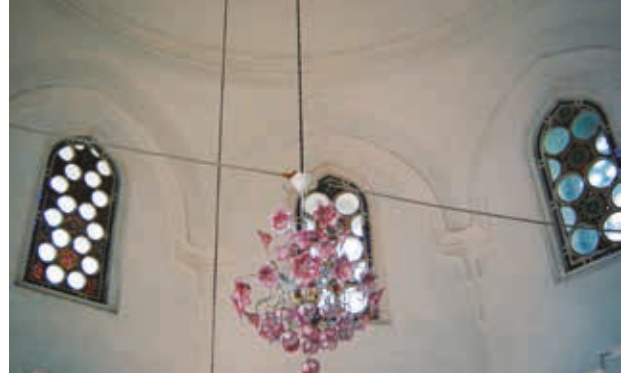
Şekil 60

Safiye Sultan Türbesi üst  
pencereleri.

Bütünüyle küfeki taşı kullanılan dış cephede, alt pencerelerin içte ve dışta söveleri mermerden yapılmış olup, pencerelerinde ahşap doğrama ve lokmalık parmaklık mevcuttur. Alt kat pencerelerinin iç kısmında ise özgün olduğu düşünülen ve kapak göbeklerinde oyma hat bezeme örneklerinin görüldüğü ahşap kapaklar bulunmaktadır. Ahşap kapakların genel durumu iyidir. Üst pencerelerdeki vitraylar özenli bir işçilikle yapılmış ve özgün olduğu düşünülmektedir (Şekil 60). Bu pencereler dışta ise beton dışlık olarak görülmektedir.

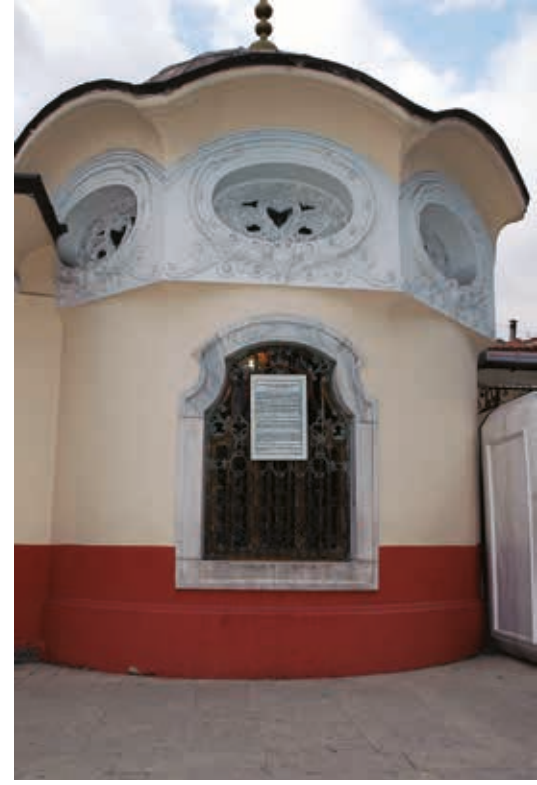
Şekil 70

Serasker Rıza Paşa  
Türbesi'nin cephesinden  
görünüş.

Türbe içinde yer alan ve görevlilerin kullandığı ahşap ofis, (eklenti-muhdes) türbeler ile arka avlu arasında kalan ve çay ocağı/depo olarak kullanılan kısım mekân kurgusunu rahatsız eden unsurlardır. Her iki türbenin (Sünbül Efendi ve Serasker Rıza Paşa Türbesi) dış görünüşü, cepheleri daha öncede değindiğimiz gibi geniş dalgalı saçaklar, eğrisel silmeler ve pencere söveleri ile tipik Barok mimari anlayışını sergilemektedir. Ahşap, yığma ve belki kısmen de betonarmenin bile (Serasker Rıza Paşa bölümünde) kullanıldığı, karışık bir yapım tekniği sergilenen bu türbeler sürekli derneğin (Sünbül Efendi Külliyesi Koruma ve Yaşatma Derneği) bakım ve denetimi altında olduğu için iyi durumdadır. Herhangi bir hasar veya ciddi onarım gerektirecek bir durumu yoktur. Belki cephe renkleri ve boyama işçilikleri tartışılabilir (Şekil 70).

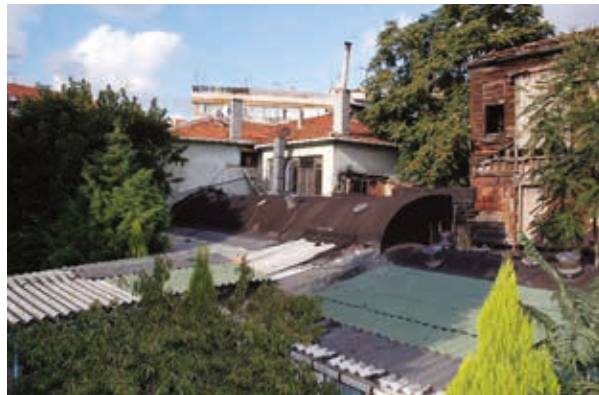
Şekil 86

Kız Kuran Kursu, tonoz ve ahşap konak.

Çatı örtüsüne gelince, yeni yapılan betonarme ekler ve müdür odası tümüyle marsilya kiremitli ahşap çatı, eski bölümler (tekke odaları-tonozların üstü) asfalt emdirilmiş pestil veya asfalt/zift sürülmüş halde simsiyahtır. Yer yer, özellikle avlu üstü ve revaklı kısımda ise eternit örtü kullanılmıştır (Şekil 86).

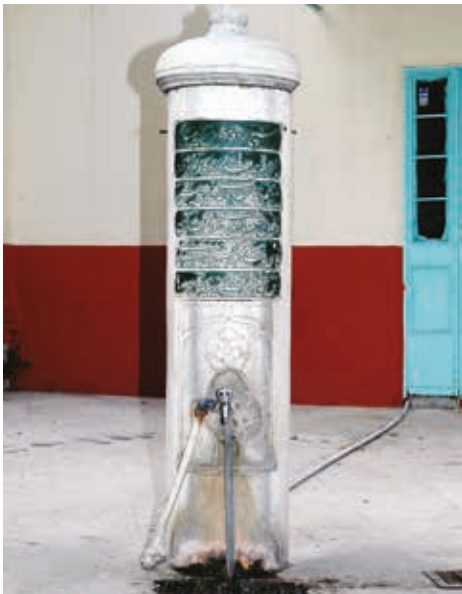
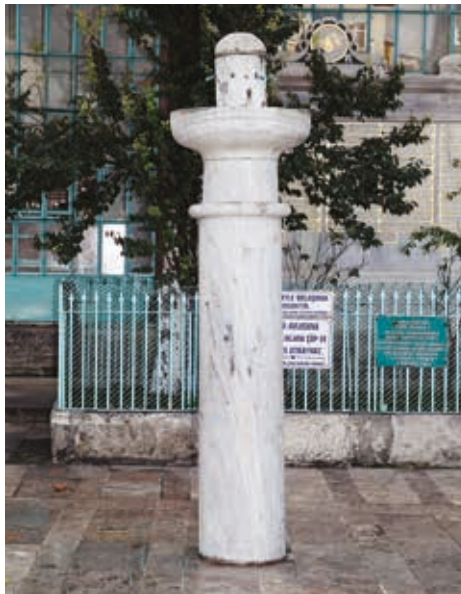
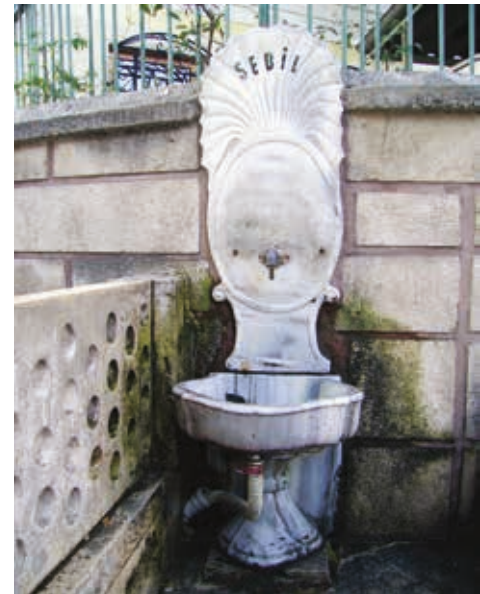
Şekil 100

Barok Çeşme.

Üçüncü ve son çeşme, imam lojmanları önünde yer almakta olup, Barok anlayışta mermerden oyularak yapılmıştır. Üzerindeki kitâbesi olmayan, kim tarafından ve ne zaman yapıldığı bilinmeyen çeşmenin, yer yer kırık ve çatlak aynasından vana şeklinde son derece kötü muslukla suyu akmaktadır. Su gider borusu ise tamamen açıkta ve çok çirkin bir görünüm sergilemektedir (Şekil 100).

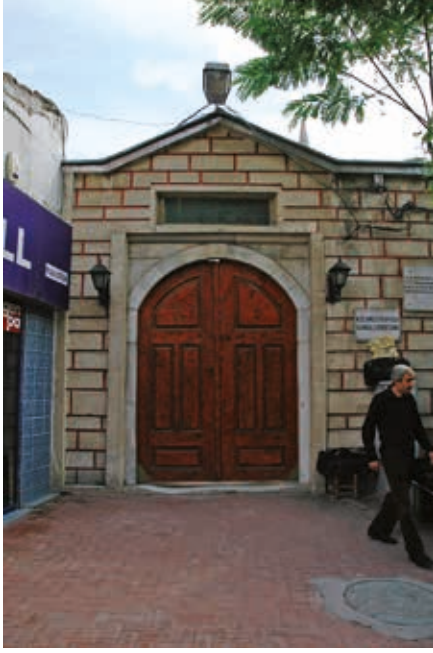
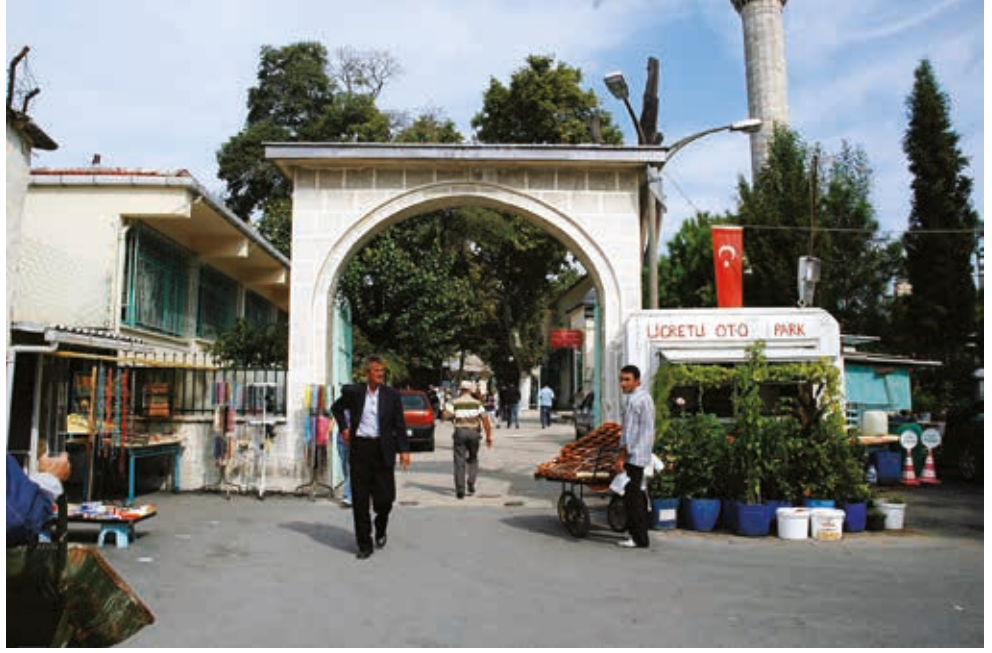
Şekil 108-109

Günümüzde bu kapıda tabelaların yarattığı çok çirkin bir görüntü kirliliği vardır. Ayrıca yabancı bitki oluşumu, is ve karbondan oluşan yüzey kirliliği ve yer yerde kılcal çatlaklar görülmektedir. Yine avlu kapısının özellikle arka yüzeyinde çimento ile sıvanmış yüzeyler mevcuttur (Şekil 108, 109).

Avlu kuzeydoğu girişi.

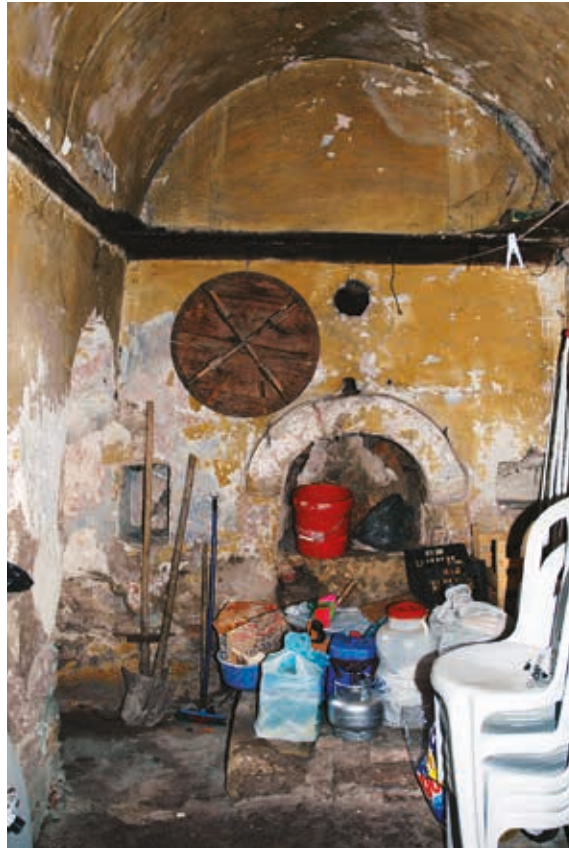
Şekil 122

m boyutlarındadır. Bir ocakla donatılmış olan ve büyük boyutlu olan 19 no.lu mekân büyük ihtimalle “kahve ocağı” veya “meydan odası” türünden bir işleve tahsis edilmişti (Şekil 122). Kuzeydoğudaki L'nin doğu kanadında yer alan mekânın ise, aynı zamanda tekkenin mutfağı olarak faaliyet gösteren külliyein imaretine olan yakınlığından ötürü, yemeklerin yendiği taamhane olduğu kesindir. Kuzeybatıdaki L'nin batı kanadında sıralanan ve geniş tutulmuş olan 23-26 numaralı hücrelerin ise, tekkede önemli görevleri olanlara (zâkirbaşı, pîşkadem, meydancı vs.) tahsis edildiği söylenebilir.

Ocaklı hücre (kahve ocağı veya meydan odası).

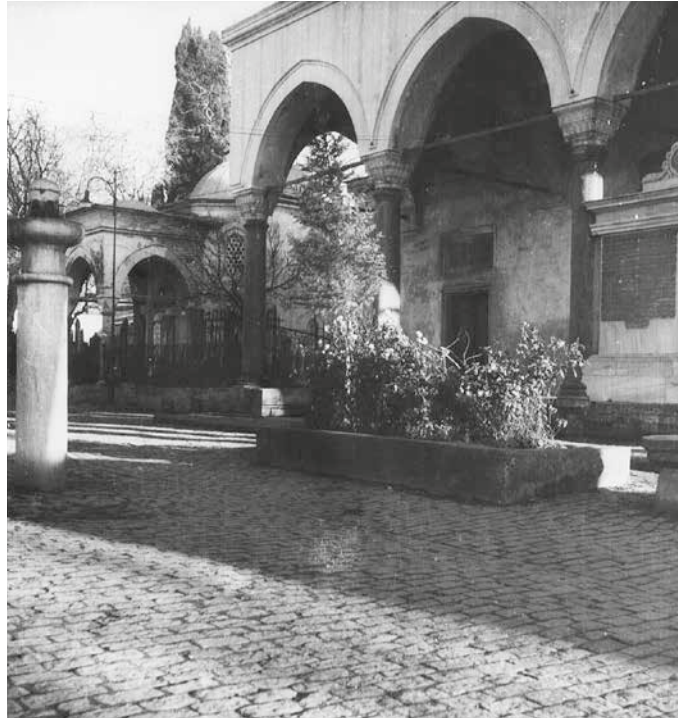
Şekil 123  
Kuş Çeşmesi, giriş cephesi  
ve avlu döşemesi.

Eski fotoğraflarda avlunun Arnavut kaldırımıyla kaplı olduğu görülmektedir. Sonradan bu özgün kaplama değiştirilmiş, yerini granit parke taşı ve mermer kaplamaya terk etmiştir. Restitüsyon aşamasında, Osmanlı dönemindeki bütün sokaklarda, meydanlarda ve avlularda kullanılan geleneksel Arnavut kaldırımı önerilmelidir. Ne var ki, zaman içinde değişen ayakkabı biçimleri, daha açık bir ifadeyle, günümüzün ökçeli ayakkabıları Arnavut kaldırımı üzerinde yürümeyi zahmetli kılmaktadır. Bu nedenle restorasyonda avlunun granit parkeyle kaplanması tercih edilmelidir (Şekil 123, 124, 125).

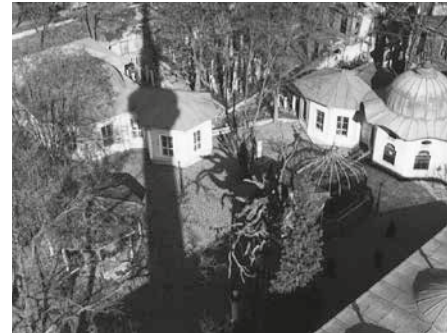
Şekil 124  
Türebeler ve  
avlu döşemesi.

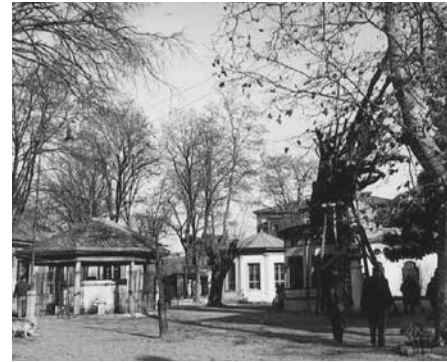
Şekil 125  
Şadırvan ve türebeler.

Özgün tasarımını büyük ölçüde korumuş olan şadırvanında, sekizgen prizma biçimindeki ahşap çatı günümüzde kiremit kaplıdır. Koca Mustafa Külliyesi'nin sahip olduğu zengin vakıf gelirleri düşünülecek olursa, kiremitlerin yerinde zamanında kurşun kaplamanın bulunduğunu varsaymak ve restitüsyonu buna göre düşünmek daha doğru olacaktır (Şekil 125, 126).

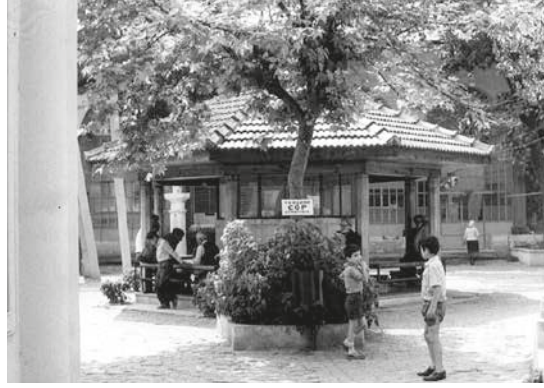
Şekil 126

Şadırvan.
