# KOCA MUSTAFA PAŐA KÜLLİYESİ VE RESTORASYON ÇALIŐMALARI (2015-2019)

Koca Mustafa Paşa Külliyesi  
ve Restorasyon Çalışmaları  
(2015-2019)

Vakıflar Genel Müdürlüğü Yayınları No: 143

# KOCA MUSTAFA PAŞA CAMİİ'NDE RESTORASYON ÇALIŞMALARI

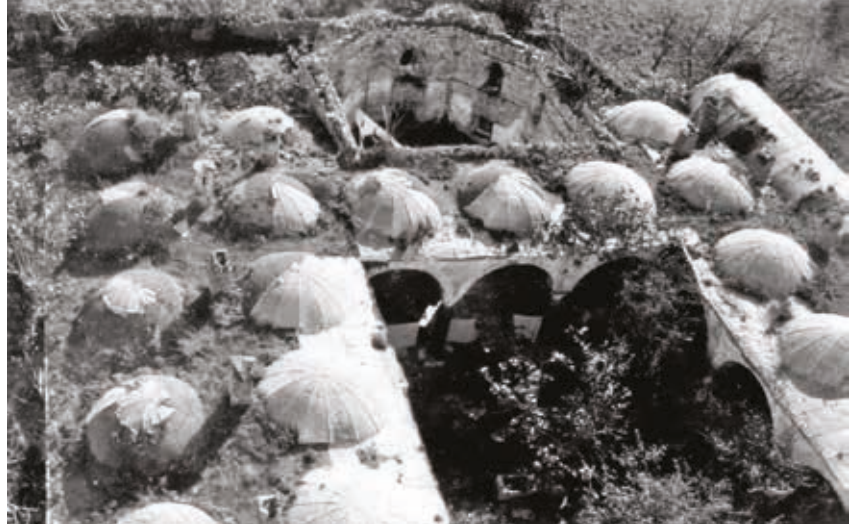
Şekil 129

Medrese üst örtüsüne ait  
eski fotoğraf (1940'lar).

depremlerden birinde, batı hücrelerindeki kubbelerin yıkıldığı ve yerlerine, onarımın süresini kısaltmak ve maliyetini düşürmek için bu mütemadi beşik tonozun yapıldığı anlaşılmakta, batıdaki hücre dizisinin de pandantifli kubbelerle örtülü olduğu kesinlik kazanmaktadır.

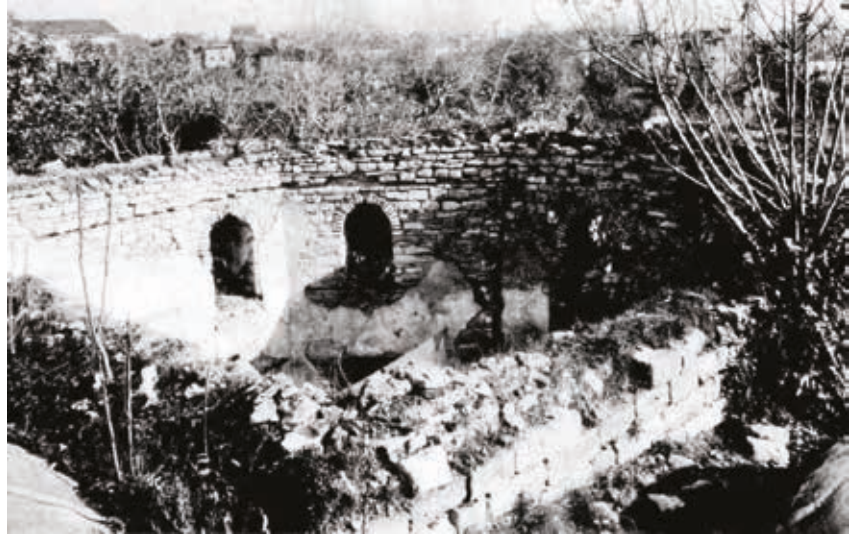
Şekil 130

Medrese üst örtüsünün  
zarar görmüş hali  
(1940'lar).

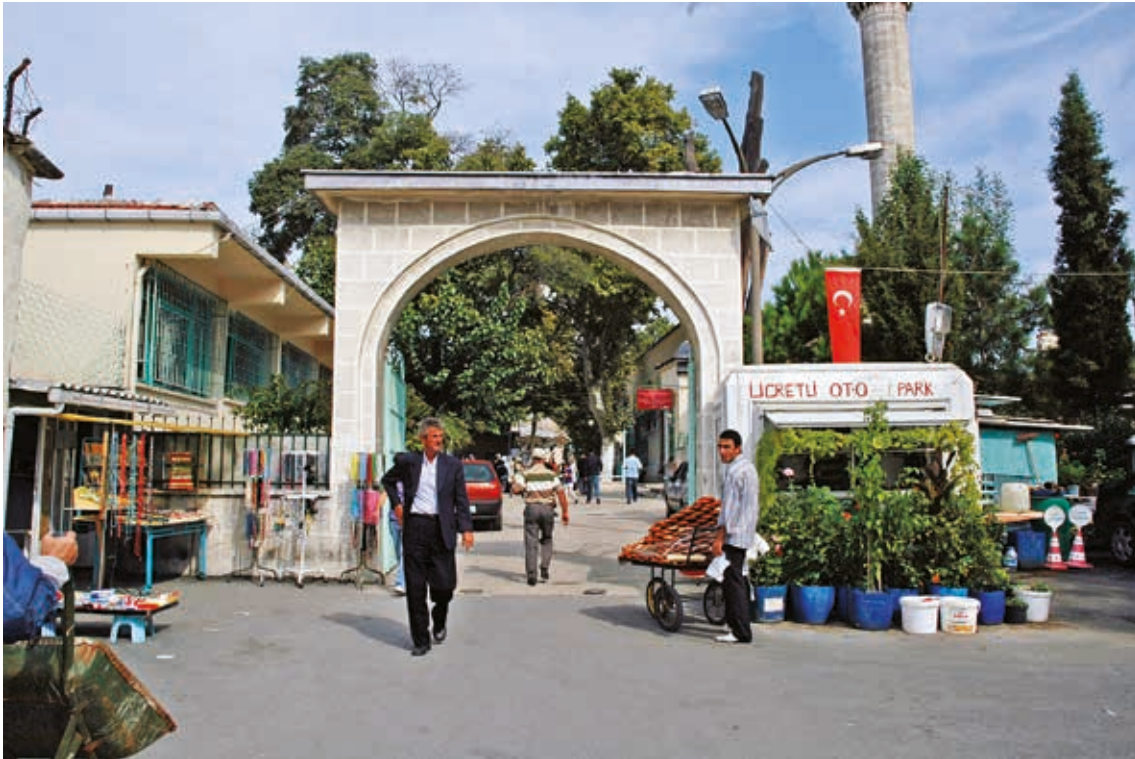
Şekil 159

Külliye'nin üçüncü kapısı ise güneybatı (hamam) tarafındadır. 1990'lı yıllarda yapıldığı ifade edilen bu kapı, betonarme malzeme ile imitasyon taş kaplamalı ve kemerli olarak inşa edilmiş, geçmişteki formları çok kötü biçimde taklit eden çirkin bir yapılaşma örneğidir. Hiçbir anıtsallığı da olmayan bu kapı, diğer kapıları sadece biçim olarak kopya etmiştir (Şekil 159).

Güneybatı kapısının proje yapılırkenki görünümü.

Bu kapı için bizim önerimiz, kafeteryayla birlikte ele aldığımız günümüz malzeme ve tekniği ile diğer mevcut kapıların form ve biçimlerini hiçbir biçimde taklit etmeyen yepyeni bir kapı tasarımı ve

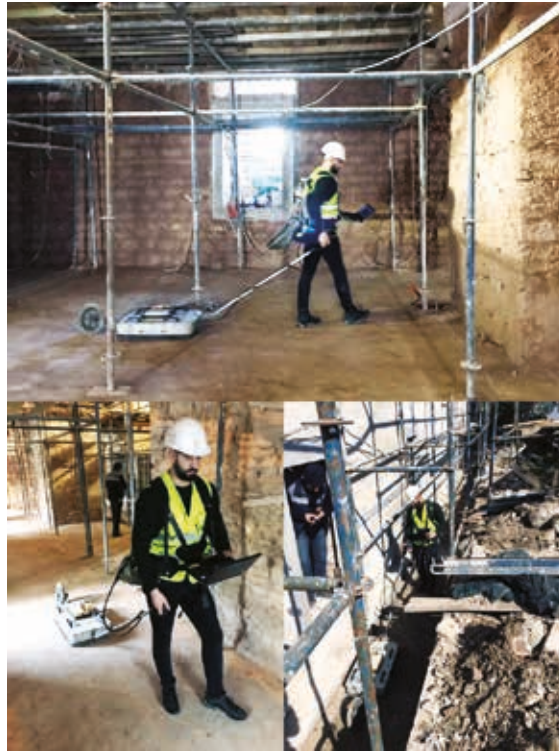
Alanda kullanılan  
GPR ekipmanı.

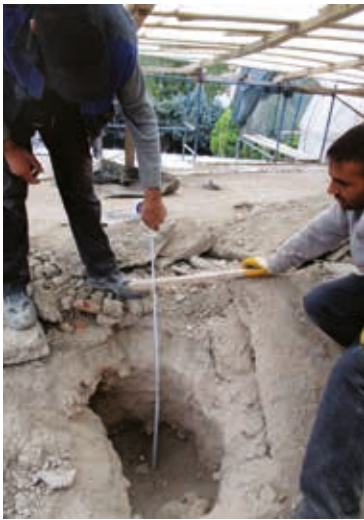
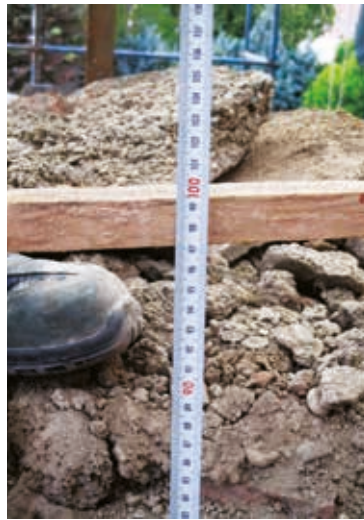
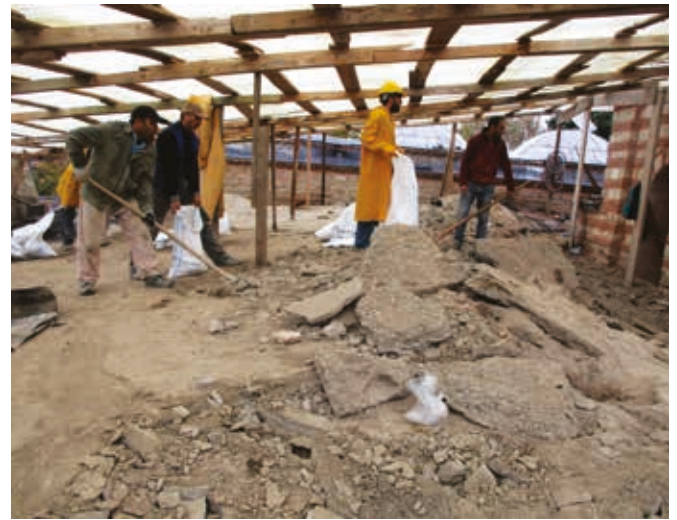
Şekil 4

a-b. Çatı üzerindeki dolgu  
c. Narteks üstündeki  
betonarme tabakanın alımı.

çimento sıvalar tespit edilmiştir (Şekil 4). Bu sıvaların da yapıdan uzaklaştırılması gerektiğinden ve üst yapının özgün kısımlarına zarar vermeden çimento sıvalar yapıdan uzaklaştırılmıştır. Sıvaların alınması, bir sonraki aşamada yapının üst örtü sisteminin dıştan herhangi bir yapısal zarara maruz kalıp-kalmadığı sorusunun cevabının aranmasına sıranın geldiğine işaret etmiştir. Beton tabaka alındıktan sonra tüm kubbe yüzeylerde derz temizliği yapılarak tüm tuğla yüzeyler çimentodan uzaklaştırılmıştır. Yapının üzerindeki ağır beton tabakası bazı alanlarda tuğla örgüye zarar vermiştir. Hasar gören bölümlerde ortalama 20 cm kalınlığında çürütmeler yapılarak, tekrar el yapımı tuğla ile kubbe örgüleri yapılmıştır. Çatlak açıklığının fazla olduğu bölümlerde tuğla dikişlerle sağlamlaştırma yapılmış, bazı bölümlerde de 30×30 paslanmaz çelik kenetler kullanılmıştır.

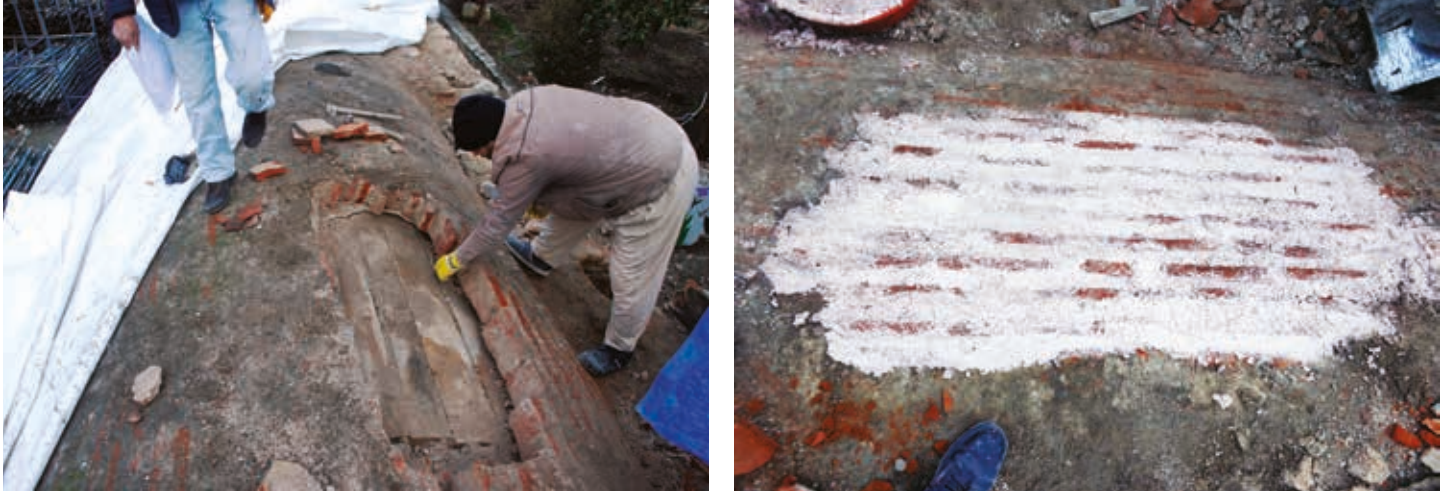
Şekil 5

Tonozda yapılan  
tuğla dikiş imalatı.

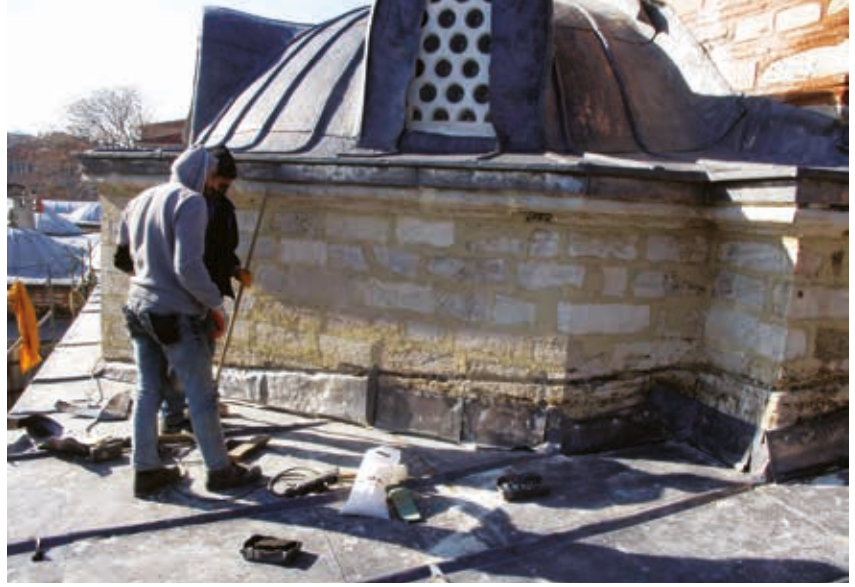
İmalatlardan önce ana kubbe ve çevresi, doğal hava şartlarından yapının hasar görmemesi için geçici çatı yöntemi ile kapatılmıştır. Caminin üst örtüsünde, restorasyon projesinde yapılması ön görülen imalatlara başlanmadan mevcut kurşunların sökümü yapılmıştır. Yapının çatıdan su alması ve çatının araştırılması için de çatının tümüyle açılması gerekmektedir. Ayrıca kurşunların kıvrılma, köşelerde bükülme, kabarma gibi genel hasarları tüm üst örtüde yaygın biçimdeydi. Tabaka tabaka kurşunlar, ana kubbeden başlanmak üzere dikkatli biçimde sökülmeğe başlanmıştır. Levhalar, cephe iskelesinin doğu tarafına yapılan asansör vasıtasıyla aşağı indirilip, nakliye aracına yüklenmiş ve tartıldıktan sonra izabeye gönderilmiştir.

Şekil 6  
Kurşun imalatları yapılırken.

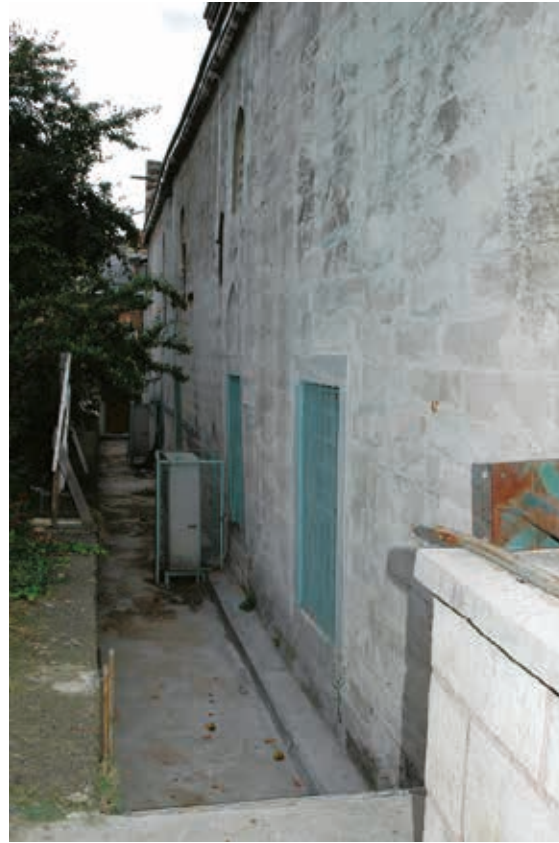
Sekil 9

Restorasyon öncesi caminin güney cephesinin görünüşü.

Cami duvarları, dış ve iç cephelerden küfeki taşıyla kaplanarak, asıl duvarların mukavemet kazanması sağlanmıştır (Şekil 9). Nitekim, anlaşıldığı kadarıyla Bizans döneminde meydana gelen hasarlardan sonra muhtemelen yapı camiye çevrilirken duvarlara kaplamalar yapılmıştır. Bu sırada özellikle alt kotlara bazı pencereler açılmış ve bu pencereler dıştan sivri kemerli olarak inşa edilmiştir. Bu da demek oluyor ki, tahribat fazla

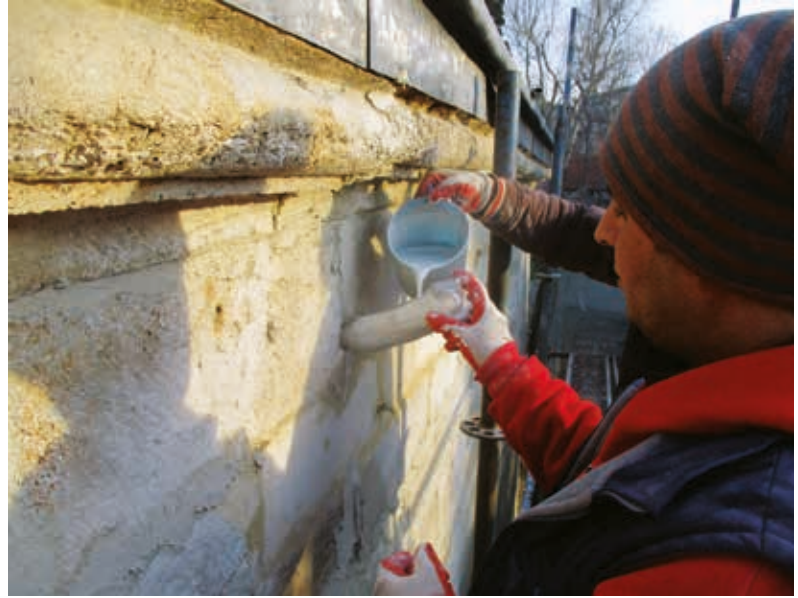
Cami yapısının genelinde, iç mekân duvarlarının moloz dolgularının çok sağlam olmayışı, boşluklu yapıya sahip olmasından dolayı hidrolik kireç katkılı yapısal enjeksiyon uygulaması gerçekleştirilmiştir (Şekil 14). Her 50 cm'de atılan hortumlar vasıtasıyla doğal enjeksiyon malzemesi duvarlara enjekte edilmiştir (Şekil 15).

Şekil 14  
Cami duvar içindeki  
boşlukların doldurulması.

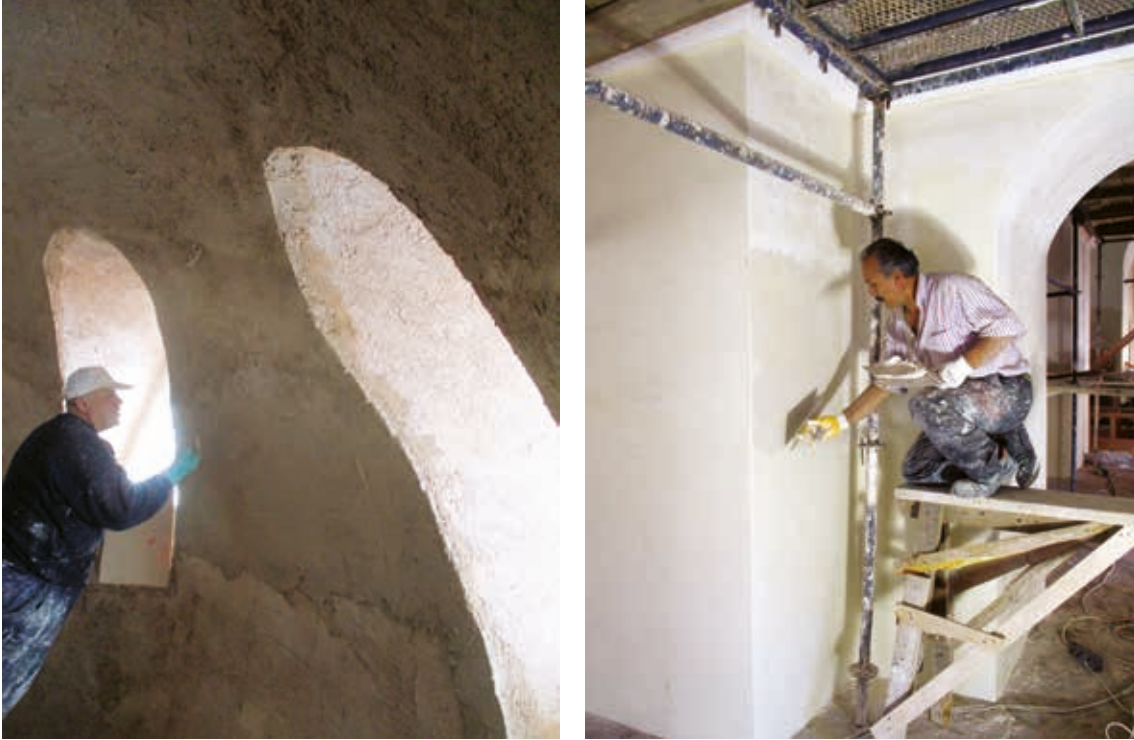
Şekil 16

Kaba sıva ve nefaset sıvası yapılırken.

İç mekânın daha önce anlatılan badana-boya ve sıva raspaları üzerindeki araştırma sonucunda tüm iç mekân yüzeylerindeki çimento içerikli sıvaların yapıdan uzaklaştırılması ve yalnızca özgün sıvaların muhafaza edilmesi sağlanmıştır. Çimento sıva yüzeylerinin raspa işlemi yavaş ve dikkatli biçimde yapılmıştır. Ana sebep, iç mekândaki özgün duvar yüzeylerine zarar vermemektir. Nitekim çimento raspasından sonra görüldüğü kadarıyla moloz dolgulu duvarların sıvanmış oluşu duvarların taşıyıcılığını artırmış ve yıpranmasını engellemiştir. Bu nedenle de özgün sıvalardan alınan numunelerle yapılmış olan malzeme analizi sonucu verilen içeriğe uygun hazırlanan hidrolik kireç katkılı horasan harcı ile bu yüzeylere yeni sıva yapılmış ve üzerine nefaset sıvası çekilmiştir (Şekil 16). Moloz dolgulu duvarlarda tuzdan arındırma işlemi de gerçekleştirilmiştir.

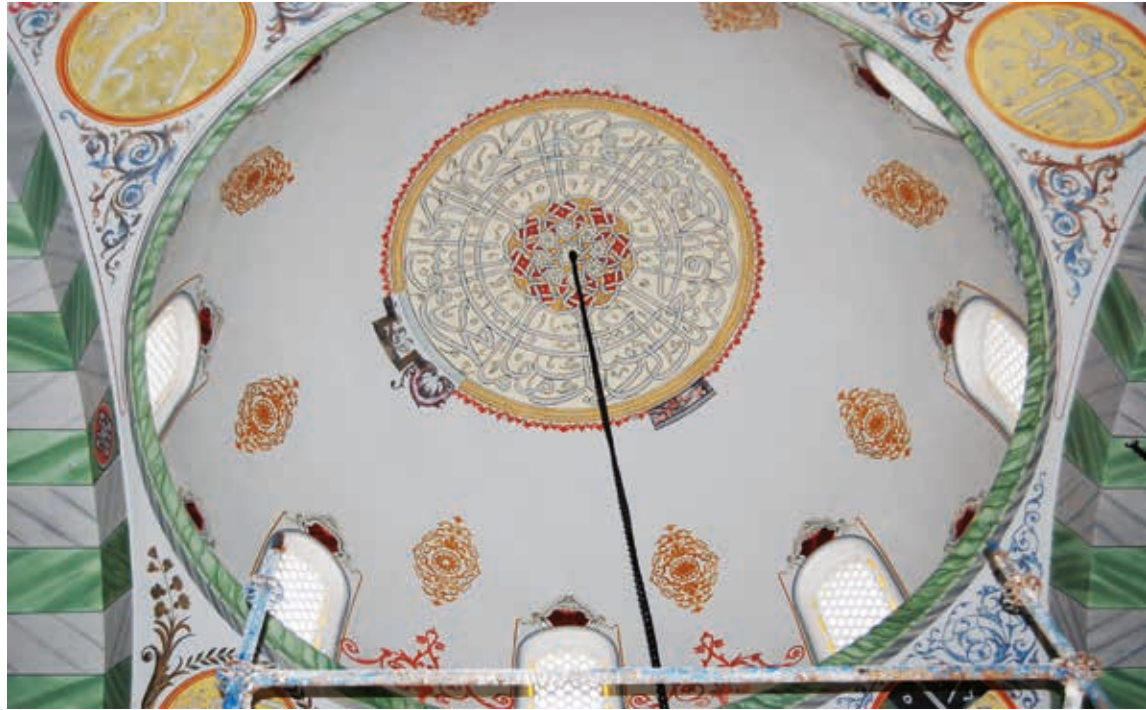
Şekil 17

Cami ana kubbesi ve pendentiflerin uygulama sonrası genel görünüşü.

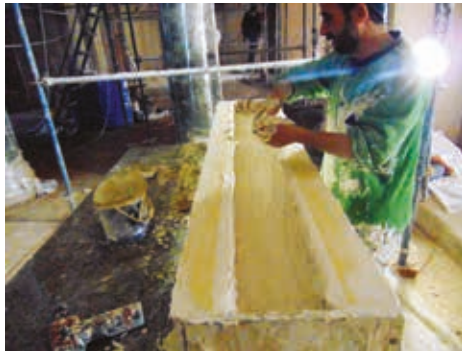
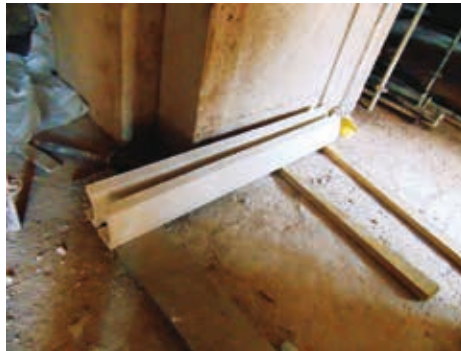
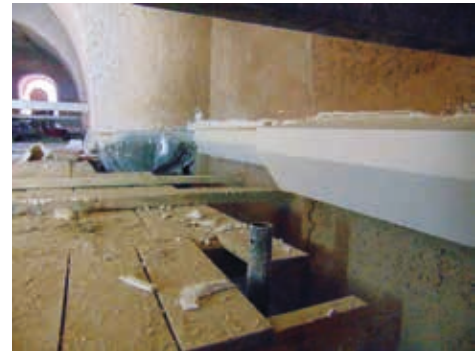
Şekil 18

Cami içindeki kemer üzengi seviyesini dolanan silmelerin alçıdan üretiminin yapılması ve yerine monte edilişi.

Cami iç mekânını dolanan ve orijinali mermer olan silmenin mevcut olmayan bölümleri, mevcut olan yerlerden alınan kalıplara göre alçı kullanılarak hazırlanan silmeler vasıtasıyla tamamlanmıştır (Şekil 18).

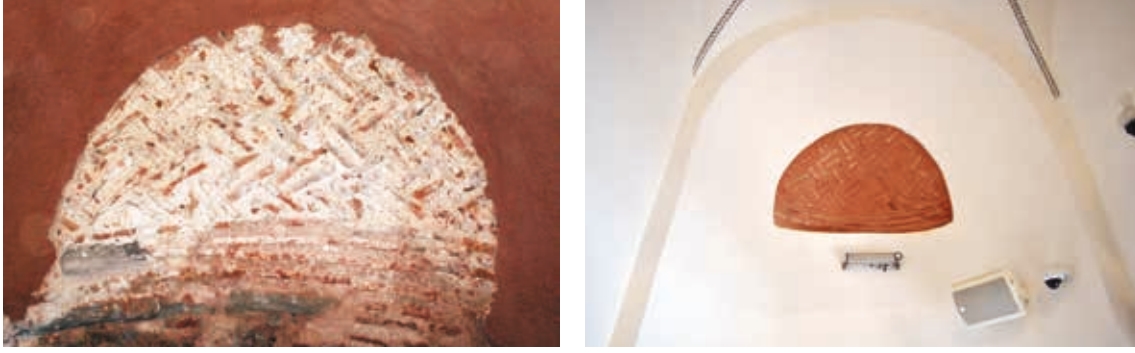
**Sekil 19**  
Diakonikon yarım  
kubbesinin içindeki  
dekoratif tuğla  
düzenlemesinin, derz  
çalışması sırasında ve  
sonrasında görünüşleri.

Apsis yan mekânı (sağdaki diakonikon) içindeki raspa sonrası yarım kubbede son Bizans dönemi özelliğini taşıyan ve özel üretimli tuğlaların dizilmesiyle elde edilen zikzak motifi keşfedilmiştir. Alınan karar gereği, bu bölümün üzerinin sıvanmaması, yalnızca derz çalışması yapılarak, motifin gösterilmesi sağlanmıştır (Şekil 19).

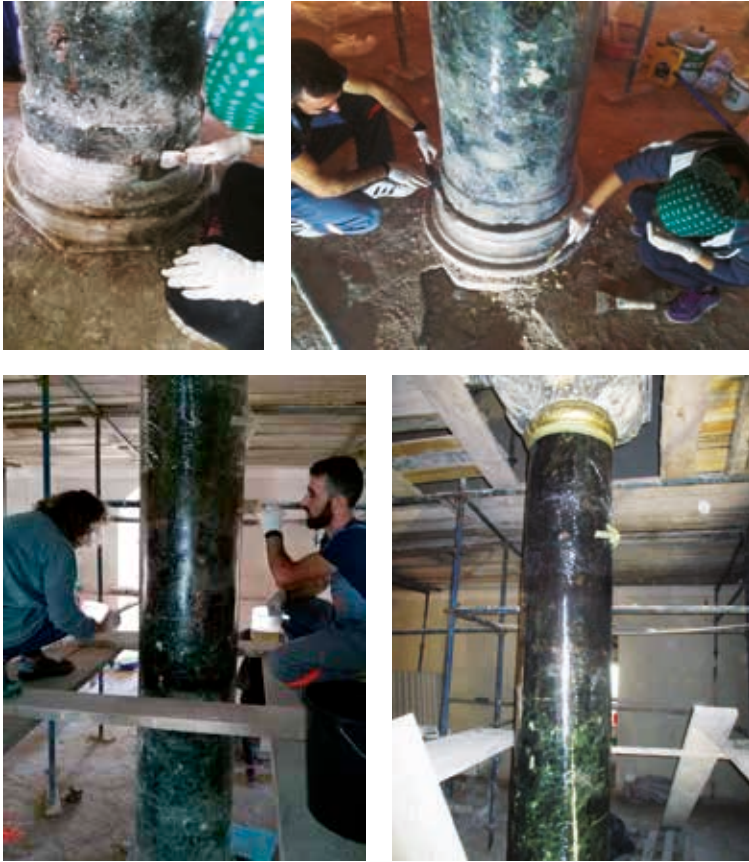
**Sekil 20**

Ana kubbeyi taşıyan kemerlerin oturduğu ve V-VI. yüzyıllara ait breş sütunlarla, batı duvarında yer alan sütunların temizlik çalışmaları yapılmıştır. Sütunların bileziklerindeki kaba varaklar, bisturiler yardımıyla temizlenmiş, ardından alt yüzeydeki pütürlü muhdes tabakalar kazındıktan sonra yeniden varaklanmıştır. Yakın dönemlerde sütun ve başlıklar üzerinde yapılan kısmi çimento müdahaleleri, ince uçlu aletler yardımıyla temizlenmiştir. Çıkmayan kirlilikler için AB57 uygulaması gerçekleştirilmiştir. Buna göre sütun veya mermer üzerine sürülen AB57, plastik örtüyle kapatılmış ve bir süre bekletildikten sonra alınmıştır. Sonra ise aynı bölge su ile tekrar temizlenmiştir. Sütun başlıkları için de aynı yöntem kullanılmıştır (Şekil 20).

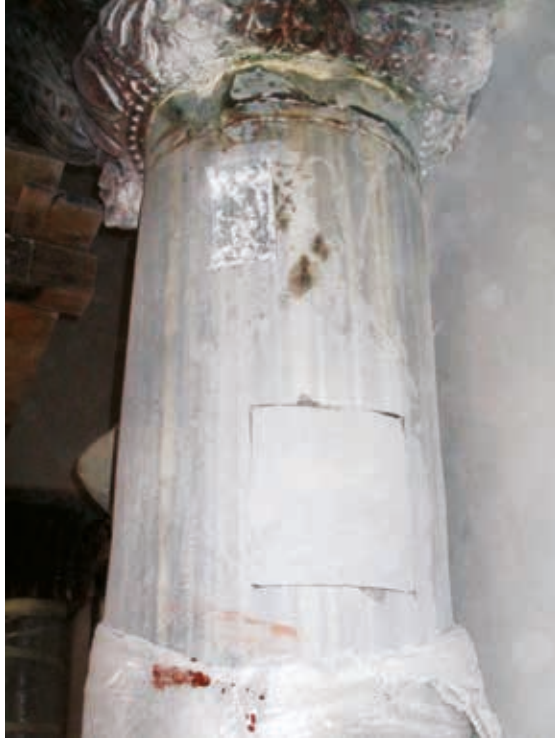
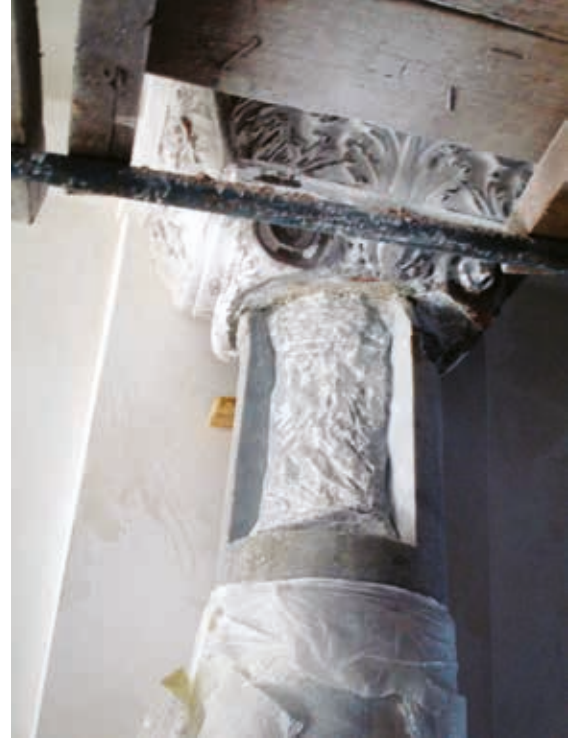
Şekil 22

Sütun kaidelerindeki mermer bileziklerin üretimi ve yerlerine monte edilmesi.

Sütunların bazılarının kaide kısmında yer alan mermer bileziklerin günümüze ulaşmaması nedeniyle mevcut bilezikler örnek alınarak, Marmara mermerinden yeniden bunların üretimleri yapılarak, taş atölyesinde son şekilleri verilmiş ve yerlerine monte edilmiştir. Tıpkı sütun başlığı bilezikleri gibi bu bileziklerde de varaklama işlemi gerçekleştirilmiştir (Şekil 22-24).

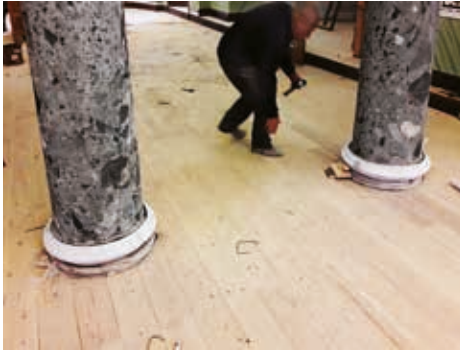
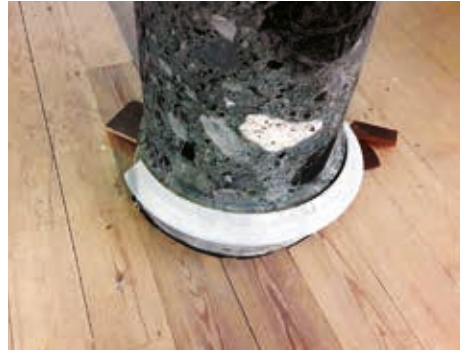
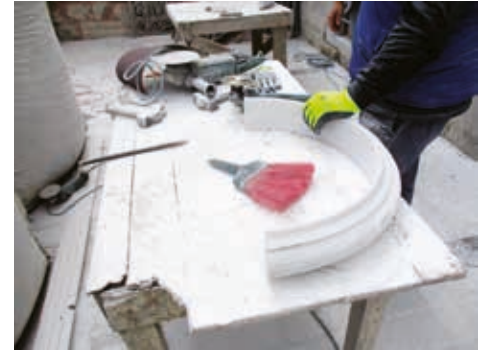
Şekil 23

Bileziklerin varaklanması işlemi.

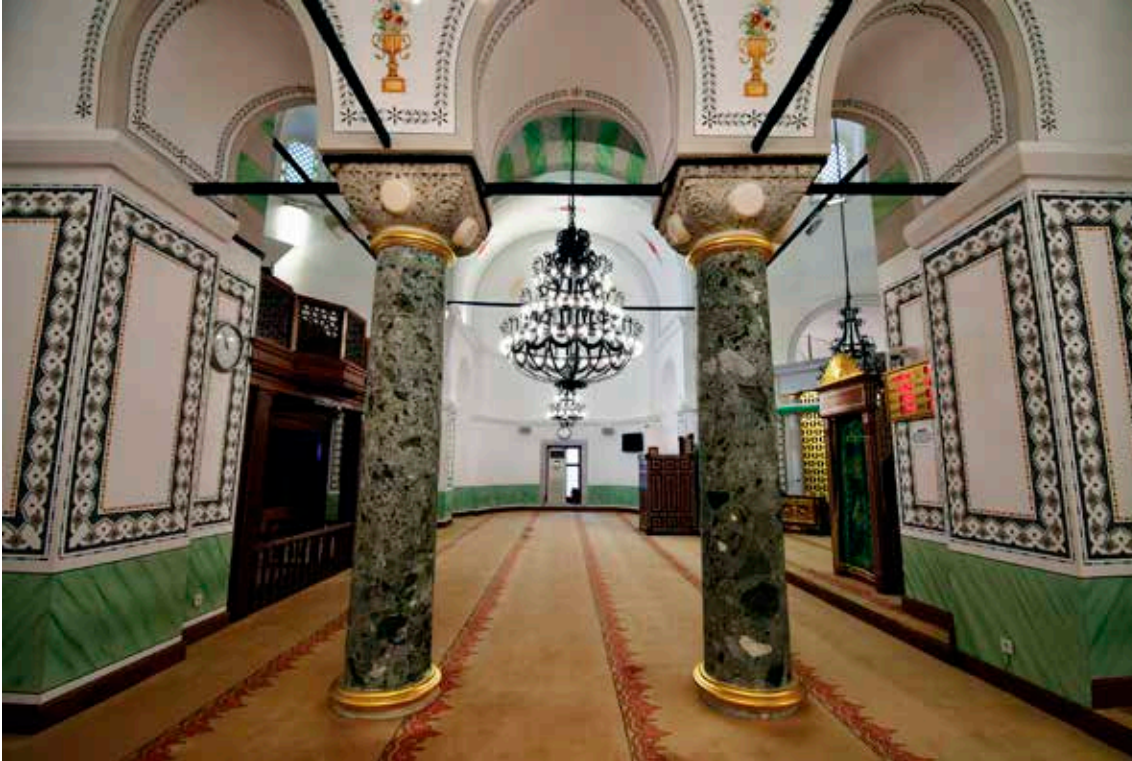
Sekil 24

Cami içindeki sütunların uygulama sonrası görüşleri ve sütunlara ait çizimler.

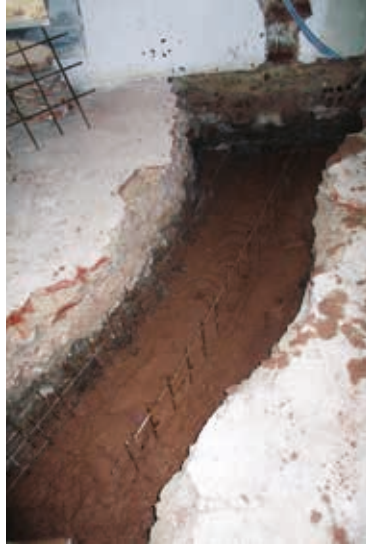
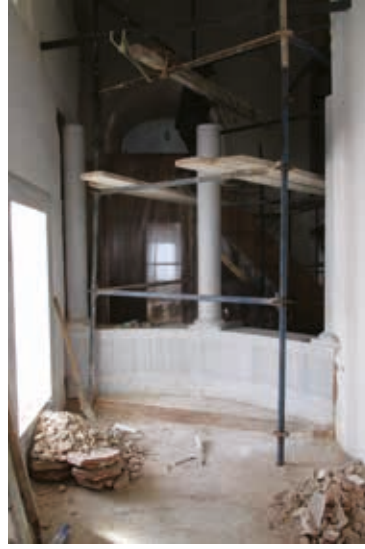
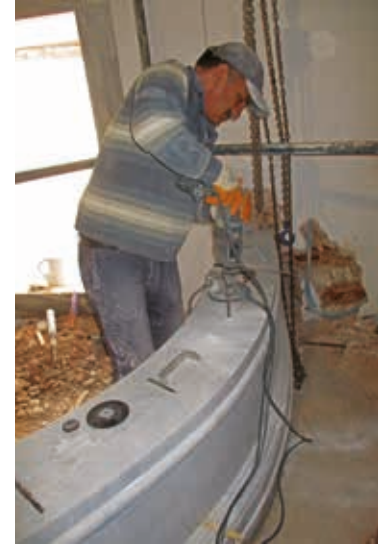
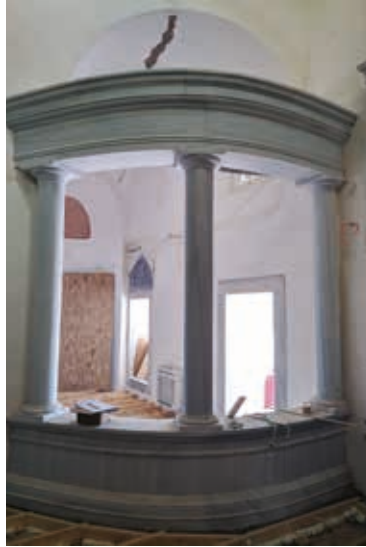
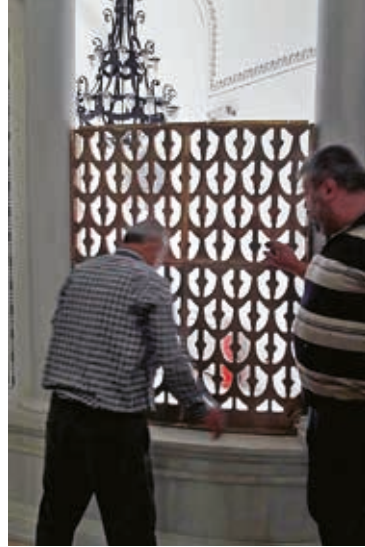
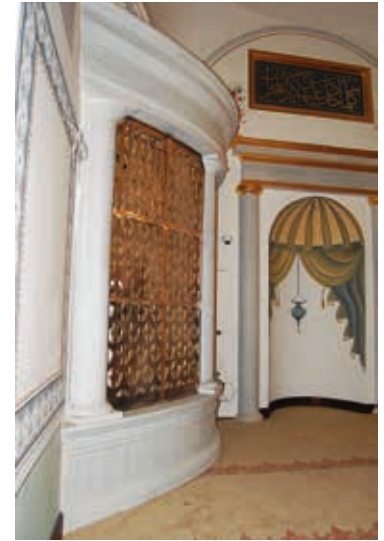
- a. Şahnişin temelinin oluşturulması
- b. Mermer sütunların yerleştirilmesi
- c. Mermer korkulukların kenetlerinin atılması
- d. Strüktürün tamamlanmış hali
- e. Metal korkuluğun yerleştirilmesi
- f. Metal korkuluğun altın varaklarının yapılışı
- g. Şahnişin tamamlanmış hali.

Mekânın mihrap bölümünün doğu yanındaki kemer içinde Osmanlı dönemi eklentisi olarak XIX. yüzyılda yapılan bir şahniş bulunmaktaydı. Çilehane (şahniş), sonraki süreçte kaldırılmıştı. Restorasyon projesine göre ihya edilmesi gereken şahniş, eski formunda, Mihraba doğru çıkma yapacak şekilde ve Marmara mermerinden malzemeyle yeniden yapılmıştır. Adı geçen bölümde, döşemeler söküldükten sonra temel için, kavisli formda derinliği fazla olmayan bir açma yapılmıştır. Şantiye sahasındaki taş atölyesine blok halinde getirilen mermerler, atölyede uygun ölçülerde kesilerek, kullanılacak detaylara uygun oranlarda işlenmiş ve profilleri de projeye göre oluşturulmuştur. Mermerden profil kaide ve podium sistemi yerleştirildikten sonra kenet ve zıvanalarla birbirine

tutturulan korkuluk ve aralarına da iki sütun yerleştirilmiştir. Küçük mekânın üst kısmı da mermerden profilli bir sistemle oluşturulduktan sonra mihraba bakan ön cephesine metal korkuluk takılmıştır. Korkulukta varak kullanılarak çalışma tamamlanmıştır. Dışa taşma yapan kafesi bronz döküm olarak imal edilmiş ve varak sürülerek, yerine monte edilmiştir. Alt ve üst aynaları mermer kaplıdır (Şekil 25).

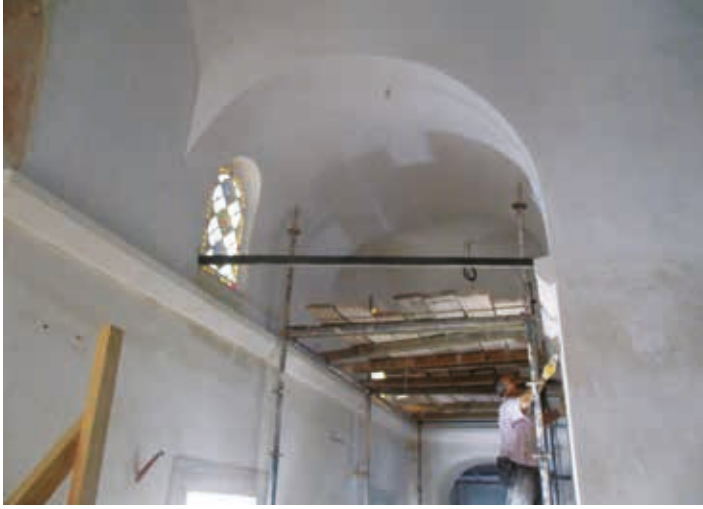
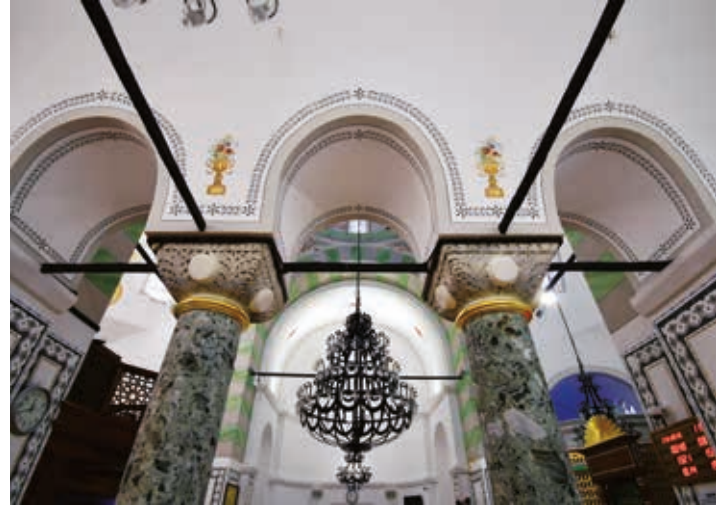
Şekil 26

Cami gergilerinin boyanması ve restorasyondan sonra gergilerin genel görünüşleri.

Cami içinde kemerler arasındaki boşlukları birbirine bağlayan, sütun başlığı hizasında atılmış metal gergi sistemi bulunmaktadır. Eski fotoğraflarda da görülen bu gergilerin restorasyona başlanırken yapılan tespitlerde sağlam durumda oldukları anlaşılmıştır. Bu nedenle de ana kemerlerdeki metal gergi elemanlarında değişim yapılmamıştır. Konservasyon müdahalesi mantığıyla yalnızca tel fırça yardımıyla temizlik, antipas sürülmesi ve boyama işlemi gerçekleştirilmiştir. Caminin dış cephesindeki metal hatılda da temizlik yapılarak, sonrasında boyama işlemi gerçekleştirilmiştir (Şekil 26-27).

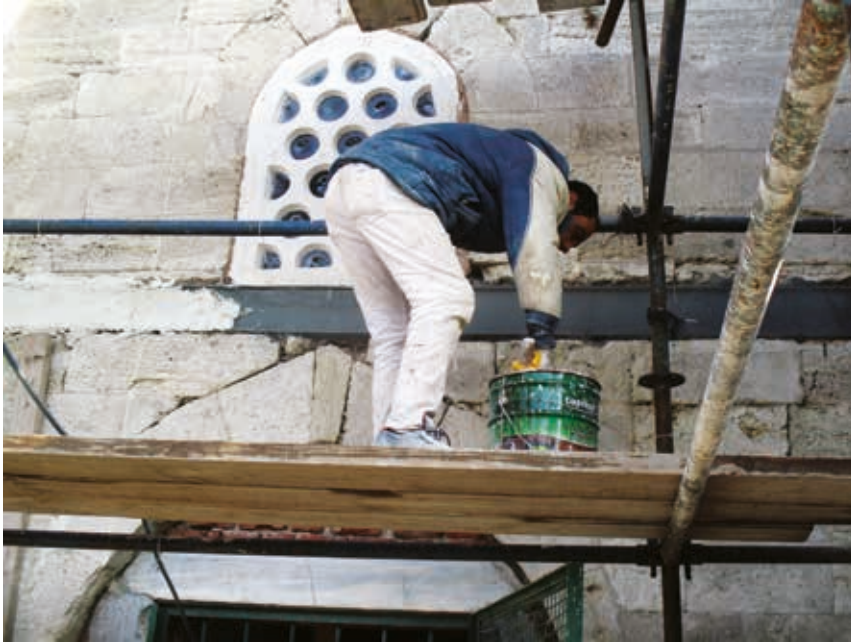
Şekil 27

Cami dış cephesindeki metal hatılın boyanması ve üzerinin kapatılması.

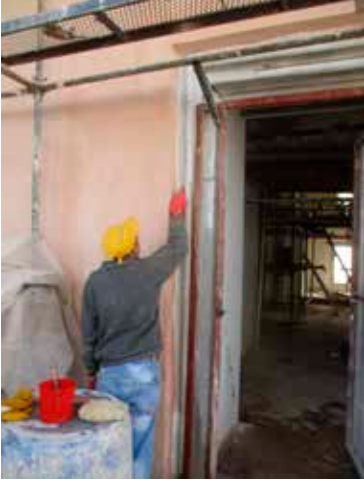
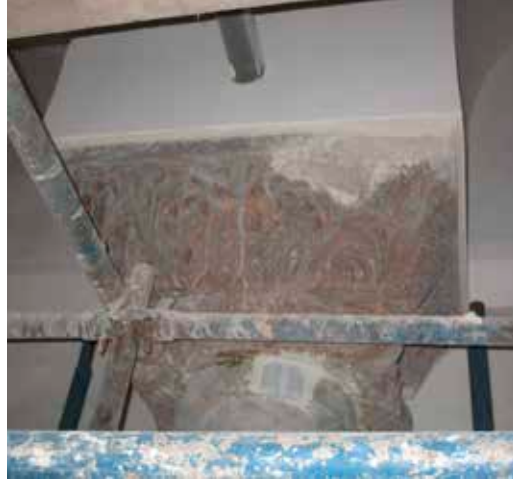
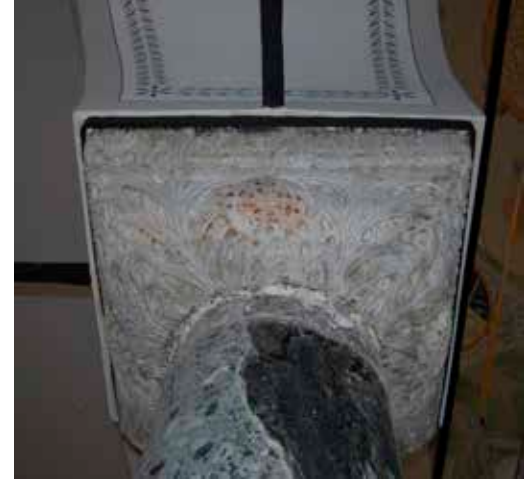
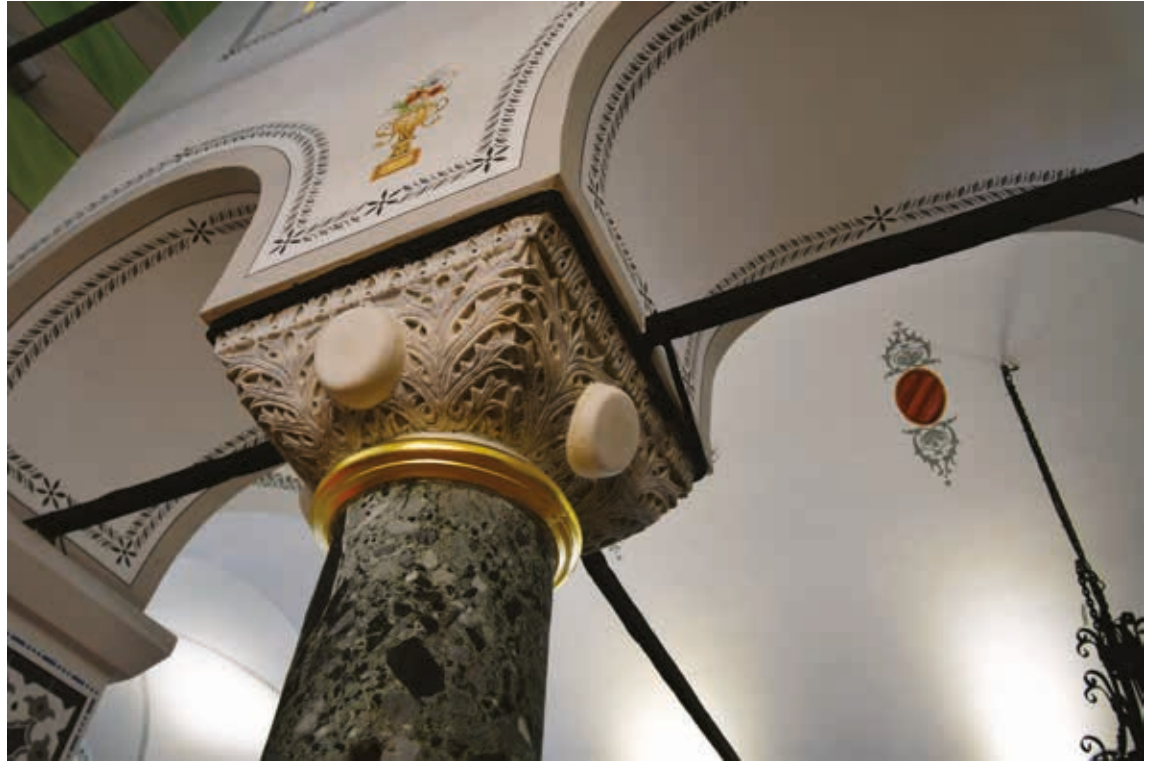
| d**Sekil 28**

- a. Cami giriş kapısında bisturi temizliği
- b. Camideki sütun başlığının müdahale öncesi hali
- c. Bisturi ve AB57 temizliği yapıldıktan sonraki hali
- d. Sütun başlığının uygulama sonrası görünüşü.

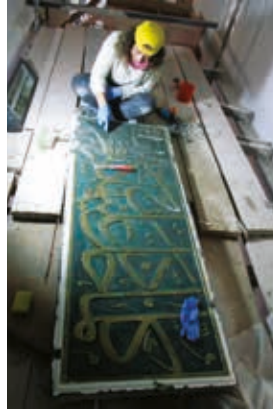
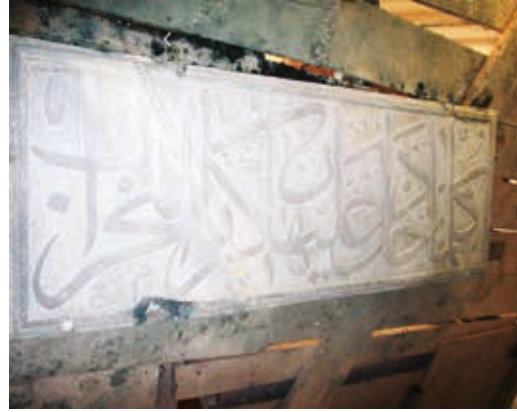
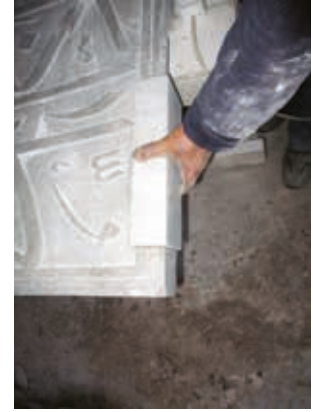
| d**Şekil 30**

c. Parça kaybının tamamlanması

d. Yerine yerleştirdikten sonra âyetin görünüşü.

Mermerden mihrap üstü âyeti, dikkatli biçimde yerinden alınarak, atölyeye taşınmış ve burada, üzerindeki yakın dönem yağlı boyalardan arındırmak için bistüri ile boya temizleme işlemi yapılmıştır. Boyalar tamamen temizlendikten sonra mihrap üstü âyetinin bir köşesinde meydana gelmiş olan parça kaybının tümlenmesi için, kırık bölümün etrafı düzeltilerek, bu ebatlarda kesilerek hazırlanan mermer parçası, tij yardımıyla kitâbenin uç kısmına sağlam biçimde monte edilmiştir. Yazıların üzeri ve kitâbe etrafında altın varaklama yapılmış olup, kitâbe eski yerine tekrar yerleştirilmiştir (Şekil 30).

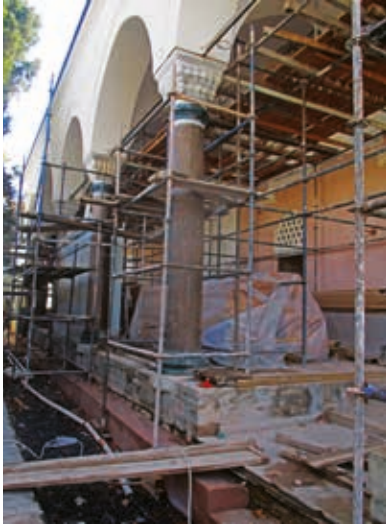
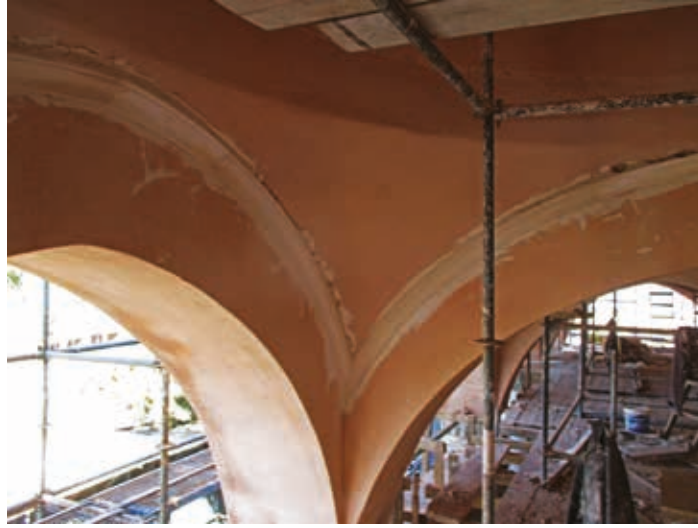
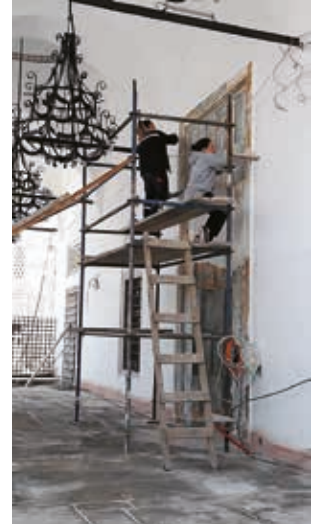
Şekil 34

Restorasyona başlanmadan önce son cemaat yerinin kubbe içleri ve duvarlardaki sıvalarda kabarmalar, kavlamalar, boya dökülmeleri, kirlilikler gibi hasarlar bulunmaktaydı. Sütunların üzerlerinde de aynı şekilde önemli ölçüde kirlenmeler bulunmaktaydı. Sütun bileziklerinin yaldızları tamamen yok olmuş durumdaydı. Kemerleri bağlayan gergilerde eğilme ve korozyonlar, mekânın zeminindeki taşların derzlerinde aşınmalar oldukça fazla yer kaplıyordu. Bütün bu malzeme dejenerasyonlarının giderilmesine

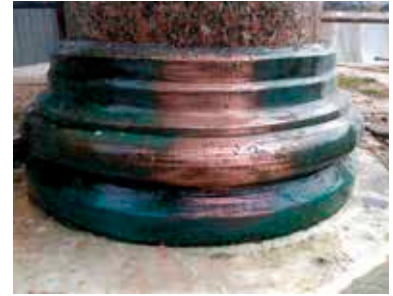
Şekil 35

- a-b. Son cemaat yeri mermer sütun ve başlıklarının temizliği  
c-f. Sütun kaidelerindeki bileziklerin temizliği ve varaklanması.

Taşıyıcı sütunlara yapılan mekanik temizlik dışında bu bölümde bir uygulama yapılmamış, metal bilezikler kumlama yöntemiyle temizlendikten sonra koruyucu sürülmüş ve yaldızlama işlemi

gerçekleştirilmiştir (Şekil 35). Son cemaat yerindeki metal gergiler sağlam olduğundan aynı biçimde korunmuş, yalnızca iyileştirme amaçlı olarak mekanik temizlik yapılmıştır.

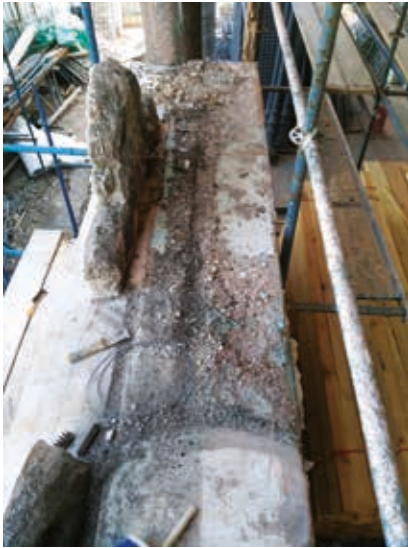
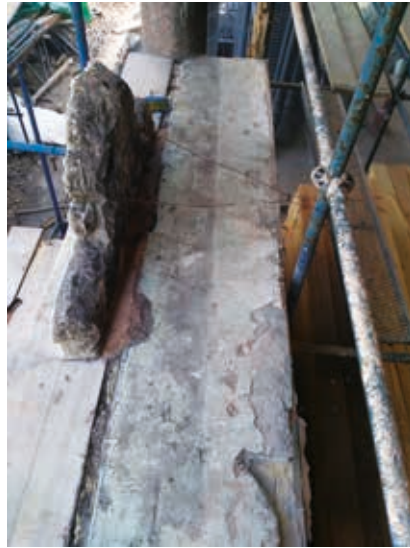
Şekil 37

Büyük kitâbenin üst kısmının temizlenmesi.

Mekânın ortasında, iki sütun arasına yerleştirilen büyük mermer kitâbenin yüzey temizliği çok hassas biçimde ve mekanik olarak yapılmıştır. Burada en önemli detay, kitâbedeki yazıların aşınmasına neden olabilecek uygulamalardan kaçınılmasıdır. Kitâbenin üstünde bulunan iki adet tuğra ve kitâbe metni, eski halinde olduğu üzere varaklanmıştır (Şekil 36-37). Doğu ve batı uçlardaki kapıların üzerindeki mermer kitâbelerde de önce temizlik yapılmış, ardından metinlerin üzerinden altın varakla geçilmiştir.

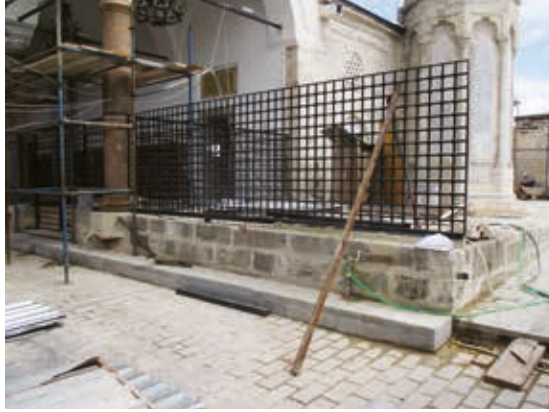
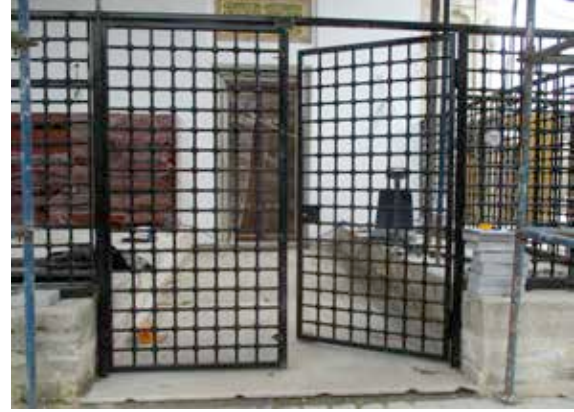
Şekil 39

a. Son cemaat mahallinin doğu kısmındaki kapı ve kitâbesi.

b-c. Restorasyon sonrası son cemaat mahallinden genel görünüşler.

Son cemaat mahallinde, 1970'li yıllardaki müdahalelerde kapatılan demir doğramalı ve camekânlı bölüm, restorasyon projesindeki öneri doğrultusunda kaldırılmıştır. Küçük mihrap nişinin iki yanında bulunan iki kat pencereler açılmıştır. Aynı zamanda yüzeyi yağlı boya ile kaplanan mihrap nişinin üzerindeki yağlı boya alınarak, alttaki taş yüzeyler ortaya çıkartılmıştır (Şekil 39).

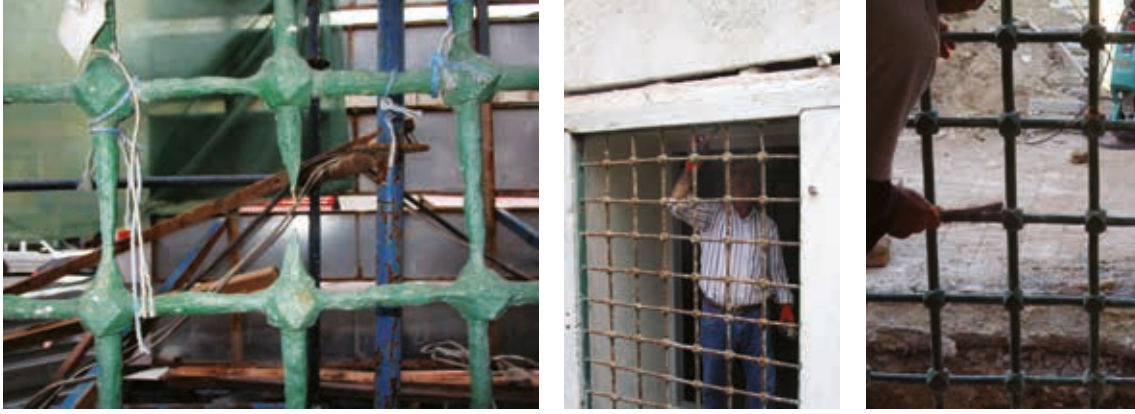
Şekil 40

a. Kopan ve korozyona uğrayan pencere demir dışlıkları.

Camide üç kotta pencere bulunmaktadır. Bunlardan ilki, kubbe eteği veya kasnak pencereleri; ikincisi, duvar yüzeylerindeki tepe pencereleri ve son olarak da alt kottaki pencereler (Şekil 40). Restorasyon sırasında kubbe eteği ve tepe pencerelerinin dışlıklarının beyaz çimento olduğu tespit edilmiştir. Kayıtlarında da sorunlar bulunan pencere dışlıklarının sökümü yapılarak, yerlerinden alınmış; hazırlanan projesine bağlı kalınarak, kalıpları alınan pencereler oval açıklık formuna bağlı kalınarak, tatlı kireç ile yeniden üretilmiştir. Üst kottaki pencere kemerleri yuvarlak olup, en alt kotta olan dikdörtgen açıklıklı pencerelerin üstündeki kemerler sivri formu yapılmıştır. Kemer aynasının içi de küfeki ile örülmüş olup, pencerelerin iç ve dış söveleri mermerden olup, bunların süreklilikleri büyük oranda zarar gördüğünden, tekrar aynı ebatlarda yeniden üretilerek, taş atölyesinde detay işlemleri yapılmış ve yerlerine monte edilmiştir.

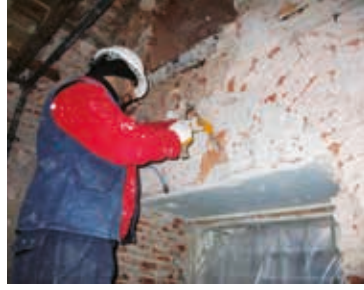
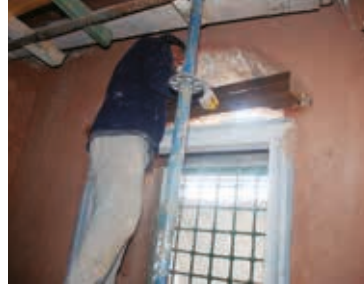
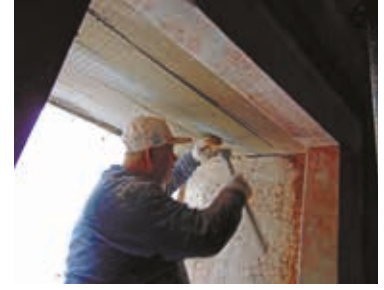
Sekil 43  
a. Pencerenin yakın  
dönemde eklenen  
delikli tuğladan alınlık  
dolgusunun sökülmesi.  
b-c. Kemer aynasının  
yeniden örülmesi ve rabitz  
telinin çıkılması  
d. Kemer aynası  
dolgusunun dış cepheden  
görünüşü.

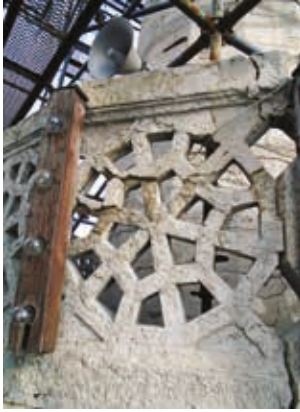
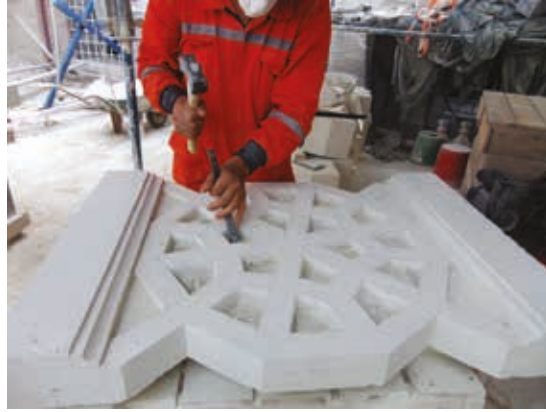
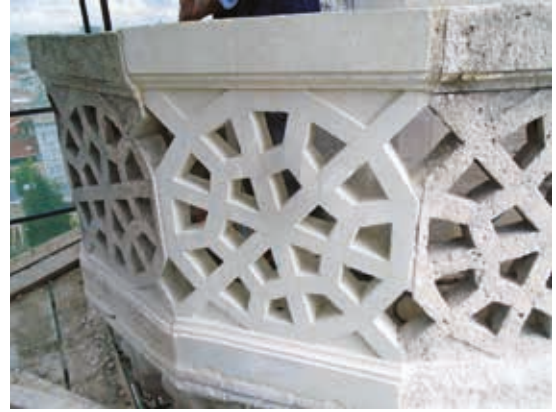
Şekil 47

Şerefedeki korkuluklardan birinde parça kopmaları ve derin çatlaklardan dolayı yeniden kullanımı sakıncalı olduğundan, aynı malzeme ile yeni korkuluk üretilmesi sağlanmıştır (Şekil 47). Ayrıca eksik stalaktitler bulunduğundan, orijinaline uygun olarak hidrolik kireç harcı kullanılarak, yonu taşından şekillendirilen stalaktitler üretilmiş ve eksiklerin yerlerine monte edilmiştir.

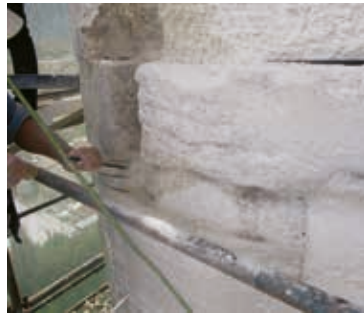
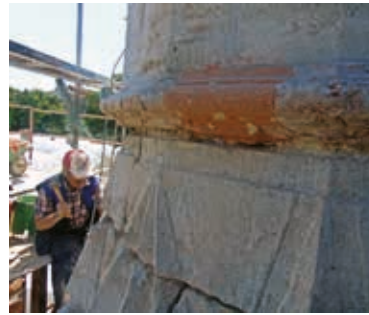
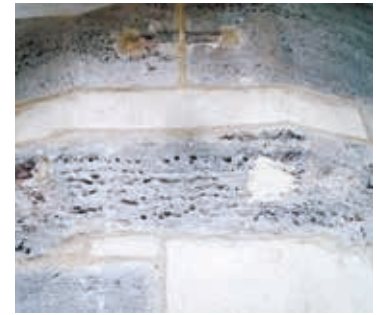
Şekil 48

- a-b. Taş çürütme yapılırken.  
c. Değişim yapıldıktan sonra.

kurşunlarının değişim süreci geçmiş olup, seren direği sağlam durumdaydı. Özellikle üst kotlarda hava şartlarından dolayı oluşan kirlenmeler yaygınlaşmıştı. Derzler, çimento ile dolgulanmıştı. Hava koşulları kötü olduğundan dolayı taş yüzeylerde oluşan aşınmaların yaygın oluşu, hasar gören taşların kısmi olarak çürütülmesini gerektirmiştir. Büyük parça kaybı olan yerlerde, yaklaşık 15-20 cm derinlikte açılan yuvalara yerleştirilen taşlar, zıvana saplama ile tutturulmuştur.
