# KOCA MUSTAFA PAŐA KÜLLİYESİ VE RESTORASYON ÇALIŐMALARI (2015-2019)

Koca Mustafa Paşa Külliyesi  
ve Restorasyon Çalışmaları  
(2015-2019)

Vakıflar Genel Müdürlüğü Yayınları No: 143

# KOCA MUSTAFA PAŞA CAMİİ'NDE RESTORASYON ÇALIŞMALARI

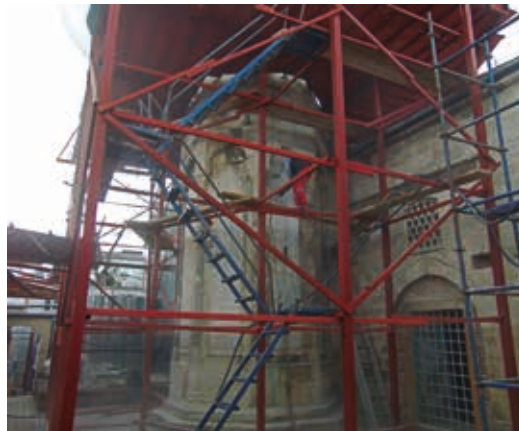
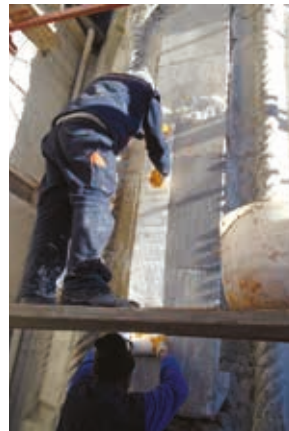
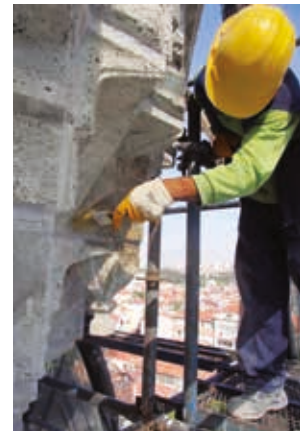
Şekil 49

- a. Mikro kumlama yapılırken.  
b. Mermer yüzeylerin AB57 ile temizliği.  
c. Yüzeylere su itici sürülmesi.

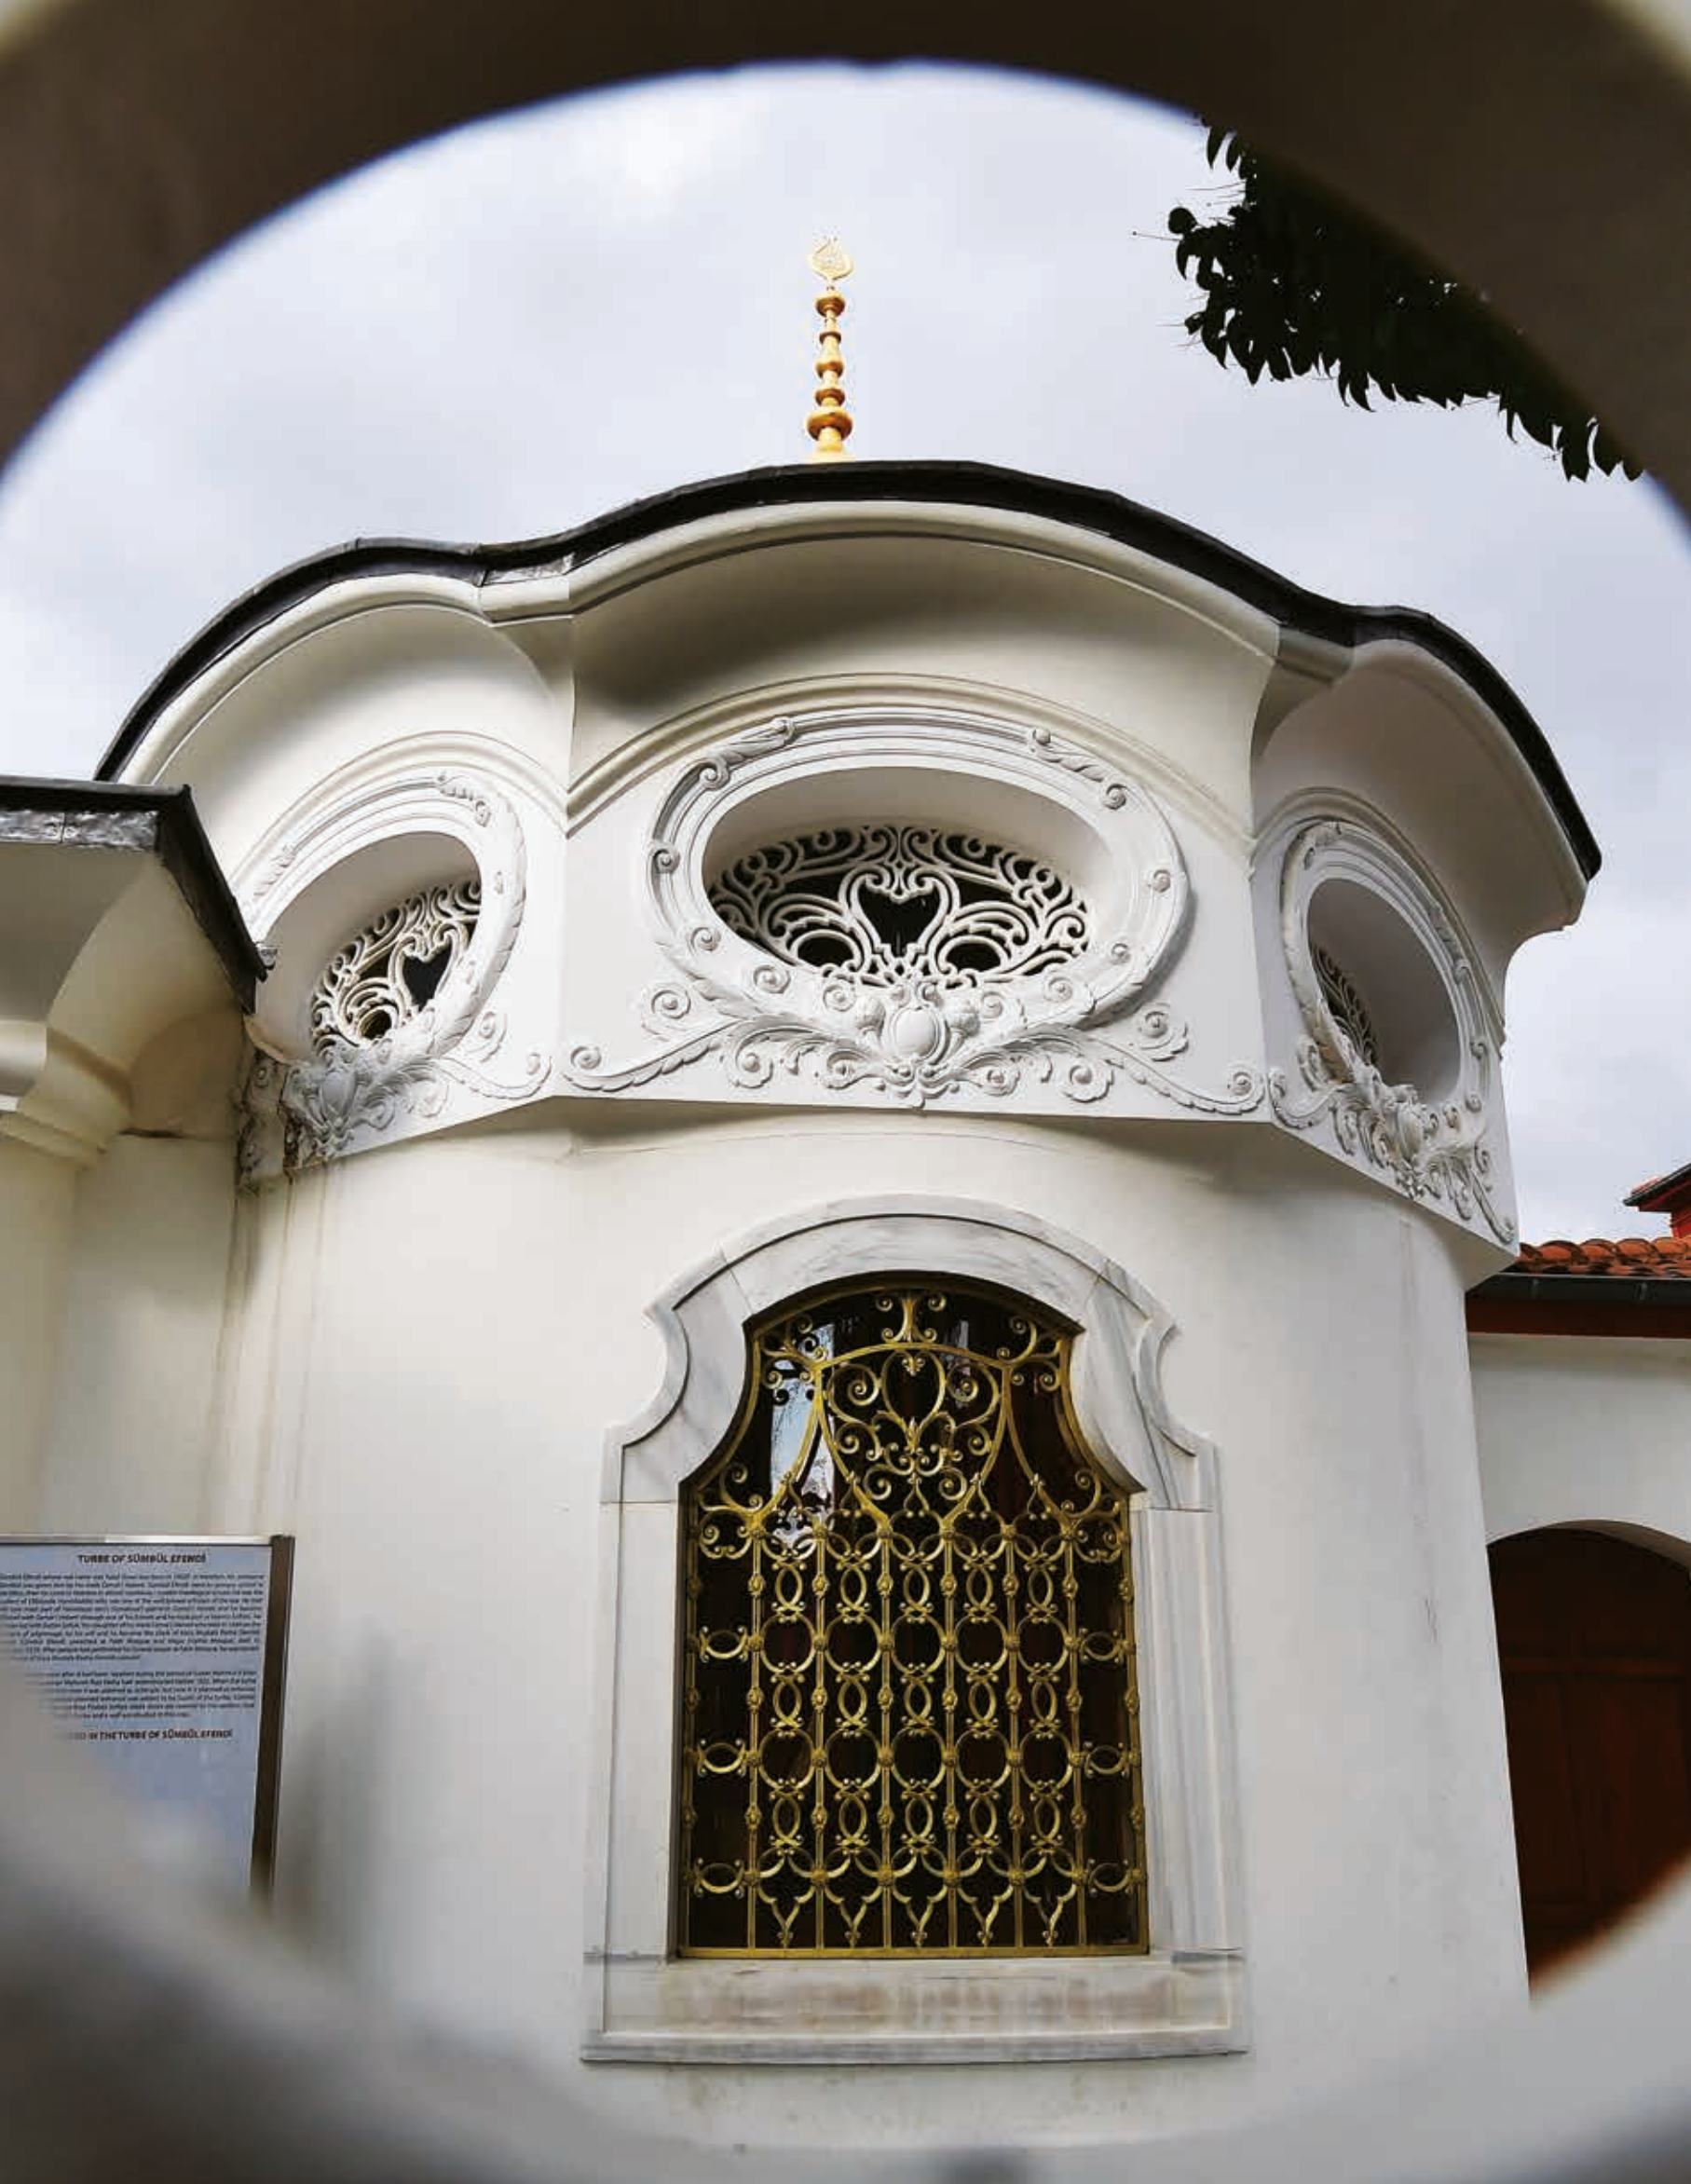
**Şekil 50**

Minarenin cami silüeti ile birlikte görünüş çizimi ve minarenin restorasyon sonrası görünüşü.

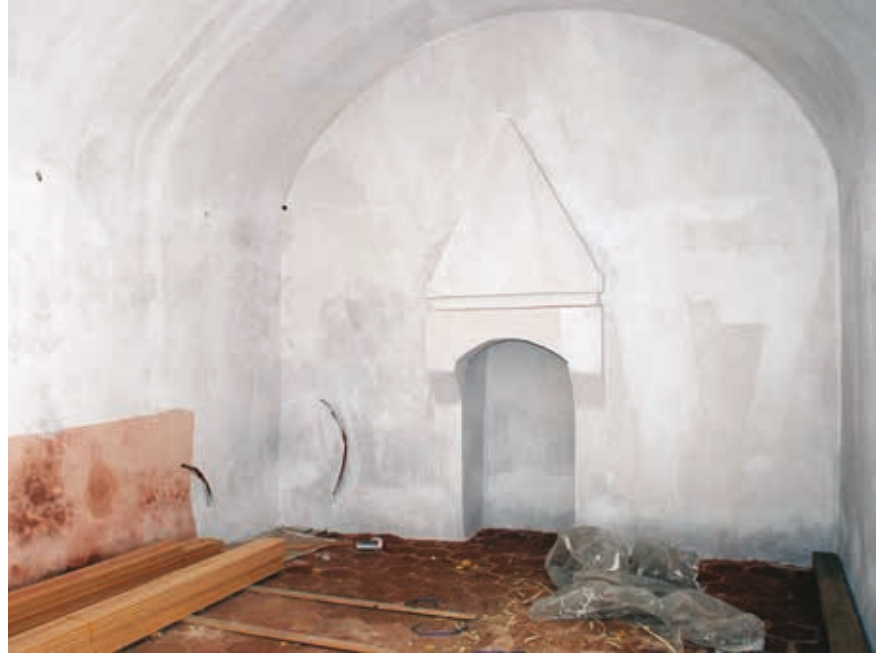
Şekil 5

Uygulama yapılırken ocaklı odanın içinden genel görünüm.

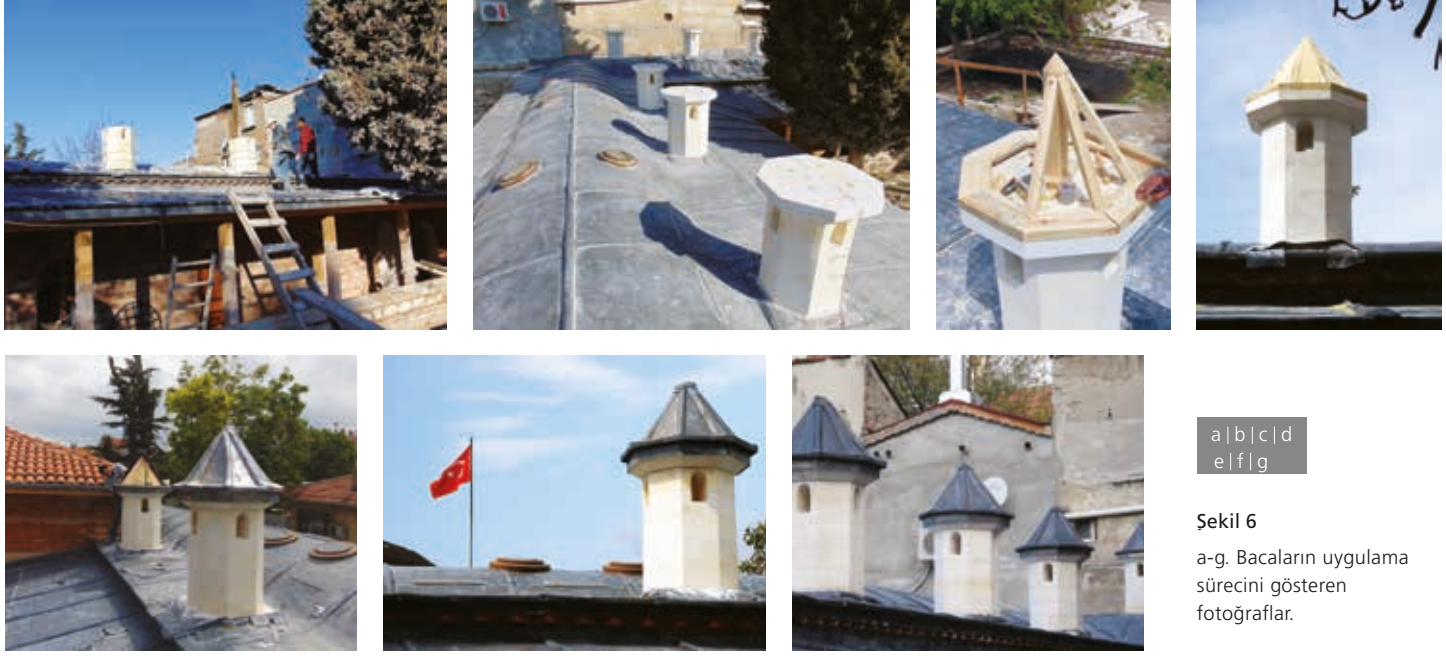
**Şekil 6**  
a-g. Bacaların uygulama sürecini gösteren fotoğraflar.

Ahşap konstrüksiyona sahip çatının üzeri kurşun örtülüdür. Bacaların, restorasyon projesine uygun biçimde yeniden yapımı gerçekleştirilmiştir. Taşlarla örüm yapıldıktan sonra bacanın külah kısmı ahşapla geçilmiş ve üzerine de kurşun kaplama yapılmıştır (Şekil 6).

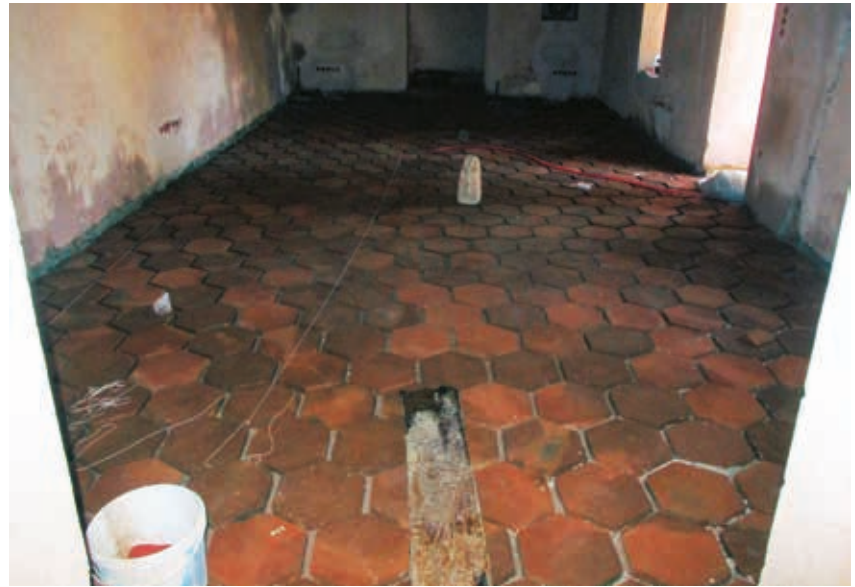
Şekil 9

Şeşhane döşemelerden genel görünüş.

Tekkenin hücrelerinin zeminlerinde özgün döşemenin olmayışı, yapılan araştırmalarda da bir veriye ulaşılmamış oluştundan ötürü, onaylı projede öngörülen altıgen tuğla (şeşhane) uygulaması yapılmıştır (Şekil 9-10). Bu uygulama, dönem yapılarının döşeme şekilleri dikkate alınarak önerilmiştir. İşlevleri

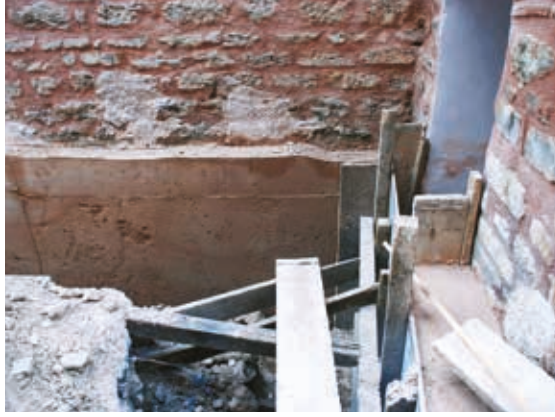
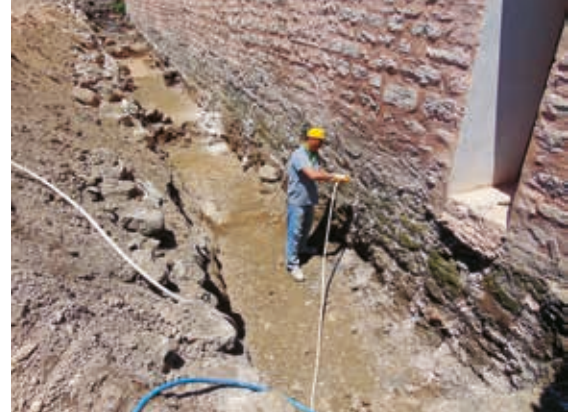
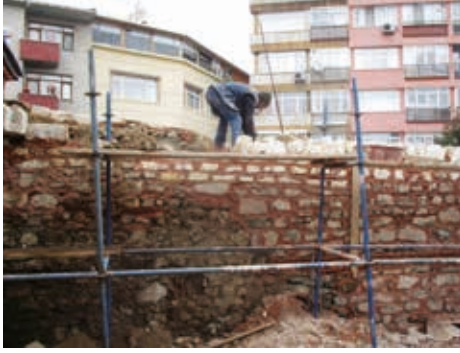
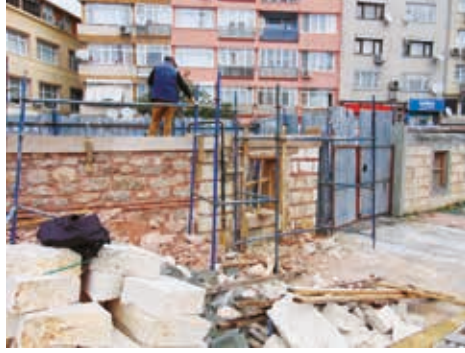
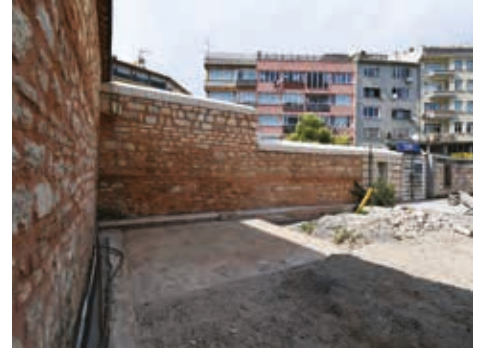
Şekil 12

Tekke yapısının yan avlu duvarında uygulamalar ve harpuşa yapılmış hali.

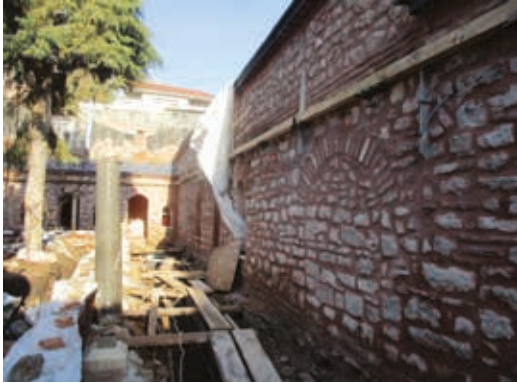
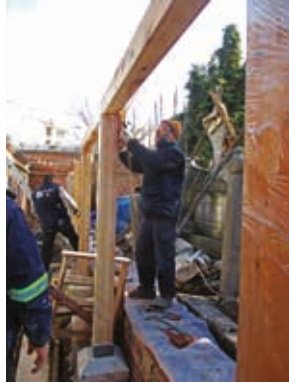
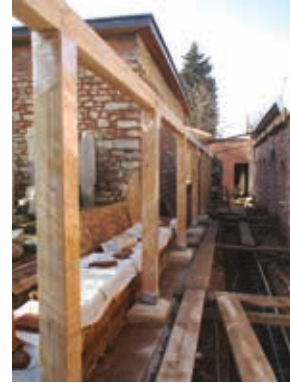
Şekil 14

a. Sundurma çatısında çalışmalar başlarken  
b-c. Dikmeler atılırken  
d-e. Üst örtünün ahşaplarının kaplanması  
f. Üst örtünün kurşun kaplanmış hali.

Proje çalışmaları esnasında çatının örtüsü konusunda çalışılırken, tekke hücrelerinin önünü boydan boya kat eden saçakların detay ve silmeleri de yerindeki izlerden faydalanılarak projeye aktarılmıştır. Ayrıca, eski görsellerden yararlanılarak oluşturulan restitüsyon projesine göre sundurmanın 2,5-3 m eninde bir alanı içerdiği ve avlu tarafında ahşap dikme ile kirişlerin üzerine oturduğu görülmektedir. Ahşap strüktürlü çatı sistemi, ahşap dikmeler vasıtasıyla taşınmaktadır. Dikmelerin üzerinde sade tutulmuş ahşaptan yastıklar (başlıklar) bulunmaktadır. Çatı sistemi ahşap kaplamalarla çevrildikten sonra üzeri kurşunla kaplanmıştır (Şekil 14). Dikme başlıklarında çelik bağlantı elemanları kullanılmıştır.

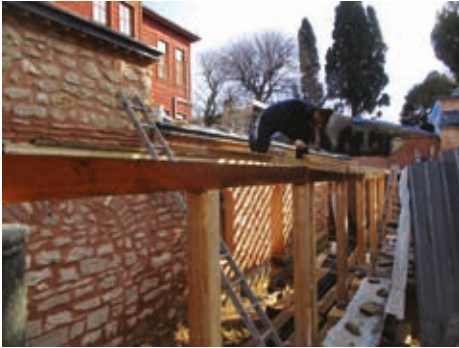
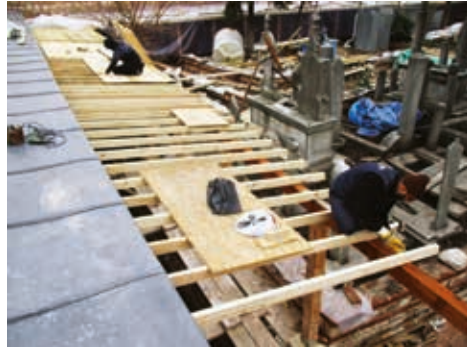
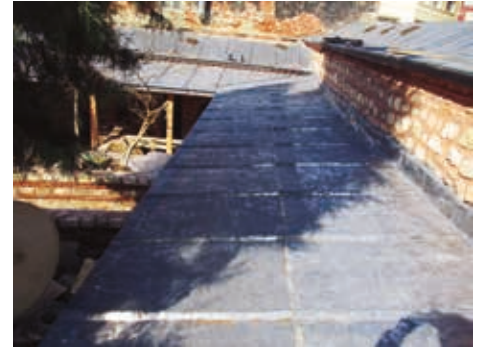
Şekil 15

- a-b. Tavan kaplama tahtalarının çakılması.  
 c. Tavan çıtalarının boyanması.  
 d. Ahşap dikmenin yastığı ve çelikten ankraj elemanı.  
 e. Sundurmanın imalatlar sonrası son hali.  
 f-g. Breş sütunun restorasyon sırasında ve temizlik sonrası görünüşü.

Saçakları taşıyan dikmeler meşe ağacından üretilmiş olup, 15×15 cm kesitindedir. Dikmeler, zemine taş (traverten) bir sömel yardımıyla oturtulmuştur. Çıtalı bir tavana sahip sundurma bölümü, tekke hücrelerinin sıralandığı yönde duvara ankre edilen bir hatıla oturmaktadır. Ahşaplara yangına karşı geciktirici sürülmüştür. Tekke hücrelerinin önündeki saçak bölümünün içi, çıtalı olup, kasetleme sistemi ile geometrik bir düzenleme oluşturulmuştur. Astar sürülen yüzeyde krem rengi bir fon oluşturulmuştur. Çıtalar ise, kontrast oluşturmak amacıyla daha koyu bir renkli astarla tanzim edilmiştir (Şekil 15a-e).

Dikmelerin konulduğu avlu tarafında, hazirenin önünde, bir tane de yeşil somaki sütun durmaktadır. Geç Roma döneminin bir ürünü olan sütun, hemen hemen sundurma dikmelerinin boyundadır ve belki de Bizans döneminde bu alanda mevcut olan manastır birimlerinden birine ait revak sisteminin bir parçasıydı. Sütunun kaideye oturan kısmında meydana gelen derin çatlağın tutturulması için epoksi enjeksiyon yapılmıştır. Üzerinde ise yalnızca temizlik gerçekleştirilmiştir (Şekil 15f-g).

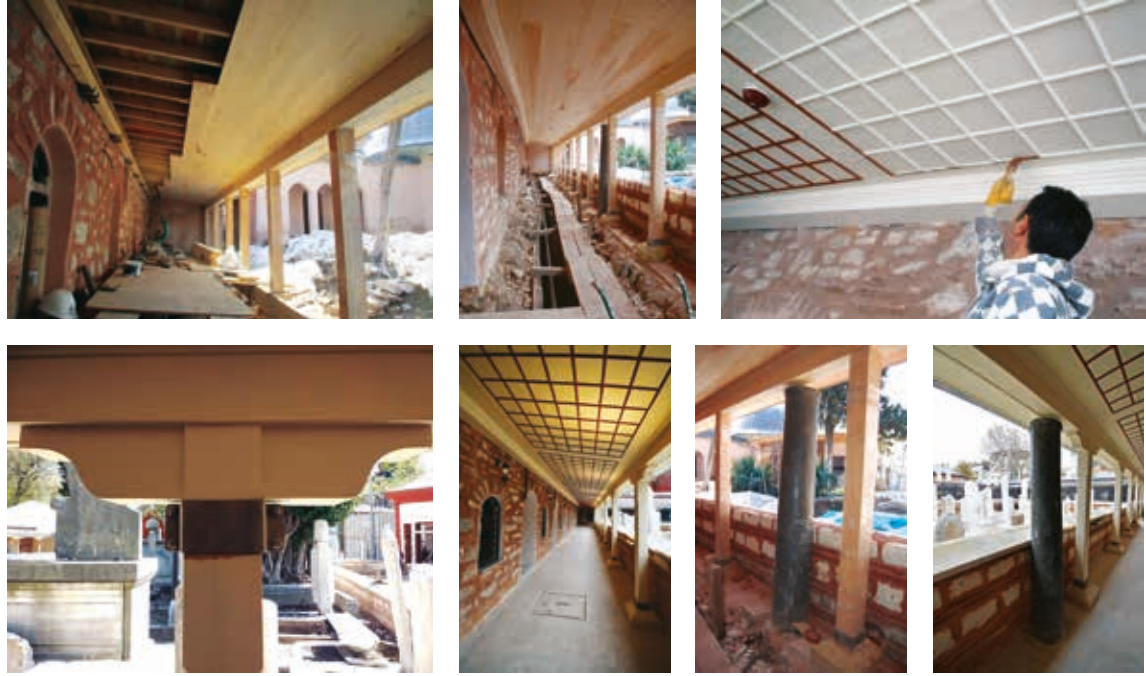
Şekil 16

- a. Sundurma zeminine tesviye yapılması.  
 b. Traverten döşeme yapılırken.  
 c. Traverten döşemede derz çalışması  
 d. Döşemenin uygulama sonrası görünüşü.  
 e. Tekke duvarında aplik.

Sundurmanın zeminde, hücrelerin içlerine dağılım gösteren tesisat kanalı geçirilmiştir. İleriki dönemler düşünülerek geniş bırakılan kanalın üzerinde kapaklar bırakılmış olup, sundurma zemininin kalan bölümünün üzerine horasan harçlı ve donatılı tesviye harcıyla kaplanmış ve traverten döşeme ile de son şekli verilmiştir (Şekil 16).

Tekke yapısının avlu cephelerinde duvarlara, geleneksel üslupta aplikler yapılarak, ışıklandırma sorunu çözülmüştür (Şekil 16e). Ayrıca dikmelerin ve tekke duvarlarının akşamları daha iyi algılanmasını sağlamak amacıyla hazire duvarına yatay lambalar yerleştirilmiştir. Tekke sundurmasında duvar dibine açılan tesisat kanalı sayesinde elektrik ve internet hattı gibi tesisat kablolarının geçiş güzergâhı çözülmüştür.

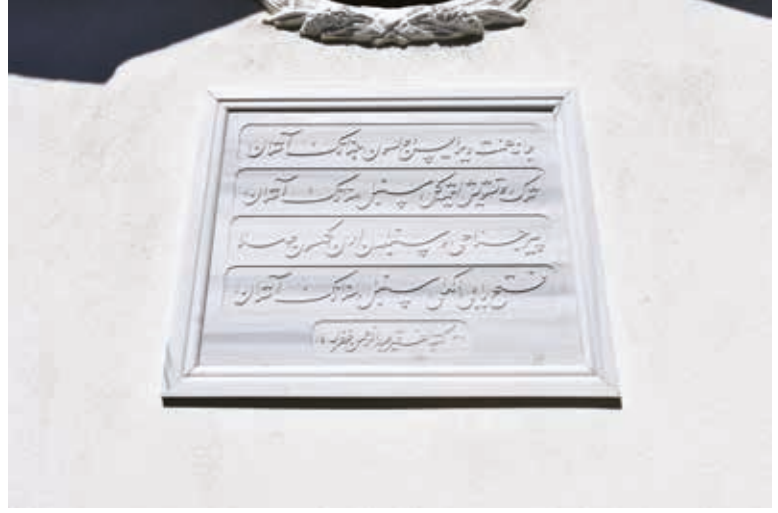
Şekil 20

Temizlik çalışmasından sonra türbeye ait kitâbenin görünüşü.

Türbenin cephesindeki mermer kitâbe, hava şartlarından dolayı kirlendiğinden, yalnızca temizlik işlemi gerçekleştirilerek, yerine monte edilmiştir (Şekil 20).

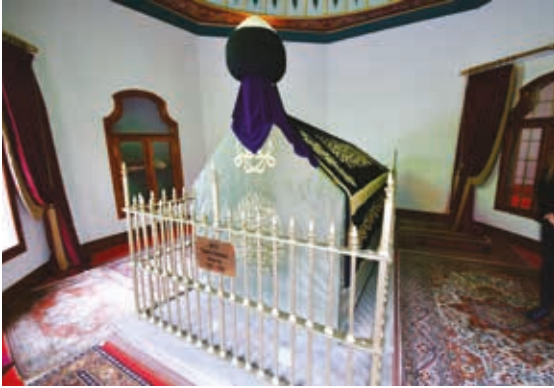
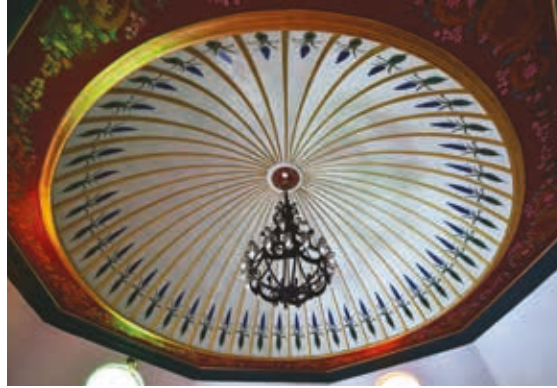
Şekil 21

Sümbül Efendi Türbesi kubbe içi ve mekândan içinden görünüş.

Türbenin ahşap tavanında yapılan boya raspasında, kalem işi bezeme makalesinde detayları verildiği üzere bir geleneğin devamı olan ve aynı motiflerin tekrar edilerek uygulandığı görülmüş, bu bağlamda müdahale ve konservasyonları yapılmıştır (Şekil 21 ve 22).

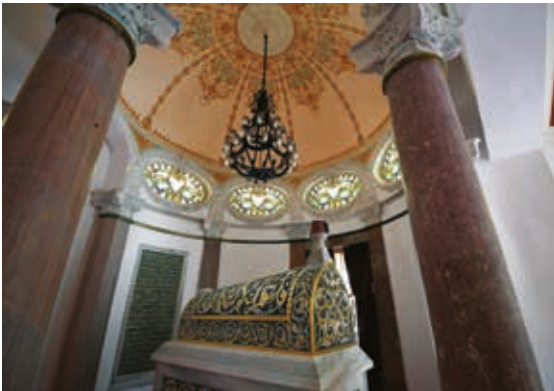
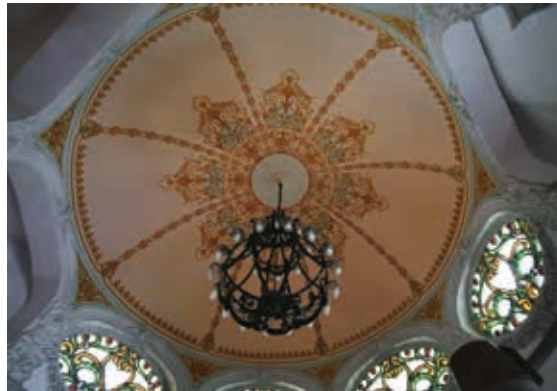
Şekil 22

Serasker Rıza Paşa Türbesi kubbe içi ve mekândan içinden genel görünüş.

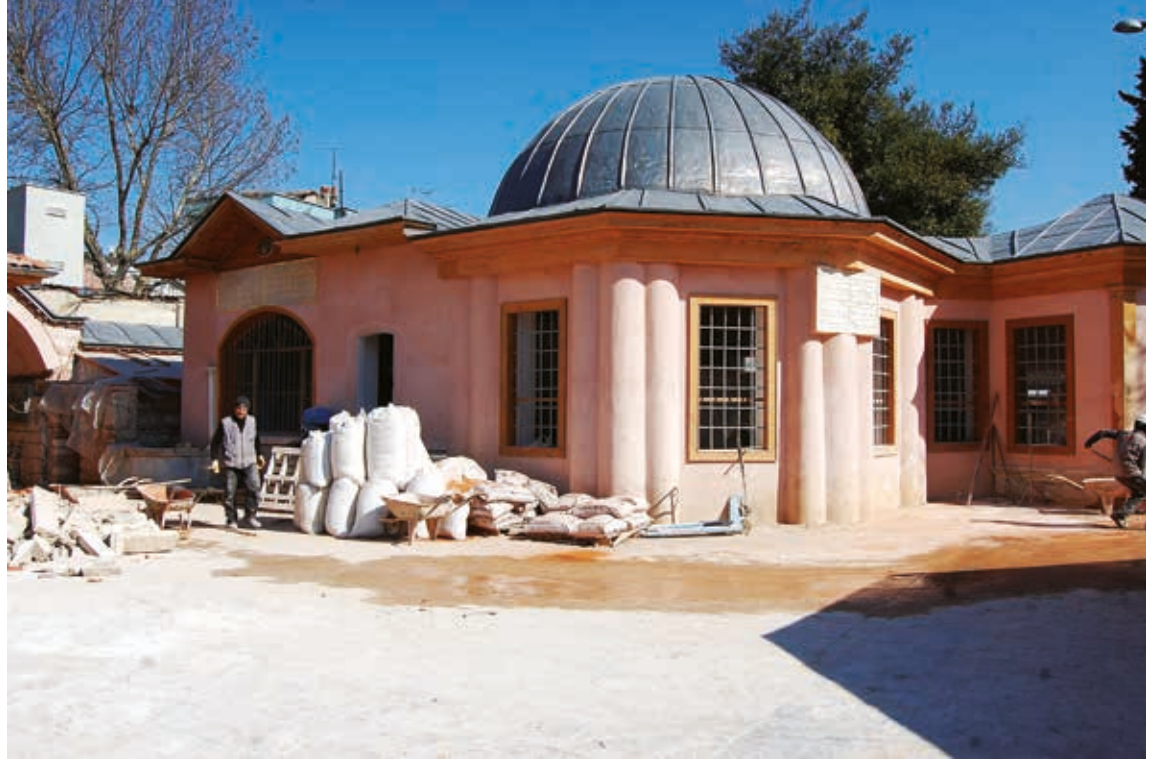
Sekil 32

3 Numaralı Türbe'deki ahşap elemanlarda ciddi bozulmalar, yıpranmalar, çürümeler tespit edilmiştir. Örneğin sandukanın çevresinde bulunan sedef ve bağa parçalarıyla yapılmış işlemlerle beraber ahşap korkulukların önemli hasarları bulunuyordu. Ahşap ustaları tarafından, düşen veya kullanılamayacak durumda olan sedef ve bağa parçacıklarının yerlerine aynı malzeme ve ebatlarda yeni parçalar kesilerek, yerlerinde kullanılmıştır. Kullanılabilecek durumda olan özgün sedefler, bağalar ve küçük ahşap elemanlar da aynı biçimde eski yerlerinde kullanılmıştır. Tüm ahşap elemanlar için gomalak yapılmıştır.

Türbelerin restorasyon sırasında cephelerinden görünüş.

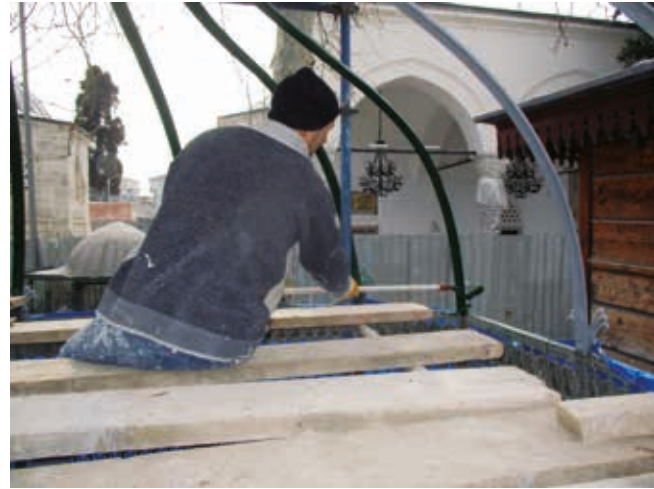
Şekil 38

Kafes iskeletine antipas ve boya işlemlerinin yapılması.

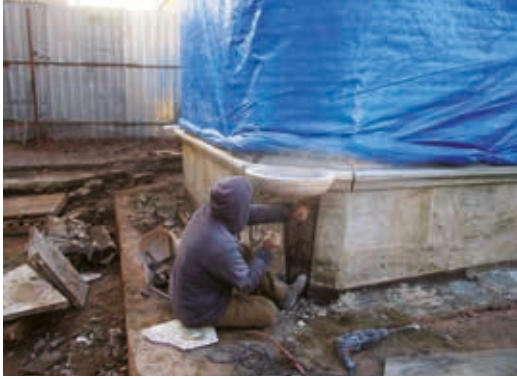
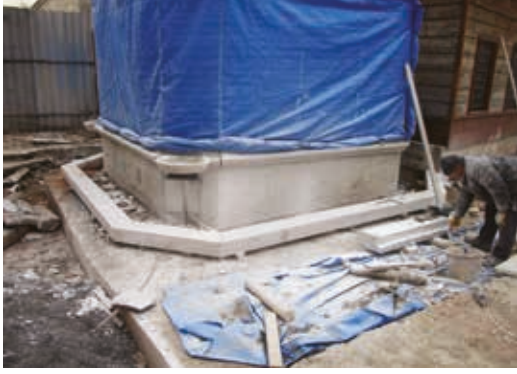
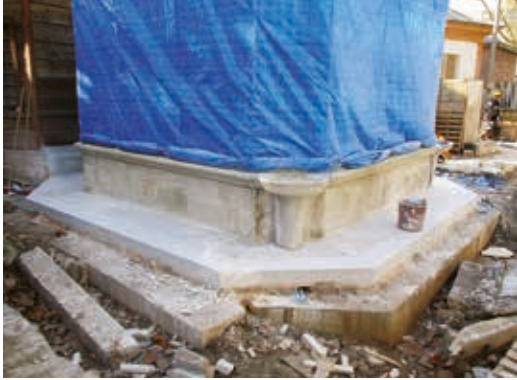
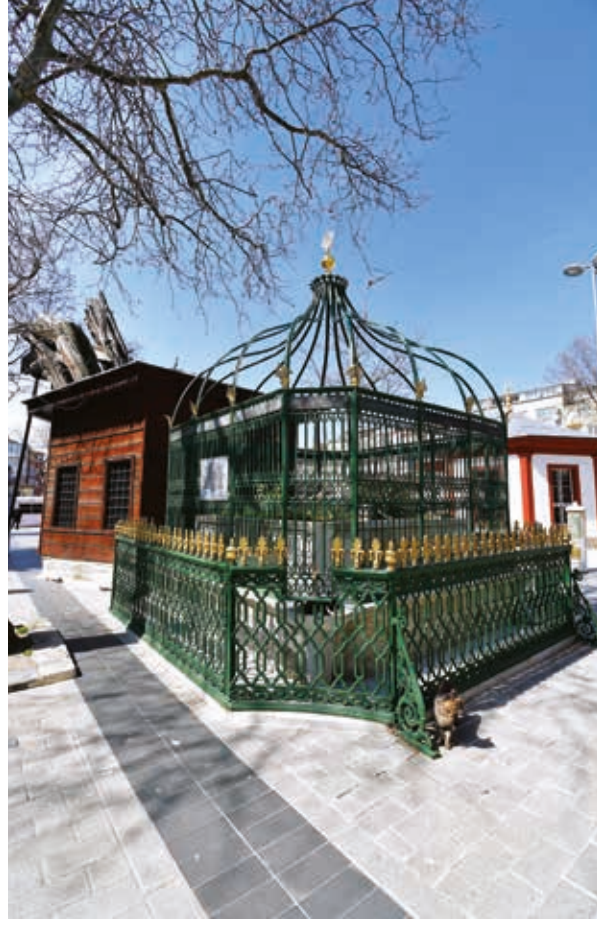
Şekil 39  
Türbenin mermer  
kaidesindeki eksik  
parçaların yerine yeni  
parçaların ankre edilmesi.

Türbenin, üzerine oturduğu mermer kaidenin mermerlerinde düşük basınçlı su ve jel ile temizlik yapılmıştır. Parça kaybı olan noktalarda, çürütme yapılmış ve yeni parçalar ankre edilmiştir. Bu sırada mermer çeşme yalağı da elden geçirilmiştir. Çatlaklara, epoksi reçinesi

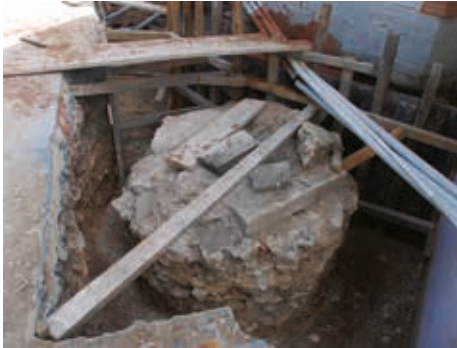
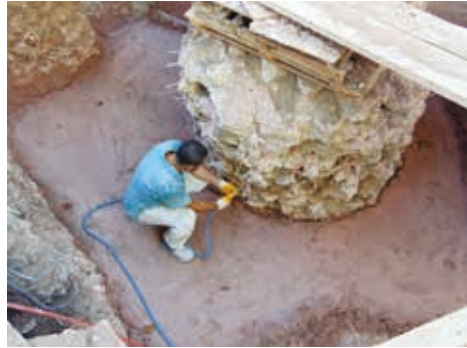
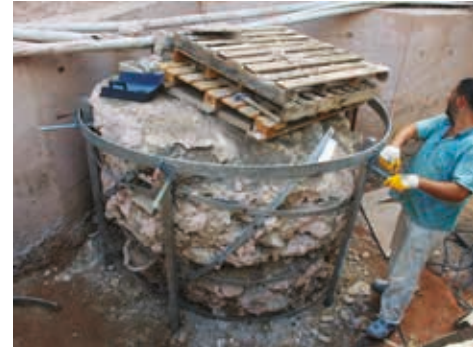
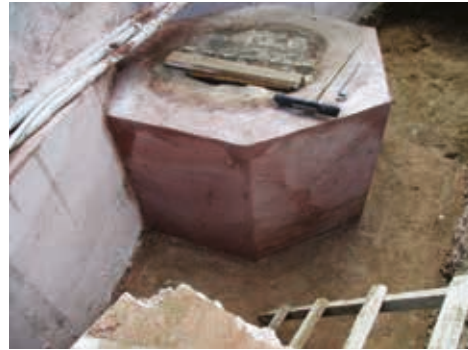
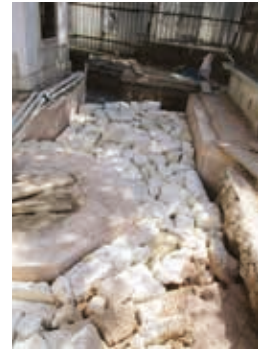
Şekil 42

- a. Ortaya çıkartılan kuyu.
- b. Enjeksiyon uygulaması yapılırken.
- c. Kuşaklama yapılırken.
- d. Kuyunun etrafına sıva yapılması.
- e. Moloz taşla dolgu yapılması.

Drenaj çalışması sırasında Sünbül Efendi Türbesi'nin yanında bir kuyunun varlığı ortaya çıkarılmıştır. Moloz taş kullanılarak yapılan kuyunun fiziksel durumunun oldukça bozuk olduğu görülmüştür. Bu nedenle kuyunun görünen kısımlarına yapısal enjeksiyon uygulaması gerçekleştirilmiştir. Ardından dağılmasını önlemek için etrafına metal kuşaklama yapılmış ve horasan harçla sıvanmış, etrafına moloz taşla dolgu yapılmıştır (Şekil 42).

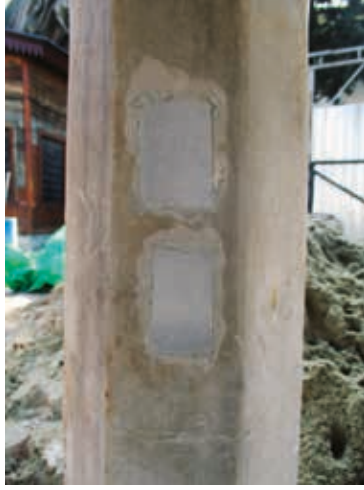
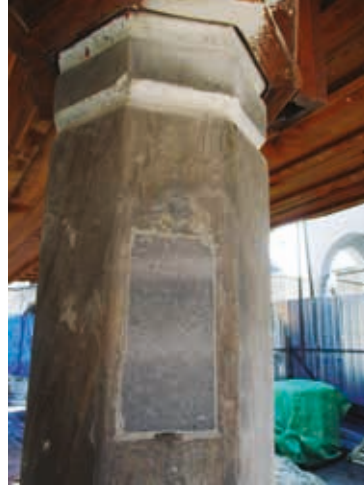
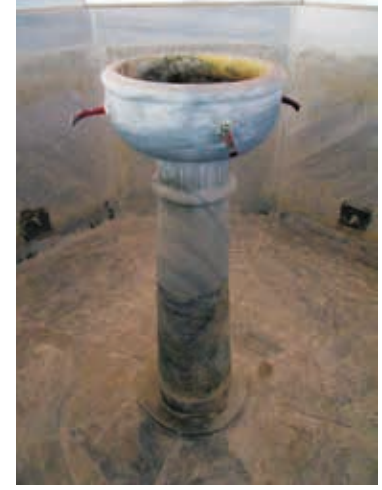
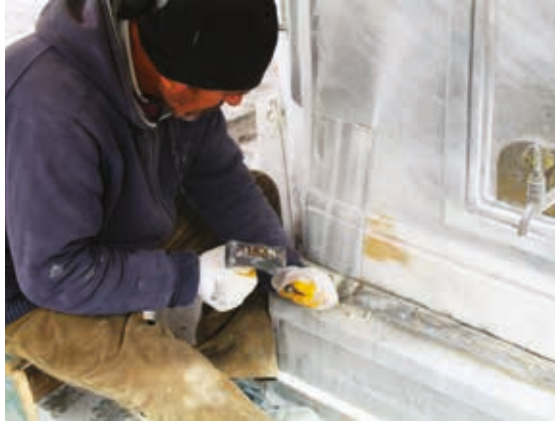
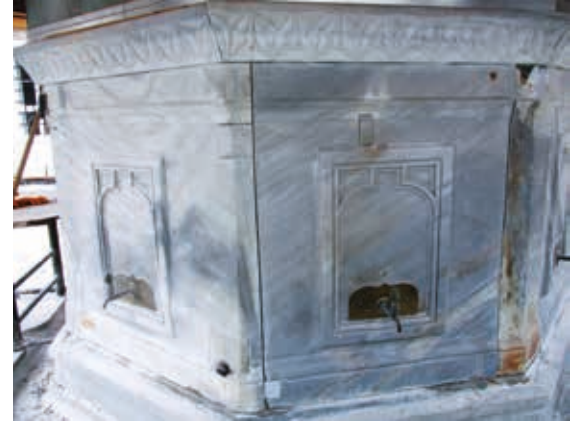
c. Fiskiye sütununda mermer parça değişimi.

d-e. Şadırvan teknesi dış cephesindeki mermer değişimleri.

kısmı, içeri toz girmemesi ve yabancı madde atılmaması için kapatılmıştır. Sütunlar, mermer hazne ve kaidesi ile gider bölümünün özelliğini tamamen yitirmiş mermer parçalarının yerine yeni parçalar kullanılarak, tümlenmiştir (Şekil 44). Yine tüm mermer yüzeylerin temizliği için de AB57 kullanılmış olup, şadırvandaki imalat tamamlanmıştır (Şekil 45).

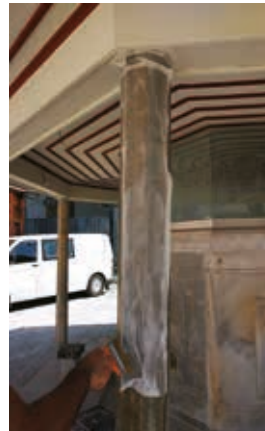
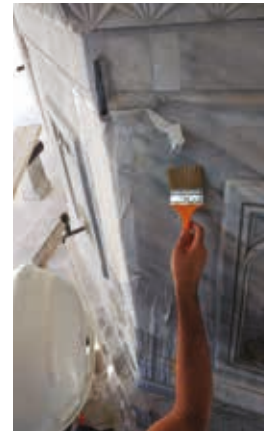
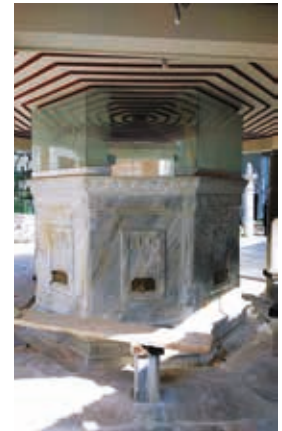
**Şekil 45**

Şadırvanın mermer yüzeylerinde AB57 ile temizlik yapılması.

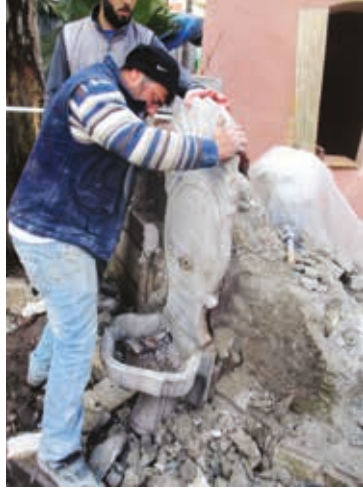
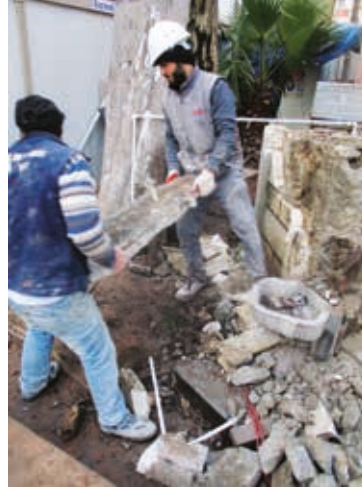
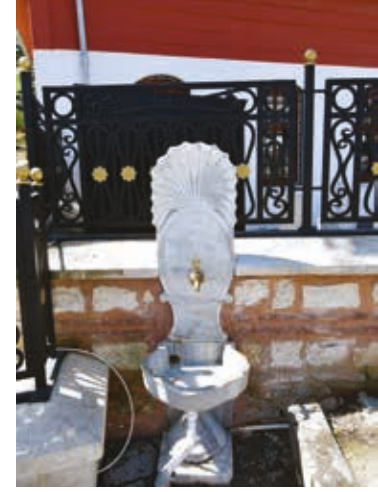
**Şekil 49**  
Avludaki üçüncü çeşmenin  
sökümünün yapılması ve  
müdahale sonrası yeniden  
yerine yerleştirilmiş hali.

Avludaki üçüncü çeşmede ise daha çok müdahale gerektirecek konular olduğu tespit edilmişti. Çeşme, şadırvanın batısında, tekke duvarına yapılmış durumdadır. Restorasyon sırasında duvarın betonarme olduğu ve dış tarafının kaplama olduğu görülmüştür. Duvar, kontrollü şekilde sökülürken, çeşme de dikkatli biçimde sökülüştür. Giderleri plastik/spiral

olarak yenilenen çeşmenin muslukları da değiştirilmişti. Yüzeyinde yoğun kirler bulunan çeşmenin üzerinin temizlenmesinden başka, muhdes ekler de kaldırılmış ve özgün form ve malzemeler doğrultusunda giderler ve pirinçten musluk yapılmıştır.

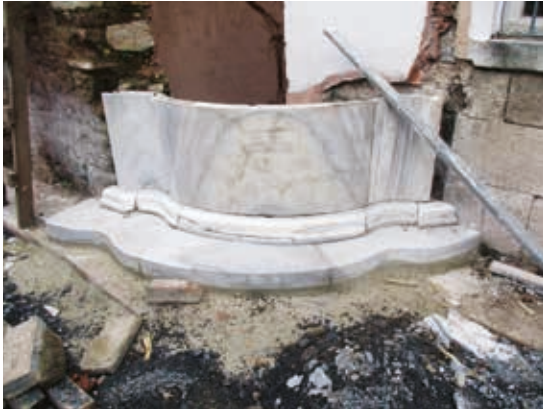
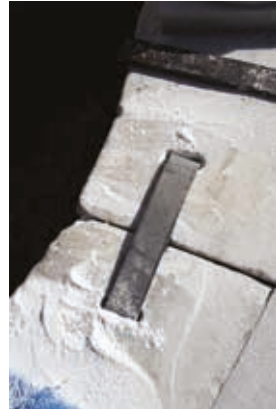
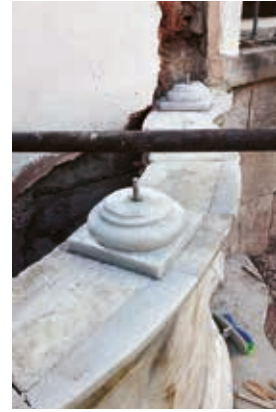
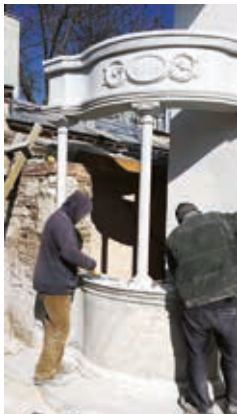
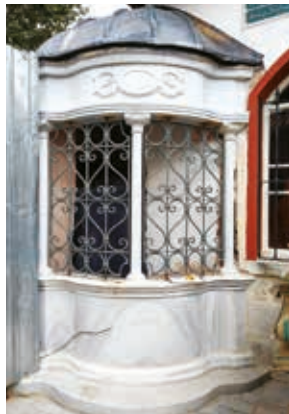
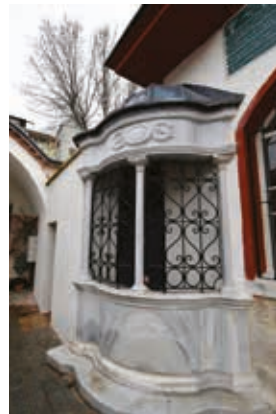
Sekil 51

- a. Halil Rıfat Paşa Sebili'nin korkuluk kısmı.
- b. Mermer korkulukları tutturmak için kullanılan kenetler.
- c. Sütun kaidelerine atılan tijler.
- d. Sütunların yerleştirilmesi.
- e. Korkuluğun takılması.
- f. Sebilin, restorasyon sonrası görünüşü.

korkuluk kısmı mevcuttu. Restorasyon projesinde, eski belge ve bilgilerden faydalanılarak, sebilin yeniden ihyası (kaybedilen bölümler için kısmi rekonstrüksiyon) gündeme gelmiştir. Tamamen kapatılmış durumda bulunan sebilin cephesi açılmıştır. Restorasyon projesine göre tüm detayları üretilerek yeniden çalışılmıştır. Söveleri mermerden yapılmıştır. Restorasyon uygulamaları sırasında sebil, muhdes eklentilerinden arındırılmıştır. Etek kısmındaki korkuluk şeklindeki mermerler kenetlerle birbirlerine tutturulmuştur. Mermer sütunların da kaidelerine yerleştirilen tijler, sütunları stabil hale getirmiştir. Sonrasında ise sebilin mermer alınlığı yerine yerleştirilmiştir. Üst örtüsü ise kurşunla kaplanmıştır. Demir parmaklıklar hazırlanırken üzerine antipas sürülmüş ve boya yapılmıştır.

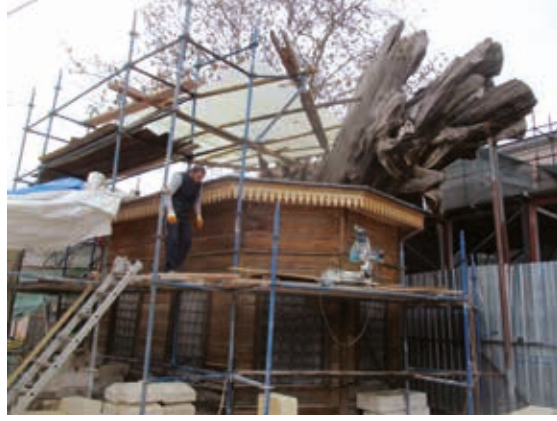
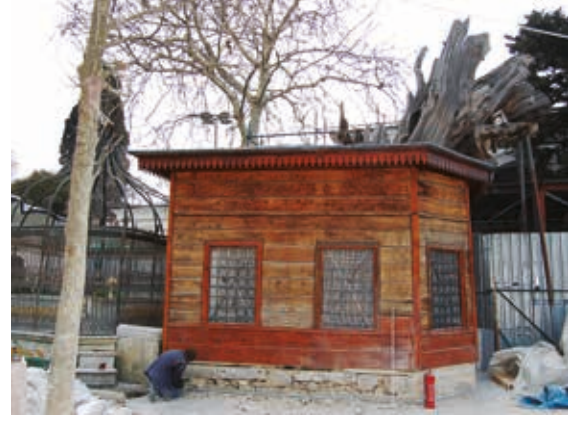
Sekil 52

Anıt ağacın yanındaki ahşap kulübedeki restorasyon çalışması ve sonrası.

Anıt ağacın doğusunda yer alan ahşap bekçi kulübesi, eski fotoğraf ve belgelerde görülmekle birlikte, yine zaman içinde çeşitli müdahalelerle özelliğini büyük oranda kaybetmiş mekânlardandı. Restorasyon projesinde yapı, kaynak olarak eski fotoğraf ve resimlerden faydalanılmış, yeniden biçimlendirilmiştir. Mekânın çatısı, kurşun kaplama olacak şekilde yeniden yapılmıştır. Ayrıca restorasyon uygulama çalışmaları sırasında yapının ahşap kaplamaları, silmeleri, profil ve saçak bezemeleri kaldırılarak, projenin öngördüğü şekilde yeniden üretilmiştir.

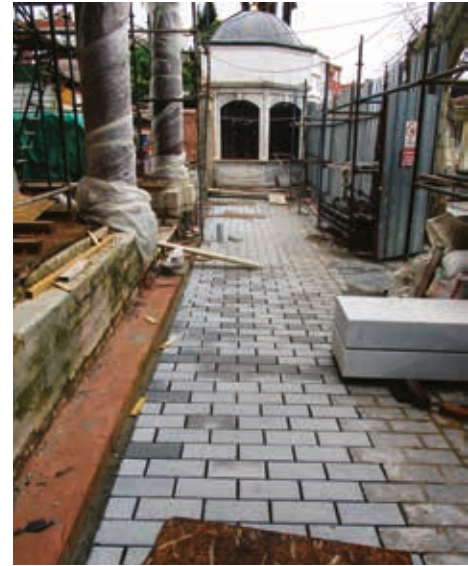
Sekil 54

Cami son cemaat yerinin önündeki parke taşı döşeme.

Avlu döşemesi, sıklıkla değiştirilmiştir. Özgün halinin, Arnavut kaldırımı olduğunu bildiğimiz avlunun döşemesi muhtemelen XIX. yüzyıl sonlarında granit olarak yenilenmiştir. Eski fotoğraflardan bu durum anlaşılmakta olup, 1990'lı yıllarda yapılan ancak çabuk aşınan küfeki taş kaplamanın yerine, 2000'lerde granit parke taşı uygulaması yapılmıştır.

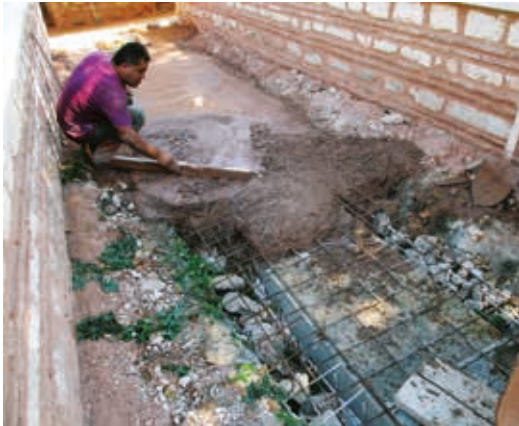
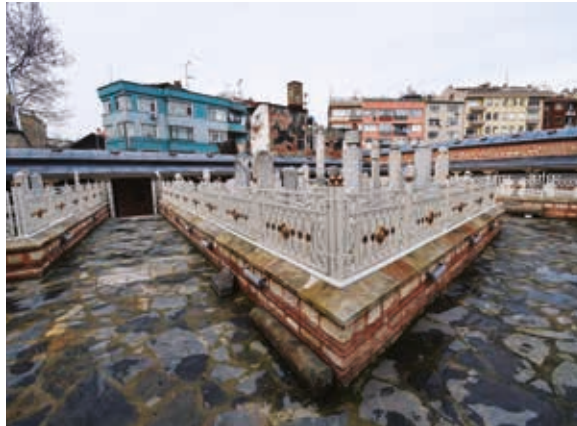
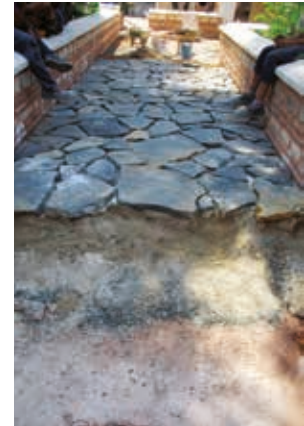
Sekil 55

Tekke avlusundaki yürüyüş yollarında kayrak taşı döşeme uygulaması.

Yalnızca tekke hücrelerinin önündeki hazirenin yollarında kayrak taşı döşeme imalatı yapılmıştır. Tekke mekânlarının avlusu da böylelikle ayrılmış olup, restorasyon sırasında, XIX. yüzyılda minareden çekilmiş birkaç fotoğrafta, tekkeye ulaşan yürüme yollarının kayrak taşı olduğu keşfedilmiş, bu durumdan hareketle projede küçük bir revizyon yapılarak, bu uygulama gerçekleştirilmiştir.

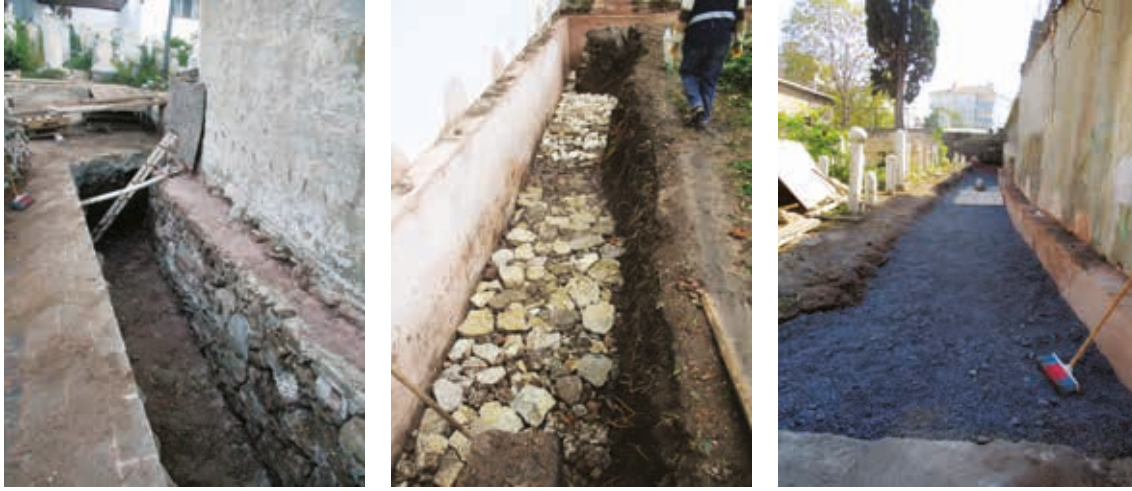
Sekil 56

Okul-hazire arasındaki duvara moloz taşla blokaj yapılması ve mıcır dökülerek, kapatılması.

Tekke ile Cami arasındaki hazirelerin etrafını çevreleyen duvarlar temelden itibaren, moloz taş kullanılarak ve horasan harçlı olarak yeniden inşa edilmiş ve üst kısmı da travertenden çift yöne eğimli

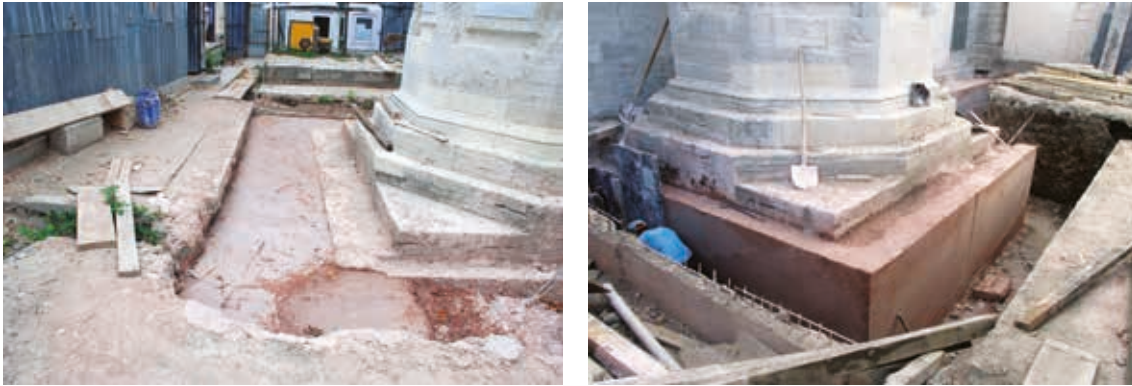
Sekil 57

Minare etrafına blokaj yapılması ve tesviyesinin yapılması.

Minare etrafına moloz taşla dolgu yapılmış, Sümbül Efendi Türbesi'nin önündeki eski kuyunun basit onarımı yapıldıktan sonra etrafında küçük çaplı güçlendirme çalışması yapılmıştır.

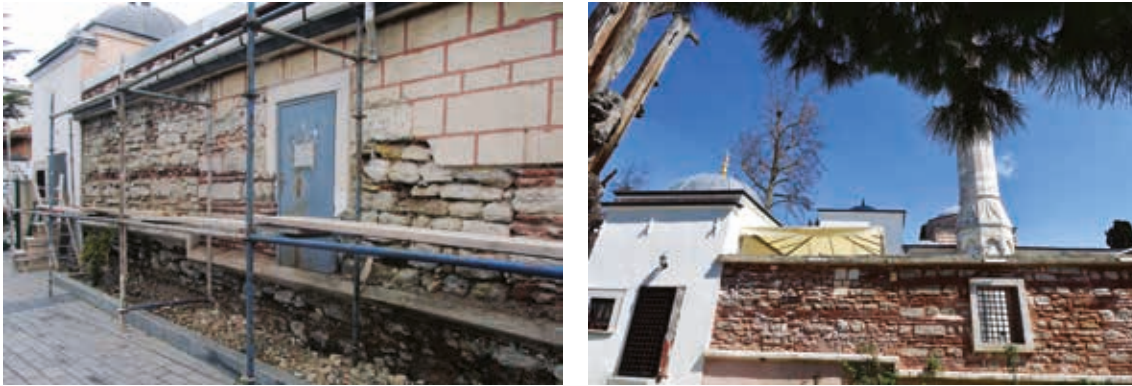
Sekil 58

Cami-medrese arasındaki duvarın restorasyon sırasında ve sonrasındaki görüşleri.

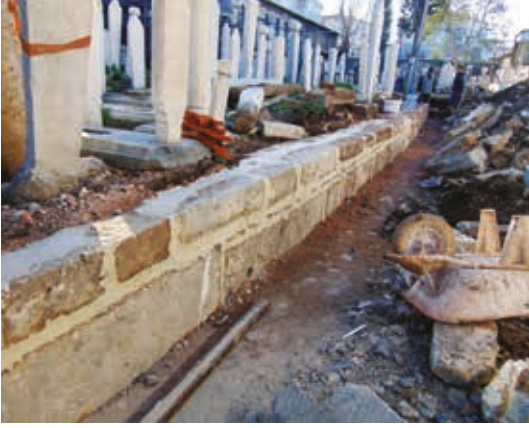
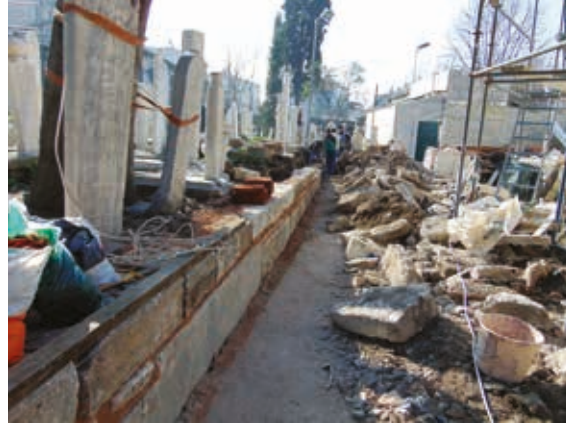
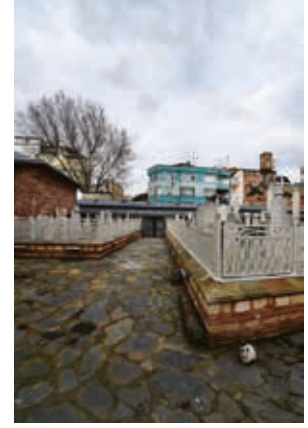
Şekil 59

Hazire duvarlarının yapımından genel görünüşler.
