# KOCA MUSTAFA PAŐA KÜLLİYESİ VE RESTORASYON ÇALIŐMALARI (2015-2019)

Koca Mustafa Paşa Külliyesi  
ve Restorasyon Çalışmaları  
(2015-2019)

Vakıflar Genel Müdürlüğü Yayınları No: 143

# KOCA MUSTAFA PAŞA CAMİİ'NDE RESTORASYON ÇALIŞMALARI

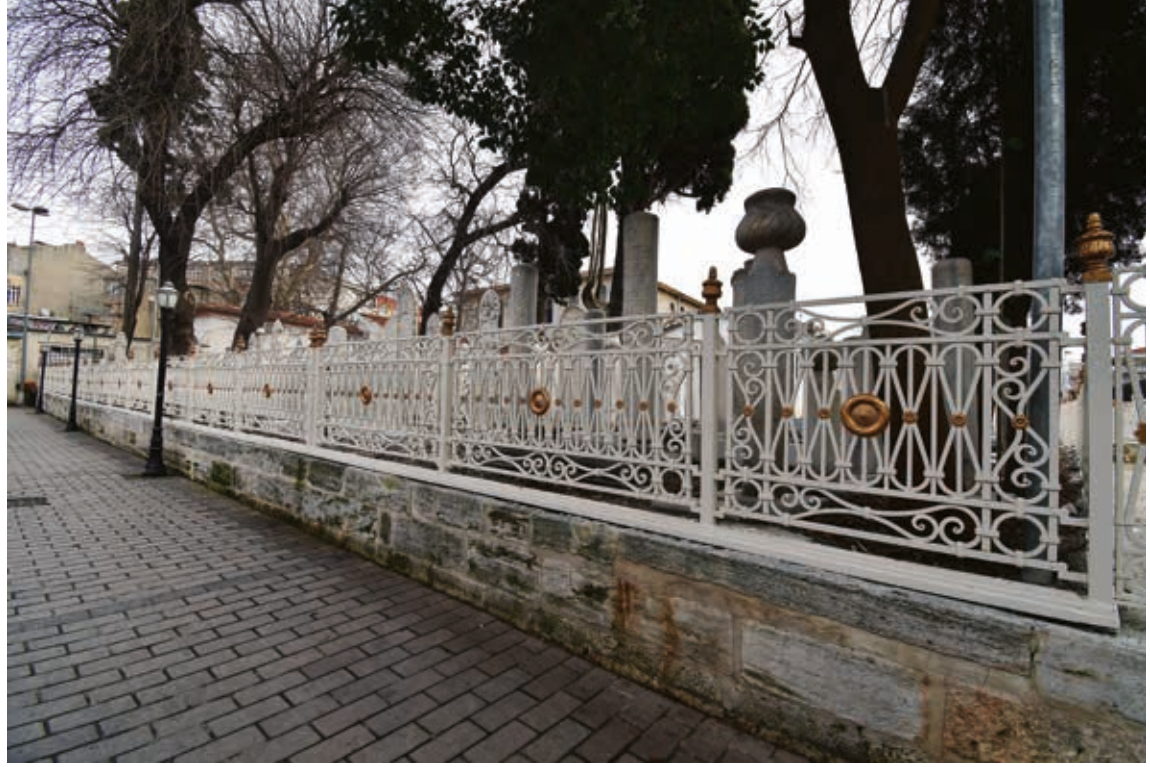
Şekil 60

Hazire duvarındaki perçinli korkuluklardan detay.

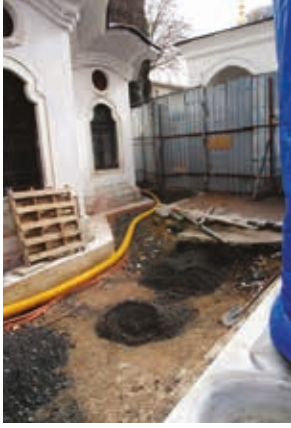
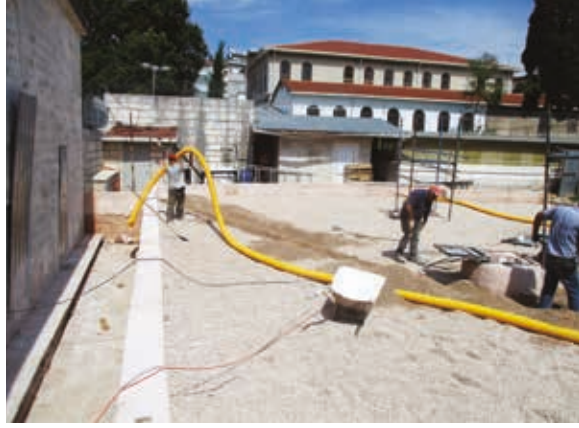
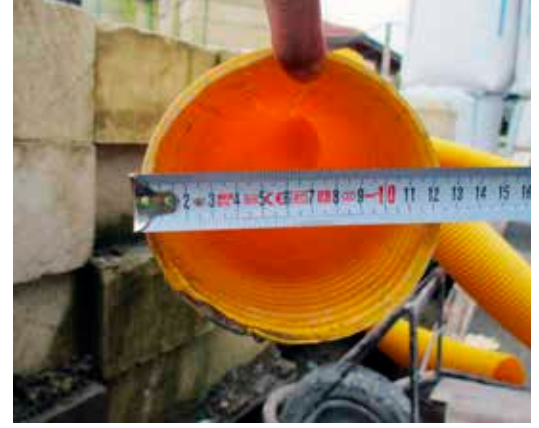
Şekil 61

Drenaj borularının külliye yapılı çevresine döşenmesi.

Avludaki duvarların moloz taşlı temellerine yapısal enjeksiyon uygulaması yapılarak, duvar boşluklarının doldurulması sağlanmış ve sonra drenaj çalışması yürütülmüştür.

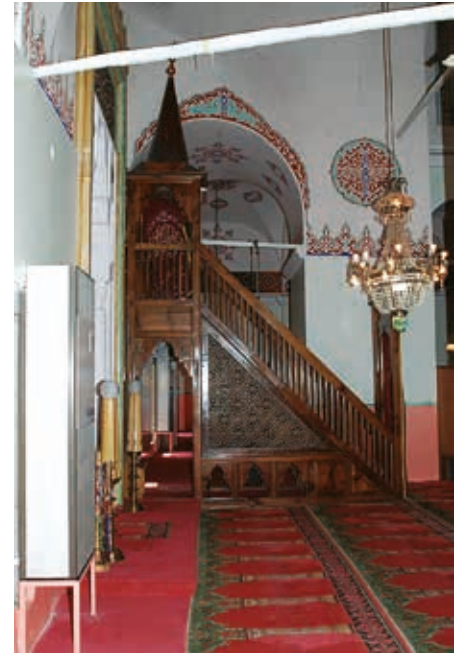
Şekil10

Restorasyon öncesi Minber.

Caminin ahşap minberi eski olmayıp, yakın dönemlerde (1981 yılında cami derneğince) kısmen yenilenmiştir. Yan kanatları, köşk kısmı ve kapıda basit bezemeler yer alırken, farklı bir üslup ortaya çıkartılmıştır (Şekil 10).

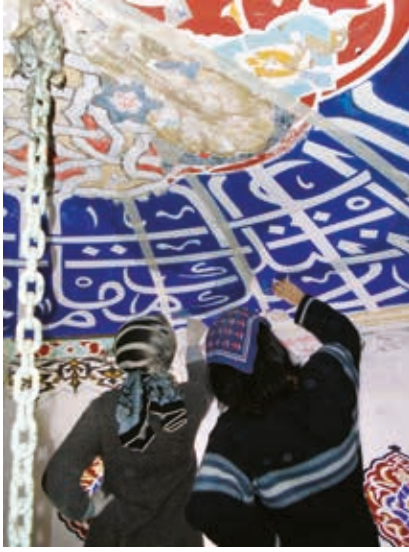
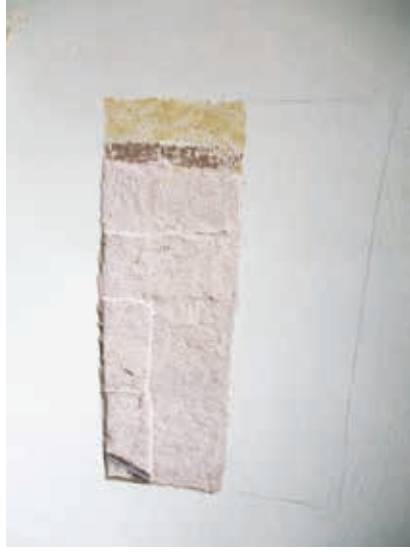
Şekil 13

Ana kubbede raspa yapılırken.

Kısmi raspalarda, cami iç mekânının pendantif kotuna yakın yerlere kadar çimento sıva ile kaplanmış olduğu anlaşılmış olduğundan Bilim Kurulu kararı doğrultusunda mevcut çimento sıvalar dikkatli bir şekilde tamamen raspa edilmiştir (Şekil 13). Raspa çalışması yapılırken cami ana kubbesinin iç yüzeyinde, eski kalem işlerinin yer yer korunduğu; fakat, kubbenin su almasından kaynaklanan sorunlardan dolayı orjinal hidrolik kireç katkılı horasan sıvanın çok zayıfladığı görülmüştür (Şekil 14).

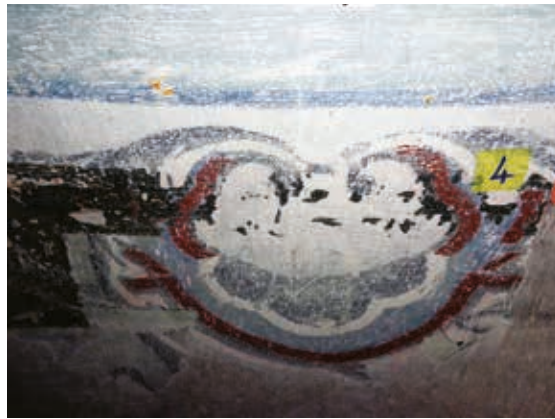
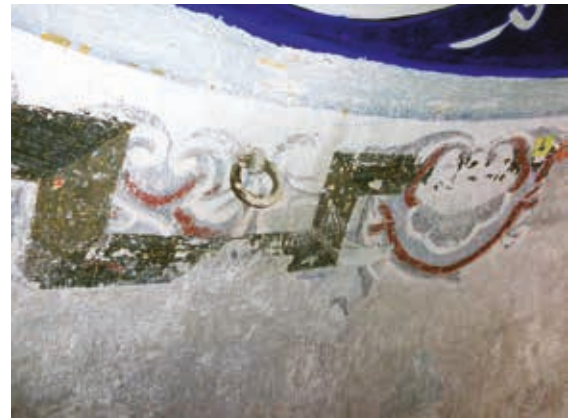
Şekil 23

Ana kubbe göbeği hat yazısının çevresine yapılan ve 4. dönem olarak kabul edilen bordürden bir fragman.

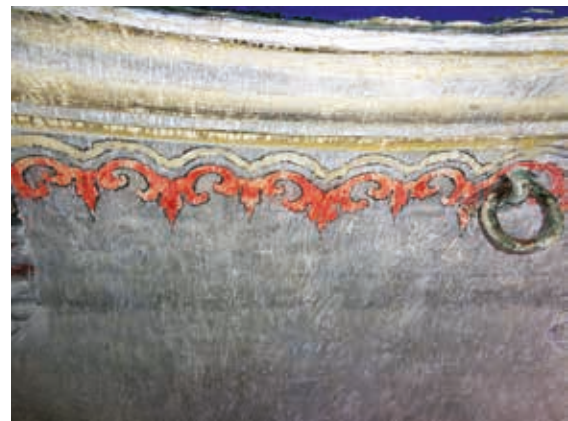
Şekil 25

Ana kubbe göbeği hat yazısının çevresini kuşatan ve 1. dönem olarak kabul edilen bordür detayı.

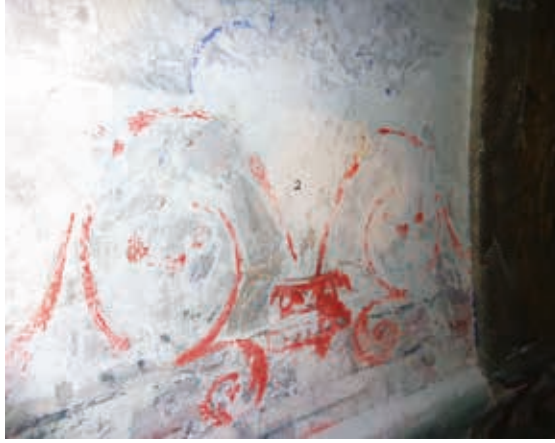
Şekil 31

Kubbe eteğindeki 3. dönem bezeme örneği.

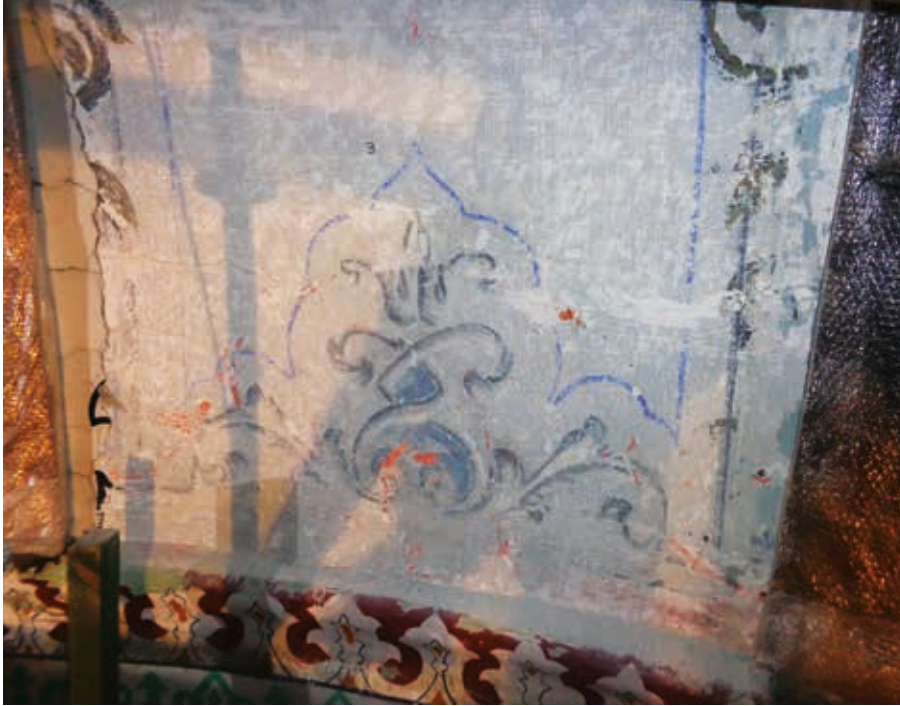
Şekil 32

Kubbe eteğindeki 3. döneme ait kalem işi bezemeler.

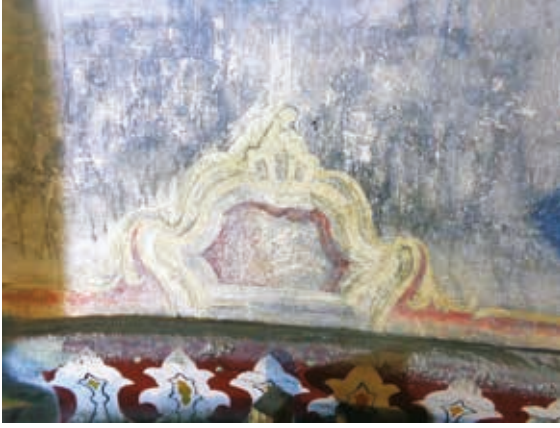
Şekil 34

Kubbe eteğinde bulunan 3. döneme ait kalem işi motifleri.

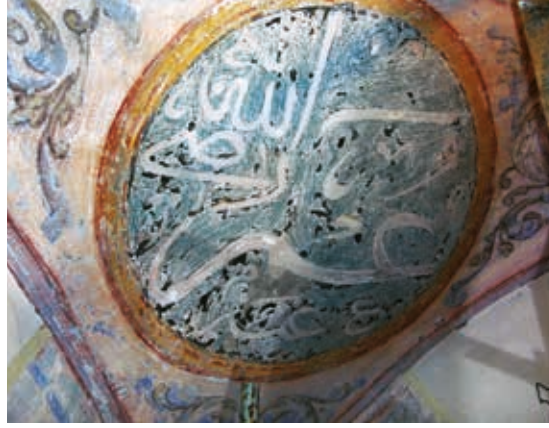
Şekil 35

Pendantifte bulunan ve 3. döneme ait kalem işi bezemeler.

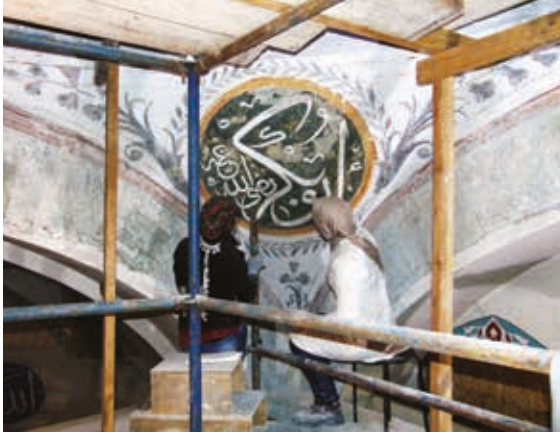
Şekil 36

Diğer bir pandantif üzerinde, 4. döneme ait kalem işi bezeme motifleri.

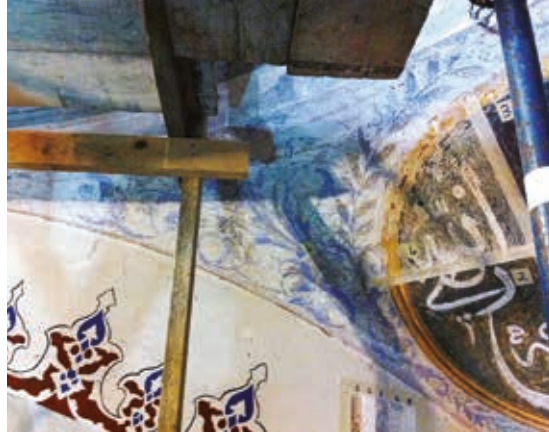
Şekil 37

Pendantifte yapılan raspada rastlanan, 3 ve 4. dönemlere ait bezemeler.

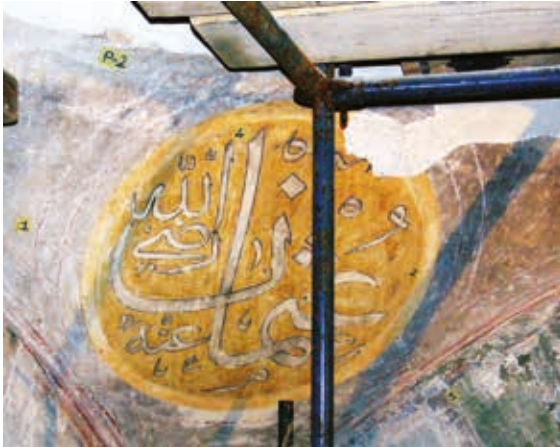
Şekil 38

Son pandantifte 3. dönem bezemesi.

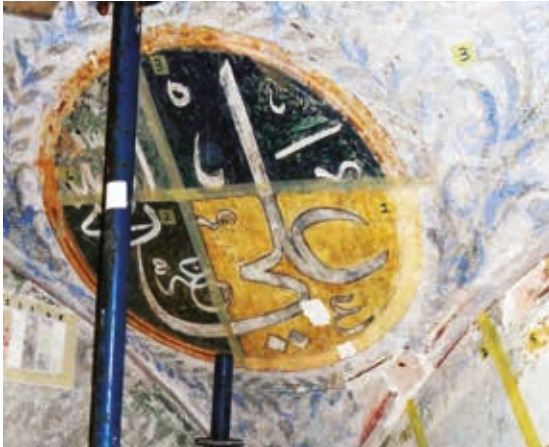
Şekil 39

Pendantif hat yazısında farklı dönemler.

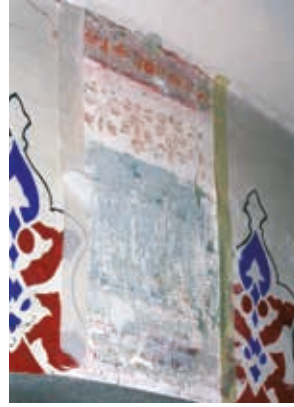
Şekil 41

Kubbe kemerindeki, 3. döneme ait kırmızı filato.

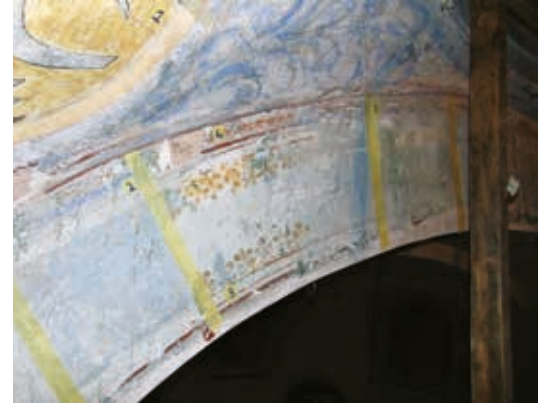
Şekil 42

Kubbe kemerinde, 3. dönemin mavi çiçek deseni.

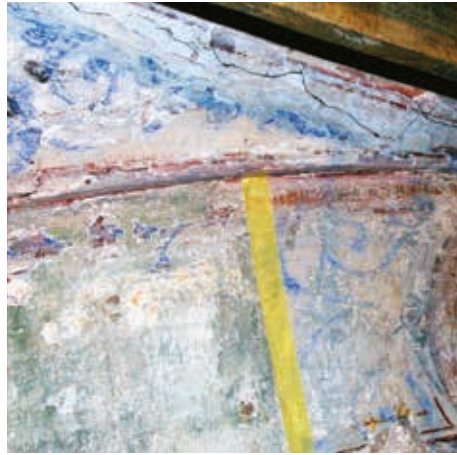
Şekil 43

Kubbe kemerinde 2-3. dönem yeşil somaki taklidi bezeme.

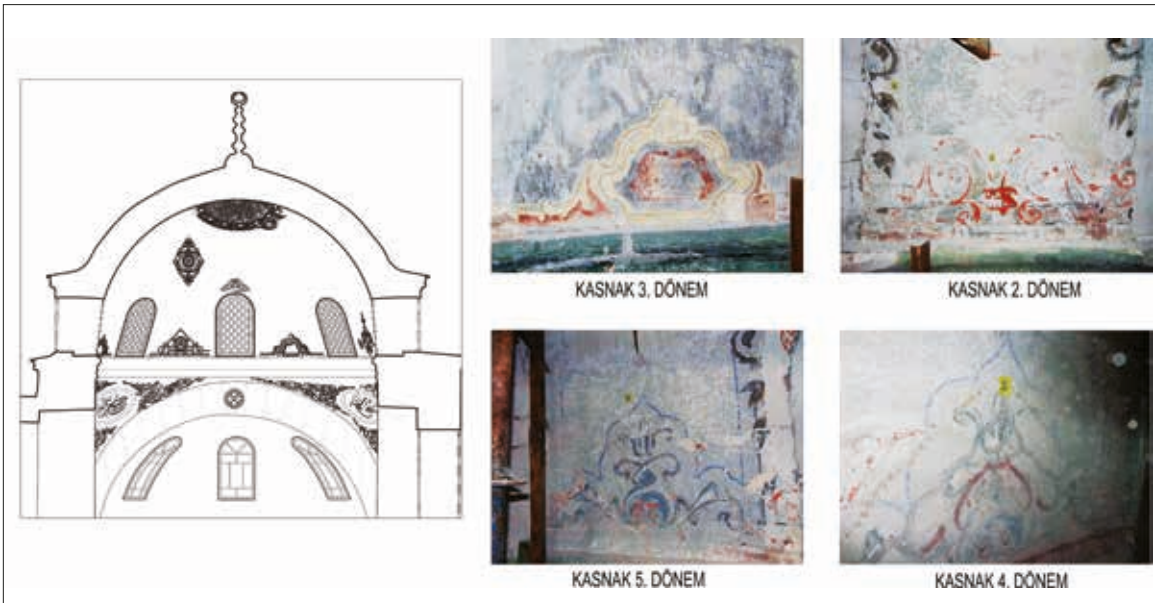
Şekil 44

Kubbe içi ve pandantiflerin raspa sonrası alınan rölövesi.

Raspa sonucu ortaya çıkan kalem işi bezeme motifleri ve üsluplarından hareket ederek (Şekil 44-46), bezemelerin uygulandığı dönemleri şu şekilde dönemleyebiliriz:

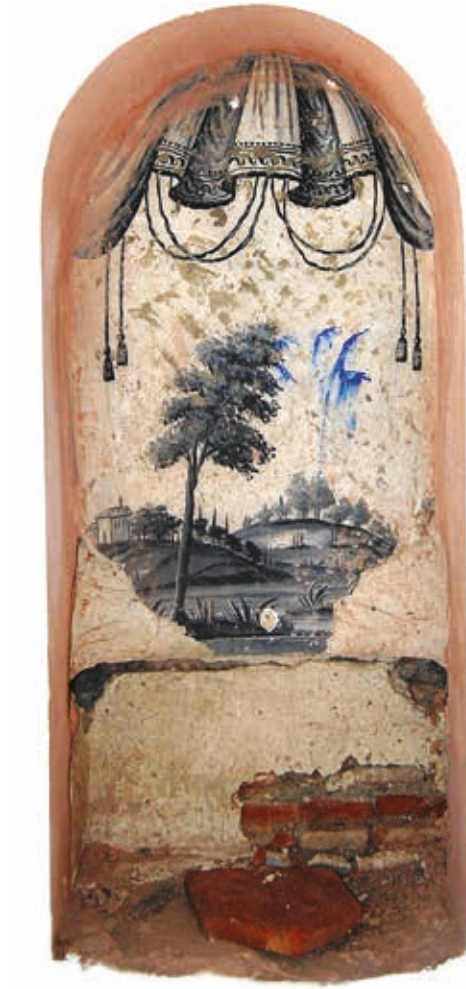
Şekil 47  
Tekke kısmının büyük  
salonu duvarındaki nişte  
yer alan manzara resmi.

Cami dışında, tekke hücrelerinin bulunduğu mekânın büyük odasının içindeki nişte, raspa sonucu XIX. yüzyıla ait bir manzara resmine rastlanmıştır (Şekil 47). Siyah ve grinin tonları kullanılarak yapılan manzaranın üst kısmı yuvarlak kemerli, kıvrımlı ve iki yanda ikişer püskülü olan bir perde şeklinde düzenlenmiştir. Perde eteğinde dalga motiflerine yer verilirken perde üzerinde ışık-gölgelere yer verilmiştir. Asıl manzara kısmını, yan yana iki tepe ile ön solda bir ağaç motifi meydana getirmektedir. Sol tarafa doğru yayılan tepenin üstünde arka arkaya iki yapı çizilmiş olup, bunlar kırma çatılıdır. Arkadaki tepede ise yalnızca ağaçlar ve bitkiler vardır. Derinlik, kuvvetli biçimde verilmiş olup, manzaranın sağ ve sol yan tarafları (sıva kaybından dolayı) günümüze ulaşmamıştır. Manzara resminin sıvalarının konsolide edilmesi ve boşluk yüzeydeki mavi mürekkep lekesinin temizliği dışında bir müdahaleye gerek görülmemiştir.

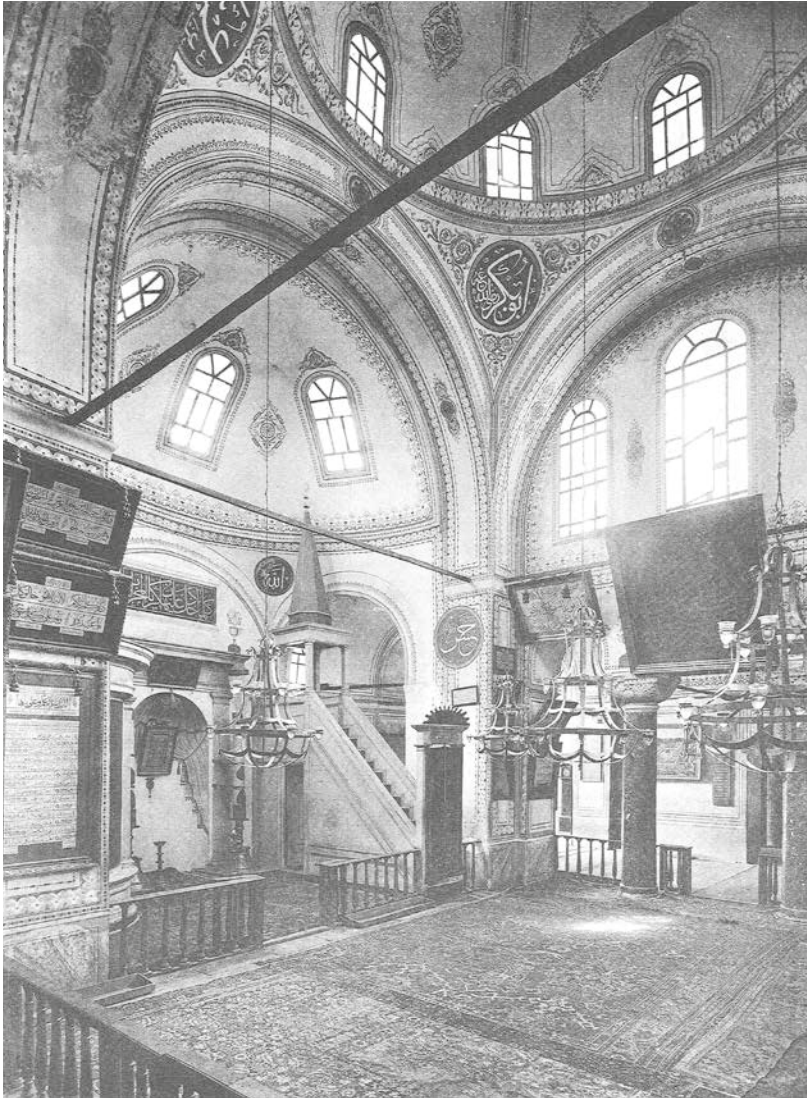
**Şekil 48**

1900'lerin başına ait bir fotoğrafta Koca Mustafa Paşa Camii iç mekân duvarları ve mihraptaki kalem işi bezemeler (Gurlitt, 1907).

Araştırma neticesinde kalem işi bezemelerle ilgili hazırlanan projelerde, XX. yüzyıl başlarında Almanlar tarafından çekilen fotoğraflarla, Encümen Arşivi, Artamanoff'un çektiği fotoğraflar ve Gurlitt'in yayınladığı (1905-7 arasına tarihli) fotoğraflardan faydalanılmıştır (Şekil 48-50). Yapının restorasyon

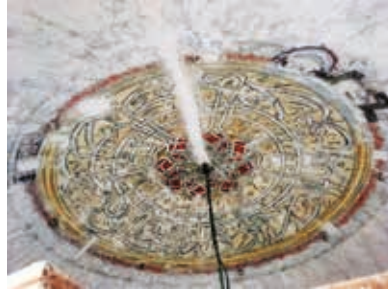
**Şekil 2**

Aynı yerin konservasyon sonrası görünüşü.

Ana kubbede ve eteğinde yapılan raspa çalışması neticesinde ortaya çıkartılan ve dört döneme işaret eden motiflerin yer aldığı sıvalara sağlamlaştırma yapılarak, güçlendirme işlemi uygulanmıştır. Kubbe ve eteğinde bulunan dört dönemden herhangi birisinin seçilerek, uygulanması tercih edilmemiş, tümünün korunması sağlanmıştır. Bu nedenle öncelikle zeminin hasarlı kısımları nefaset sıvayla kapatılmış ve kuruduktan sonra koruyucu sürülmüştür. Kubbe göbeğinde bulunan özgün geçme desenleri ve yazı çok fazla deforme olmadığı için de bunlarda sadece rötuşlama yapılmıştır (Şekil 1-2).

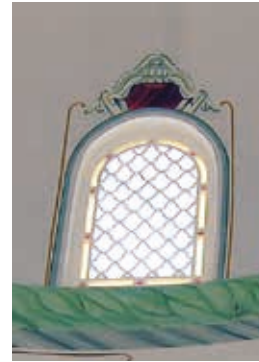
**Şekil 4**

Kubbe iç yüzeyindeki motiflerden birinde yapılan tarama tekniği örneği.

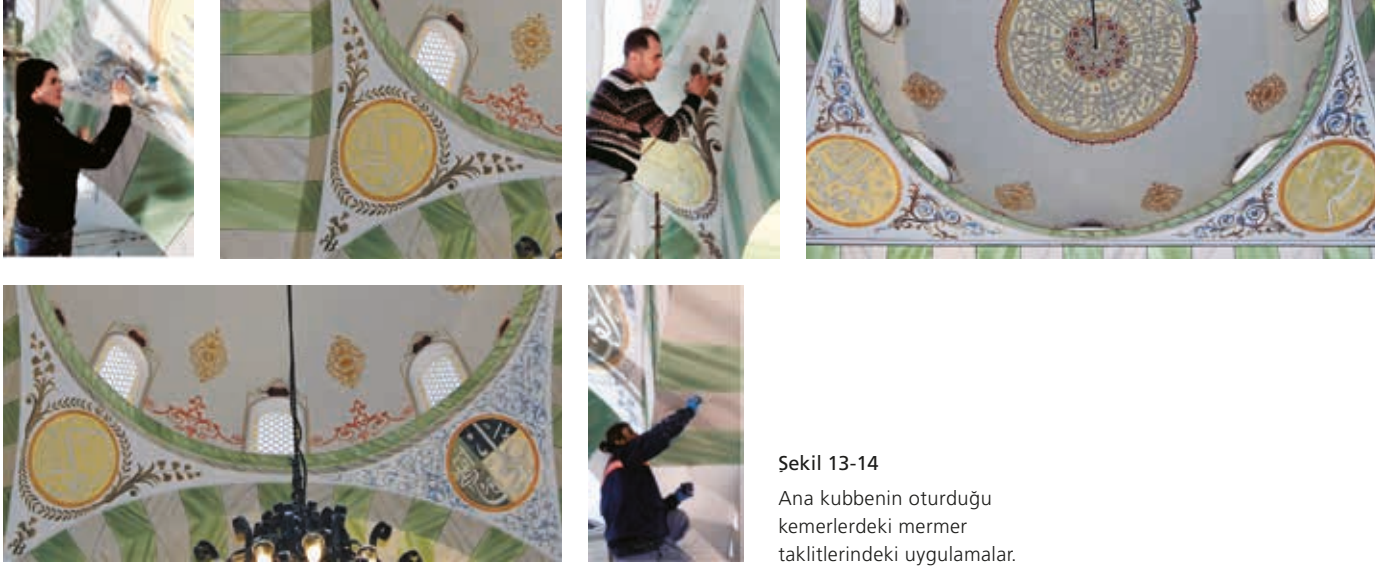
Şekil 13-14

Ana kubbenin oturduğu kemerlerdeki mermer taklitlerindeki uygulamalar.

Cami kubbesinin oturduğu kemerlerdeki raspa esnasında ortaya çıkartılan yeşil somaki ve damarlı beyaz mermer taklidi bezemelerin, aslına uygun olarak tamamlamaları yapılmış, böylelikle eski doku ve görünüşüne kavuşması sağlanmıştır (Şekil 13-14).

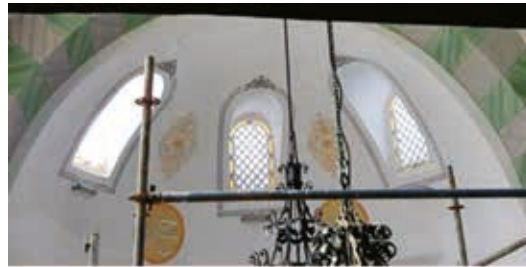
Şekil 15

Yarım kubbe pencere kenarı ve yarım kubbe kemeri çok fazla hasar gördüğü için bu kısımlar nefaset sıvasıyla kapatılmıştır. Sıvalar kuruduktan sonra, üzerlerine koruyucu sürülerek, orjinal motiflere uygun imalatlar gerçekleştirilmiştir (Şekil 15).

Yarım kubbedeki kalem işi bezemeler.

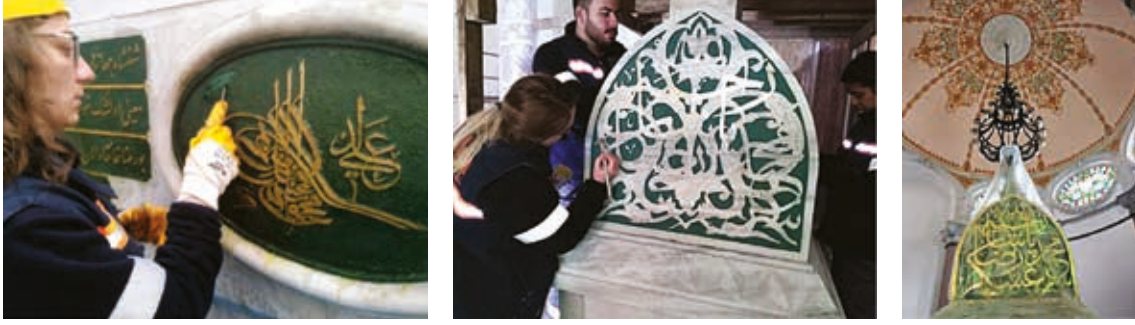
Şekil 33-35  
Kitâbeler üzerindeki  
konservasyon çalışmaları.

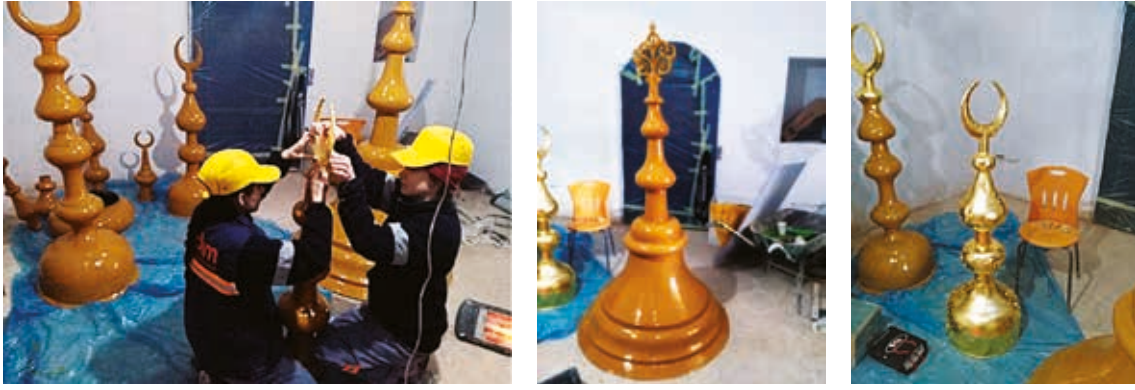
Şekil 36-38  
Cami alemlerinin  
konservasyonları.

Cami alemlerinin, sökümlü sonrası, üzerlerinde boya raspaları yapılmıştır. Raspa sonrası konservasyonları yapılan alemlerin boyanmalarının ardından son imalat olarak altın varak uygulamaları yapılmıştır (Şekil 36-38).

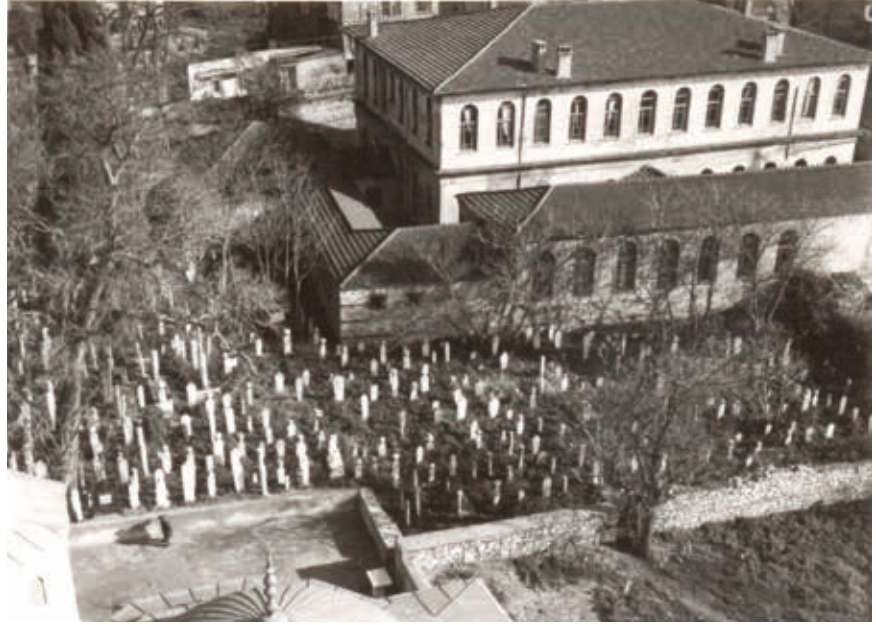
**Şekil 2**  
Caminin doğusunda yer  
alan hazirenin 1970'li  
yıllardaki görünüşü.

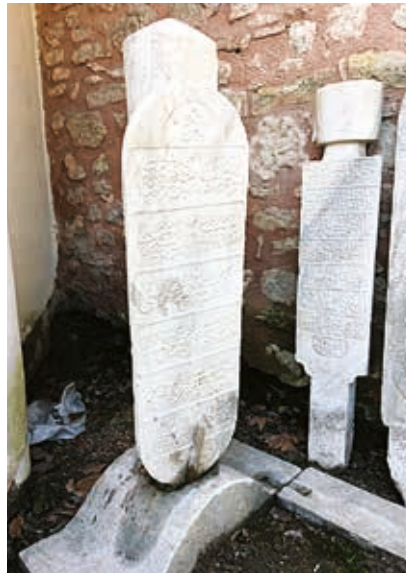
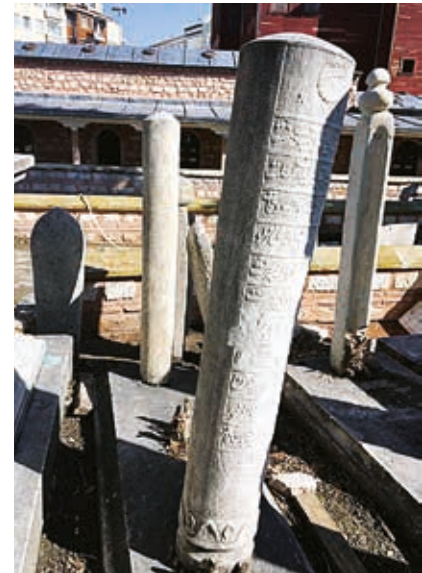
a. A Serisindeki keneti yok olmuş mezar taşlarından biri.

b. B Serisinde, şakülünden kaymış bir şahide.

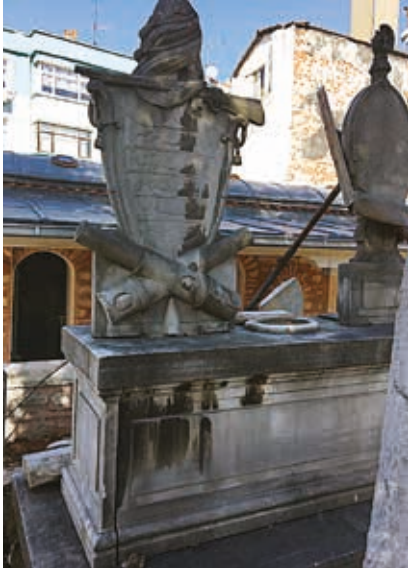
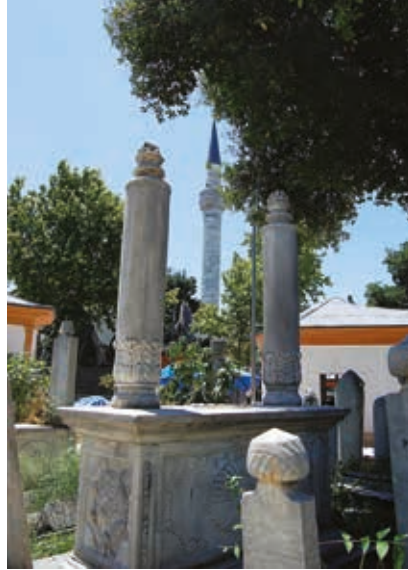
Şekil 7

B Serisindeki sandık biçimindeki mezar taşları üzerlerindeki kirlilik.

Mezar taşlarının yüzeylerindeki hafif derecede olan kirliliklerde, Öncelikle plastik tırnak fırçaları ile kuru temizlik yapılmıştır. Non-iyonik deterjanlı su ile ıslatılmış fırçalarla tüm yüzeyler silinmiştir. Buna rağmen bazı kirlenmelerin çıkmadığı tespit edilmiştir (Şekil 22). Bu yöntemin yetersiz kaldığı mezar taşlarının çıkarılamayan kirliliklerin temizliğinde kimyasal temizlik metodu (Kâğıt hamuru ile uygulanacak Amonyum bikarbonat çözeltisi) kullanılmıştır. Taş yüzeylerinde geçmişte yapılan yeşil

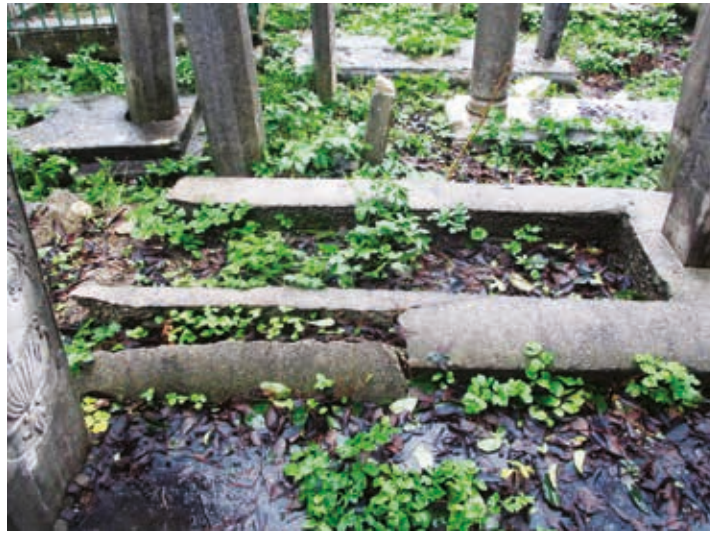
Şekil 8

Yukarıda sayılan ana başlıkları özele indirgediğimizde ise bozulmaların niceliği daha iyi anlaşılmaktadır (Şekil 6-9). Rüzgâr ve yağmurun aşındırıcı etkisinin yanı sıra çatlaklara nüfuz eden kar ve yağmur sularının buz tutması, ısı farklılıkları neticesinde mermerde çeşitli kopmalar ortaya çıkmıştır. Mezar yapılarının çoğunluğunda gerek oturma alanlarından kaynaklı, gerekse sık gömü yapılışından dolayı göçükler oluşmuştur. Malzemeden kaynaklı (kenetin yanlış kullanımı gibi) veya gerekse de bitkisel oluşumların çeşitli zararlar meydana gelmiştir. Fırtınalarda devrilen ağaçların da mezar taşlarında kırılma veya yatmalara neden olduğu bilinmektedir (Şekil 10). Ayrıca hazire içerisinde çok sayıda özelliğini yitirmiş ağaç ve ağaç kökleri lahit, pehle taşlarını patlatarak, taşlarda dağılma ve aşınmalara neden olmuştur. Sandık tipindeki ve bazı mezar taşlarında eski onarımlar sırasında kullanılmış metal (demir) kenetler de korozyona neden olmuş; bazılarında metal kenet tamamen yok olmuş, pehle ve lahit taşlarında ayrılımlar görülmüştür. Mezar taşlarının yüzeylerinde, üretildikleri mermer malzemelerin gerek geçmiş dönemlerde farklı metotlar ile temizlenmiş olmaları (yüzey aşındırma yöntemleri ve kimyasal maddeler ile yapılan kontrolsüz temizlik çalışmaları) gerekse sıcaklık değişimi ve hava kirliliğinden kaynaklı olarak uzun süreçte oluşmuş kristal kaybı (şekerlenme) oluşumlarının bulunduğu gözlemlenmiştir. Atmosferik

B Serisi pehleli mezarlarından birinde, pehle parçalanarak çıkan bir ağaç gövdesi. Sağda ise bitkilenme ve kırılmış pehle.

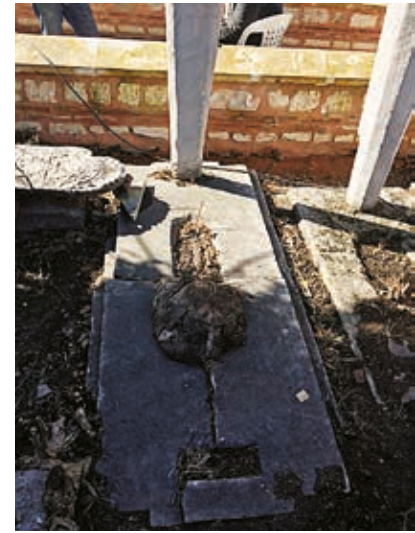
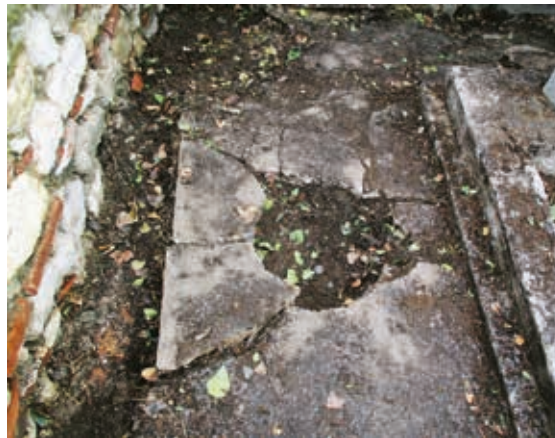
Şekil 9

G Serisindeki mezarlardan birine ait taşların kenetlerden ayrılmış hali. Sağda ise hazire etrafına atılan betonarme şap görülmektedir.

Otsu ve odunsu bitkilerden dolayı patlayan pehle taşları ve lahitlerdeki bitkilerin ilaçlanması sonrasında pehle taşlarındaki çatlaklar kapatılmış ve lahit mezarların içerisindeki toprak, el aletleri ile boşaltılarak, lahit taşları teraziye getirilmiştir. Lahit mezar ve pehle taşlarının birleşim yerlerine paslanmaz çelik lamalarla kenetler yapılarak, taşlar birleştirilmiş ve stabiliteleri sağlanmıştır.

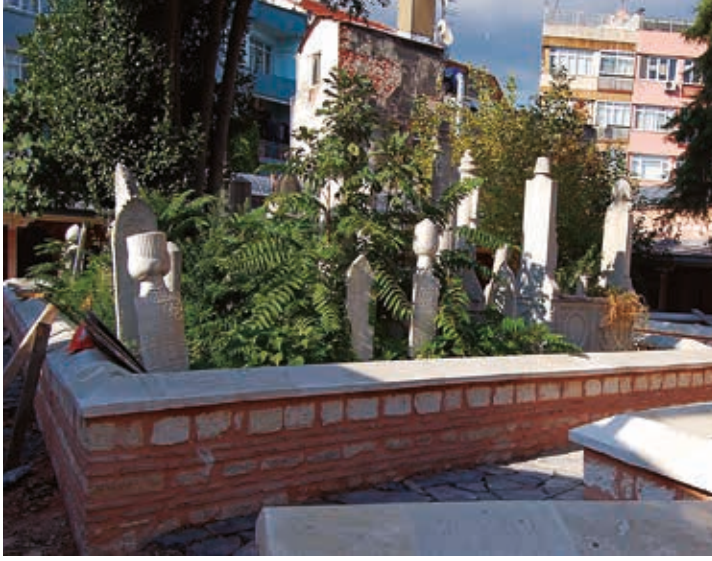
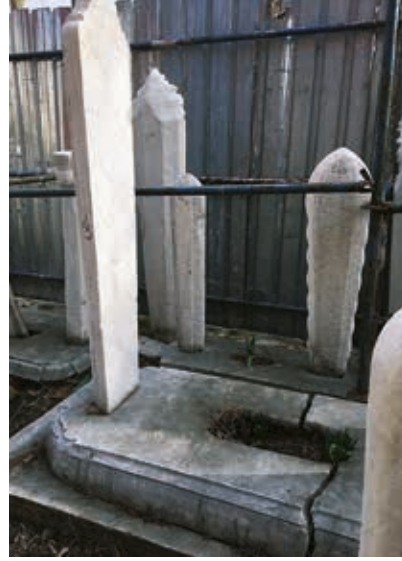
**Şekil 10**  
D Serisindeki bir mezarın kırılmış pehlesi.

7. Mevcutta, yerinde olan bordür ve pehle taşlarının ıslahının yapılması, eksik olan parçaların özgün malzemesine göre tamamlanması önerilmiştir.
8. Otsu ve odunsu bitkilerden dolayı patlayan pehle taşları ve lahitlerde bitkilerin ilaçlanması sonrasında pehle taşlarındaki çatlaklar giderilecek ve lahit mezarların içerisindeki toprak el aletleri ile boşaltılarak, lahit taşları terazisine getirilecektir. Lahit mezar ve pehle taşlarının birleşim yerlerine paslanmaz çelik lamalarla kenetler yapılarak, taşlar birleştirilecektir.

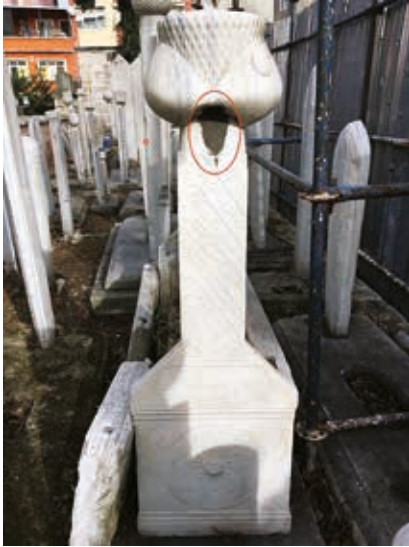
**Şekil 11**  
D Serisindeki mezar taşlarından birinin baş şahidesindeki çimentolu müdahale.

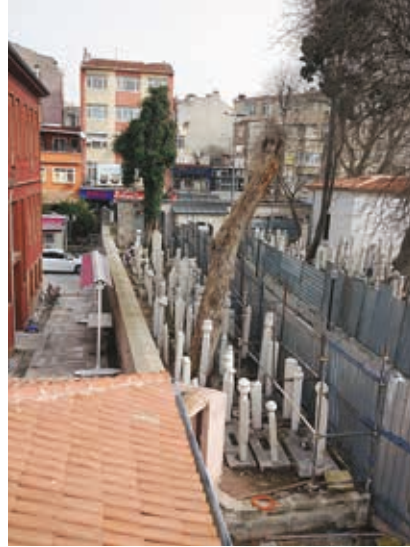
**Şekil 12**  
D Serisinin onarım sırasında genel görünüşü.

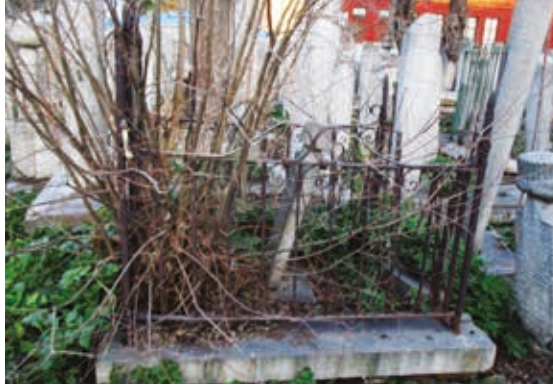
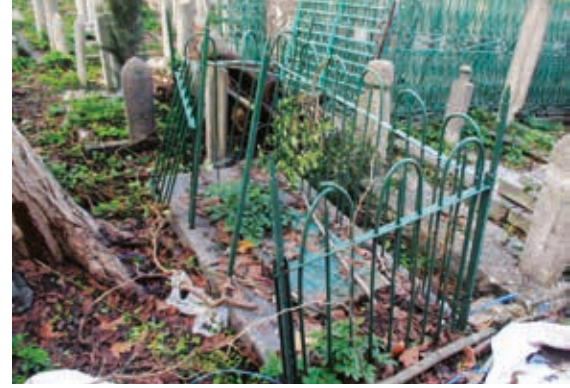
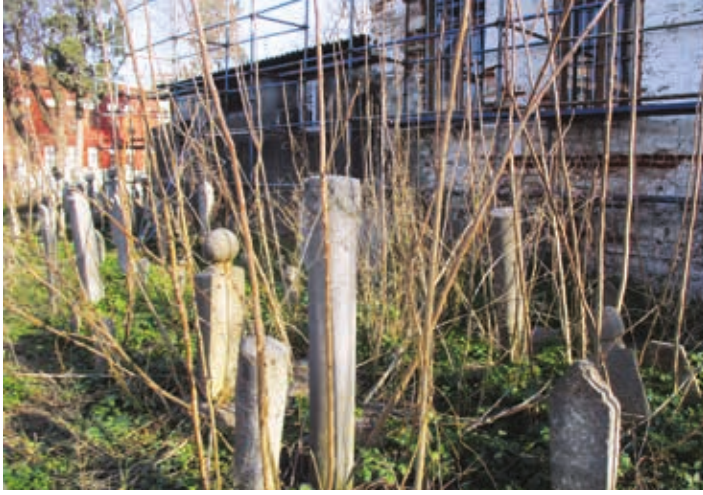
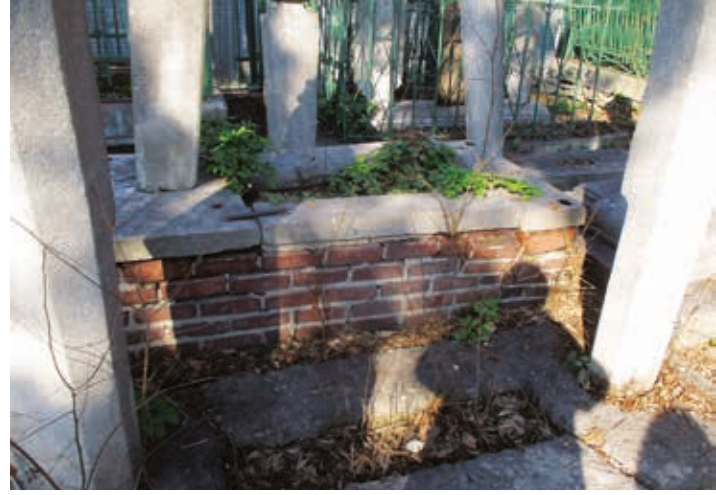
Şekil 14

Restorasyon öncesi E Serisindeki bitkilerin görünüşü.

Mezar taşlarının yüzeylerinde ve pehlelerin üstlerinde meydana gelen bitkilenmelerin mezar taşlarından uzaklaştırılması için daha evvel önerilmiş olan herbisit kullanılmıştır. Öneri doğrultusunda bahar aylarında yapılan bu uygulama sonrası tüm otların temizlenmesi sağlanmıştır.

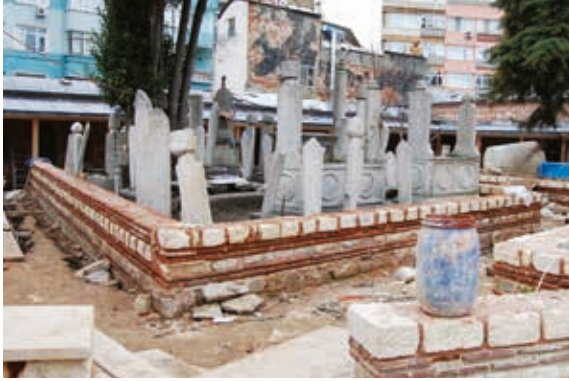
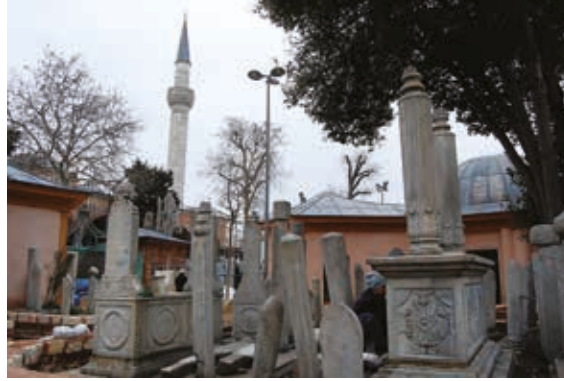
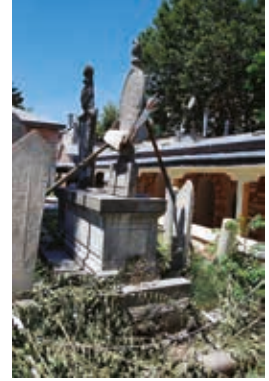
Şekil 16

A Serisinin bitki temizliği yapılmadan önceki ve müdahaleler yapılırkenki görüntüleri.

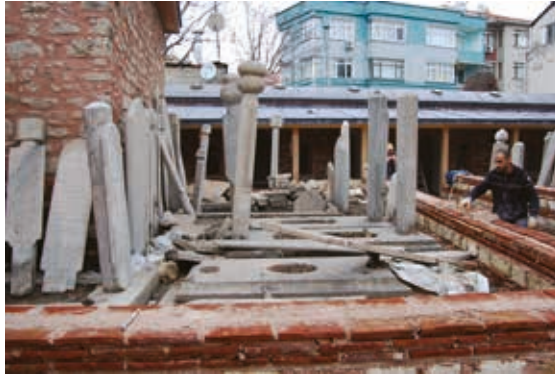
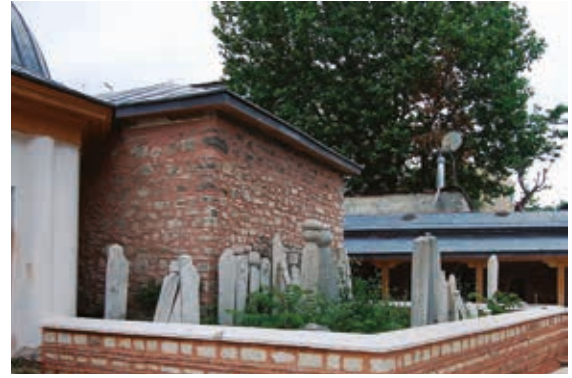
Şekil 17

B Serisinde çalışmalar yapılırken.

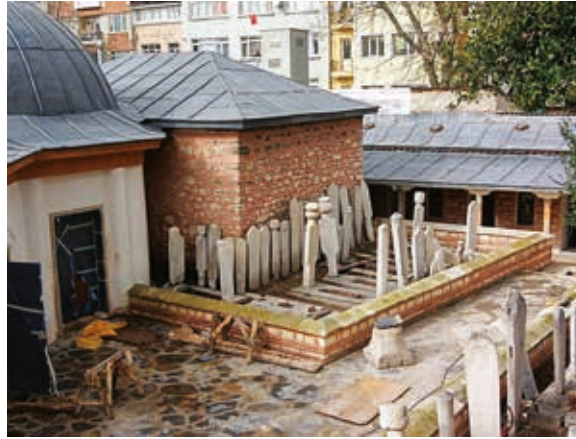
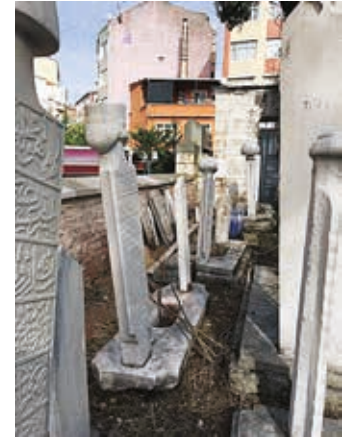
Şekil 18

Bitki temizliği sonrasında D Serisinden görünüş.

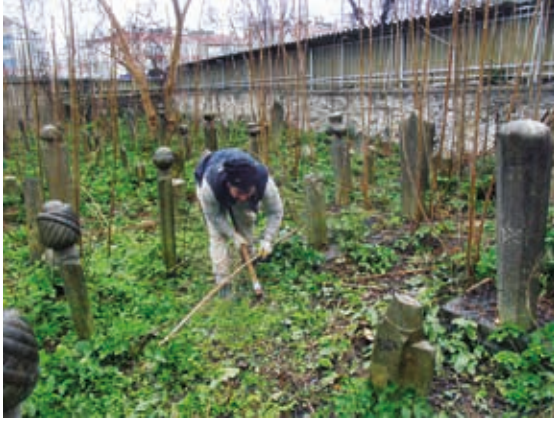
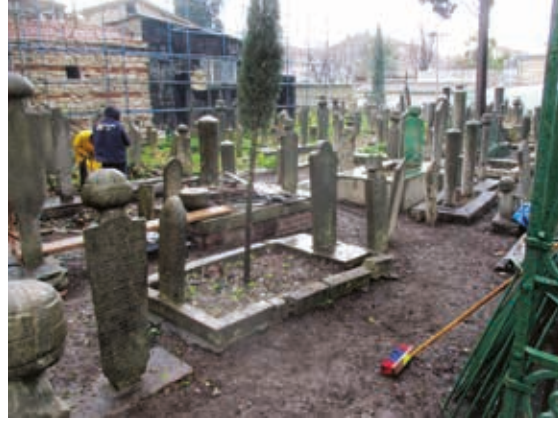
Şekil 19

E Serisindeki ağaççıkların temizliği yapılırken.

Restorasyon projesinin hazırlanması esnasında, mevcut durumlarının dışında KUDEB Raporu (Koruma Uygulama Denetleme Bürosu) çıkış olarak alınmış ve bu bağlamda da imalatlara başlanmıştır. Yukarıdaki öneriler doğrultusunda adım adım ilerlenmiştir. Bu bağlamda hazire alanının kaba temizliği (bitkilenmeler, çöpler vb.) yapılmıştır (Şekil 19-20).

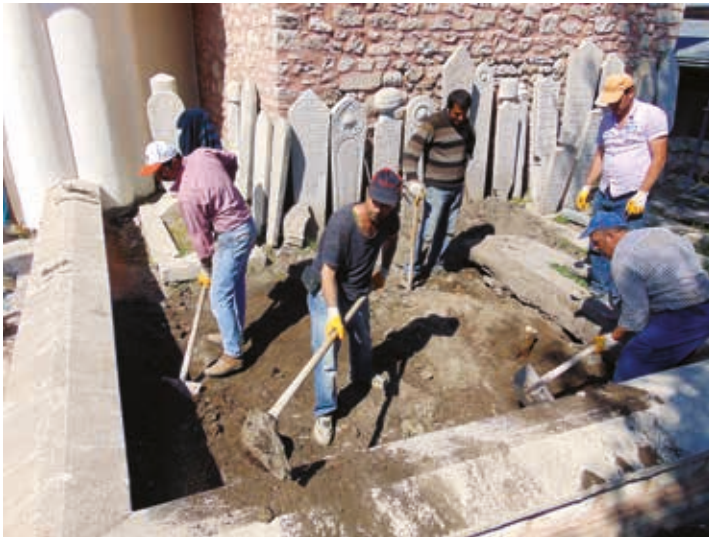
Şekil 21

Tesfiye amaçlı yapılan kazıda, kot düzenleme yapılırken.

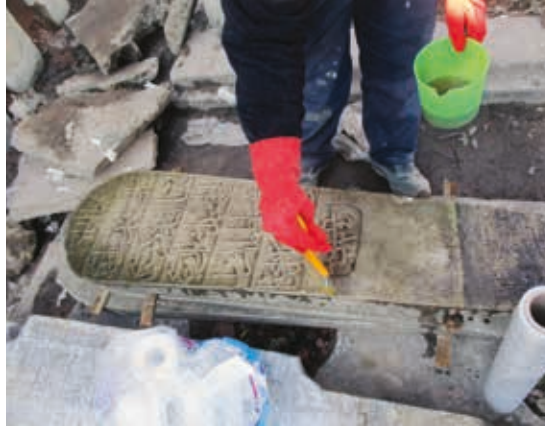
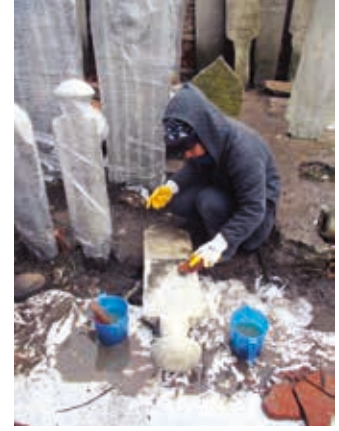
Şekil 24

Mezar taşı yüzeyinde yapılan temizlik.

renkli modern boyaların yüzeye zarar vermeden çıkarılabilmesi için kazıyıcı el aletleri tercih edilmiştir (Şekil 23-24).

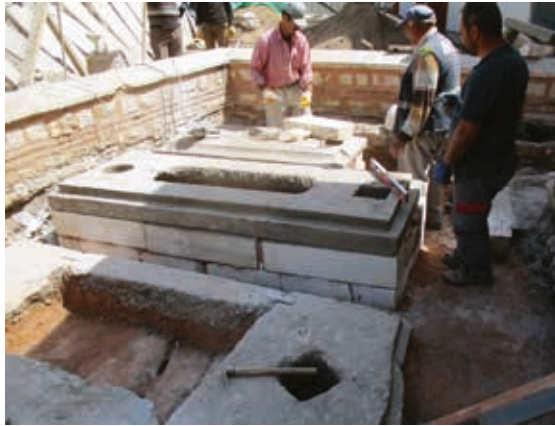
Şekil 26

Teraziye alma işlemi yapılırken.

(pehlelerin ve lahitlerin) yeniden çökmemesi ve toprak altında kalmamaları için hidrolik katkılı kireç harcı ile moloz taş duvar yapılarak, mezarların toprak ile ilişkisinin kesilmesi sağlanmıştır (Şekil 25-29). Mezarı olmayan, hatta ayak şahidelerinin olup-olmadığı belli olmayan baş şahideleri için Marmara mermerinden kare kesitli kaideler yapılarak, orta kısımlarına birer oyuk açılmıştır. Baş şahidelerinin uç kısımları bu kaidelere monte edilmiştir. Bunlar da hazirelerin boş kısımlarına düzenli biçimde yerleştirilmiştir (Şekil 30 ve 31). Hazire içlerine pomza taşı serilerek, çalışma tamamlanmıştır.

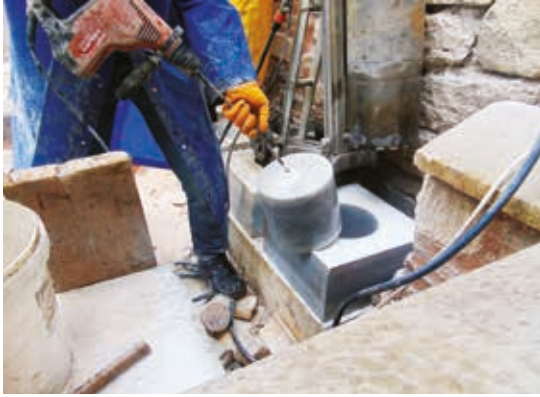
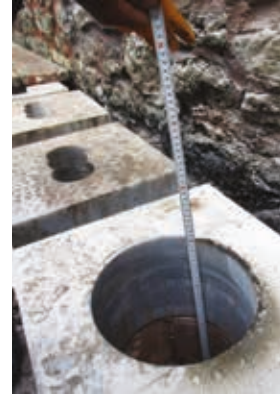
Şekil 30

Mezarı olmayan şahideler için yapılan mermerden kaidelere karot açılırken.

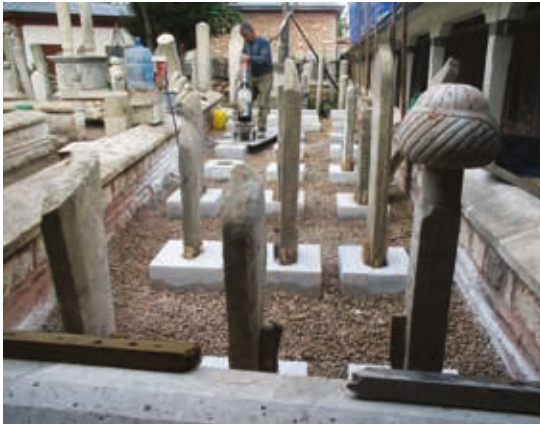
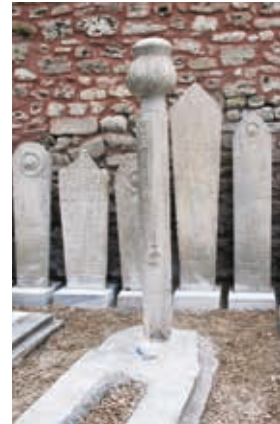
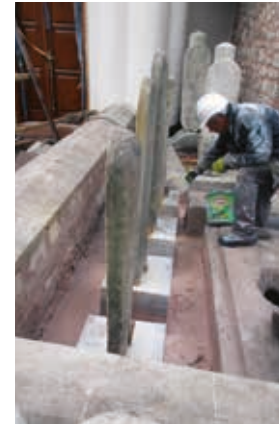
Şekil 31

Mezarı olmayan şahidelerin mermer kaidelere konduktan sonra boşluklara serbet dökülmesi ve imalat sonrası görünüş.

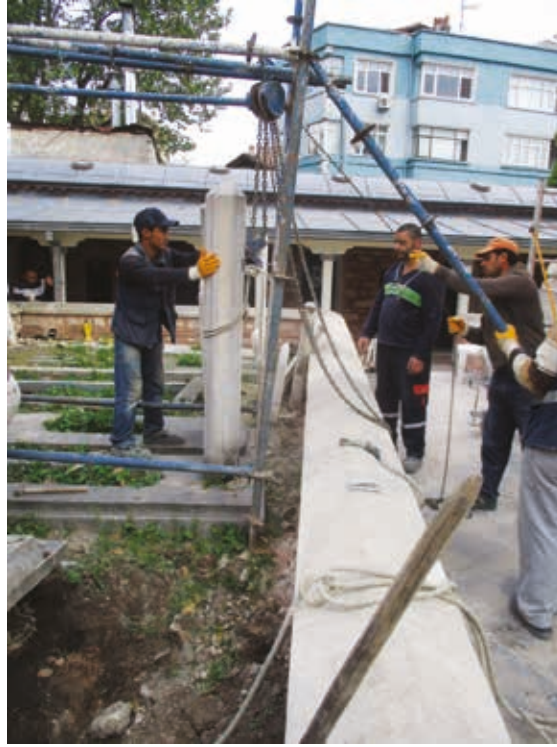
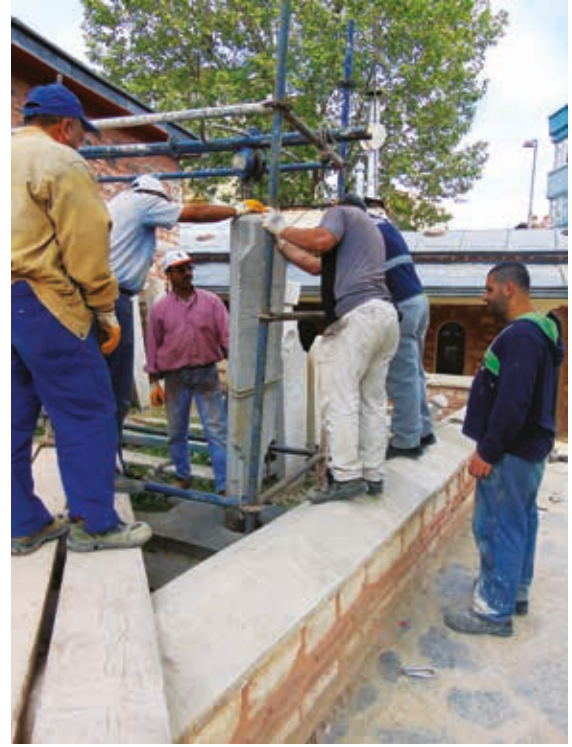
Sekil 32

A Serisinde calaskar yardımıyla mezar taşlarının yerlerine yerleştirilerek, şaküle alma işlemi yapılırken.

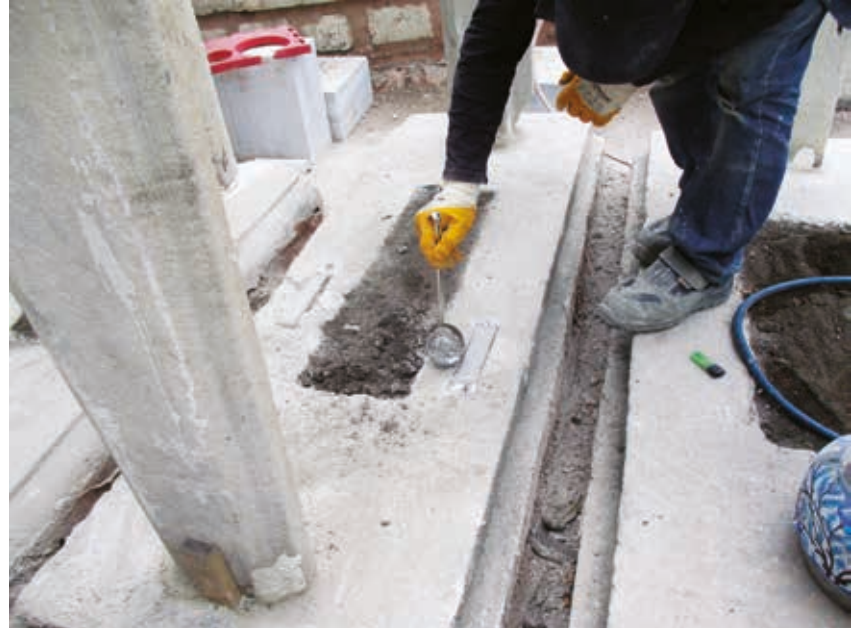
Sekil 33

Kenet atılması ve kursun dökme işlemi yapılırken.

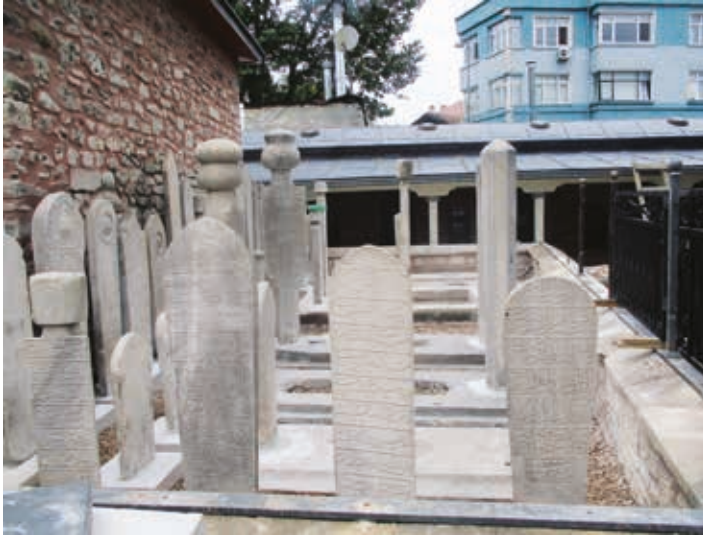
Sekil 34

İmalatlar sona erdikten sonra B Serisinin genel görünüşü.
