# KOCA MUSTAFA PAŐA KÜLLİYESİ VE RESTORASYON ÇALIŐMALARI (2015-2019)

Koca Mustafa Paşa Külliyesi  
ve Restorasyon Çalışmaları  
(2015-2019)

Vakıflar Genel Müdürlüğü Yayınları No: 143

# KOCA MUSTAFA PAŞA CAMİİ'NDE RESTORASYON ÇALIŞMALARI

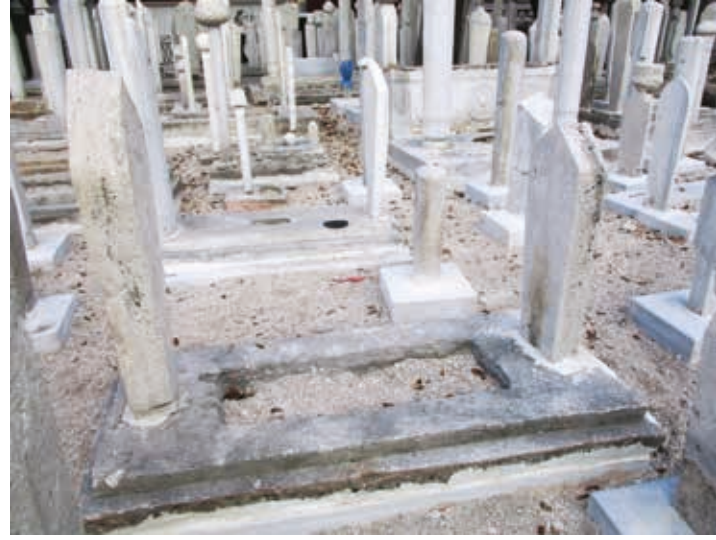
Sekil 35

Restorasyon sonrası E Serisinden genel görünüş.

Mezar taşlarında oluşmuş ve oluşmakta olan kılcal çatlaklara şırınga vb. aletler ile %7'lik primal AC 33 Akrilik Emülsiyonu kullanılarak enjeksiyon yöntemiyle sağlamlaştırma yapılmıştır. Mikro çatlaklar için 1 kısım hidrolik kireç, 1,5 kısım 250 µ-500 µ elek altı boyutlarında taşın renginde mermer tozu karışımı, jel kıvamına getirilerek, % 5'lik akrilik emülsiyon (Primal AC 33) ilavesi ile hazırlanan harcın, şırınga vb. enjeksiyon aletleri ile sağlamlaştırma için kullanılmıştır. Makro çatlaklar için 1 kısım hidrolik kireç, 1,5-2 kısım 1 mm elek altı taşın renginde mermer tozu karışımına, jel kıvamına getirecek kıvamda % 5-7'lik akrilik emülsiyon (Primal AC 33) ilavesi ile hazırlanan harcın, spatül vb. el aletleri kullanılarak dolgulama yapılmıştır.

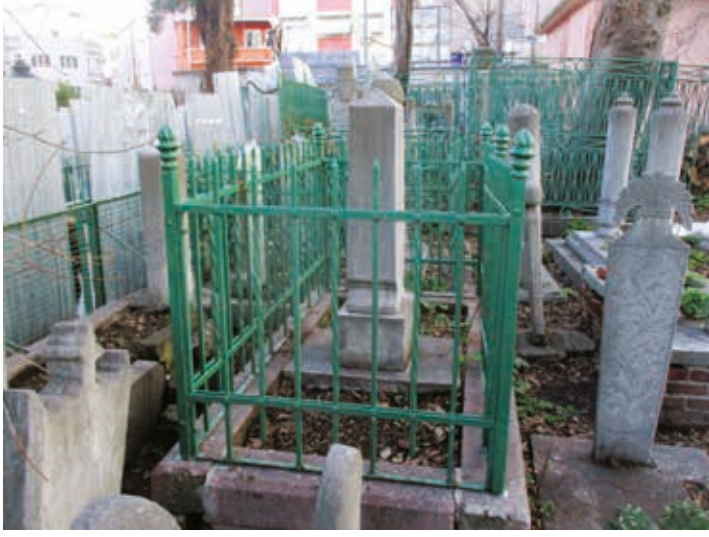
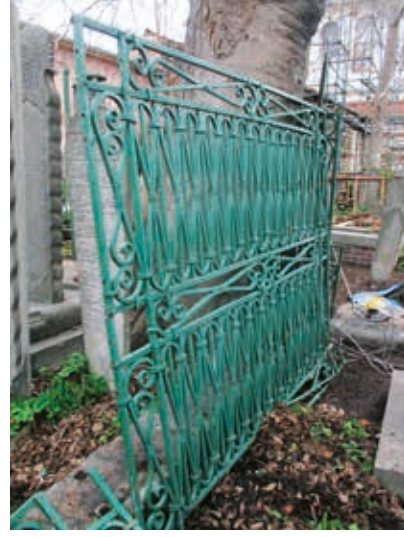
Şekil 36

Mezarların bazılarında bulunan metal parmaklıklara örnekler. Solda, söküm çalışması yapılan bir parmaklık, sağda imalatı tamamlanmış bir parmaklık.

Hazirelerin çevresini kuşatan demir parmaklıkların genelde bakımlı ve iyi durumda oldukları ancak, muhtelif noktalarında kırılmaların gerçekleşip, yer yer paslandıkları tespit edilmiştir. Bu elemanların öncelikli olarak yapısal tamirleri yapılırken, ait oldukları mezar kaidelerinin etrafını çevreleyen özgün konumlarına monte edilmişlerdir (Şekil 36-38). Montajları yapılırken kullanılan birleştirici kelepçe, kenet vb. yeni parçalar paslanmaz metalden yapılmıştır.

Metal elemanların yüzeyindeki boyalar ve korozyonlar kimyasal (boya sökücüler) ve mekanik (bistüri, dişçi çarkı gibi el aletleri ile) yöntemlerle temizlenmiştir. Temizlikleri yapılan metal elemanlara yeniden oksidasyona uğramalarına imkân tanınmadan günlük olarak galvanik koruma sağlayacak çinko esaslı galvanik ve katodik koruma özellikli astar uygulanmış, astar dokunma kuruluşuna geldiğinde de proje kararına bağlı olarak uygun renkte galvanik ve katodik koruma özelliğine sahip metal boyalar kullanılarak, koruma altına alınmıştır.

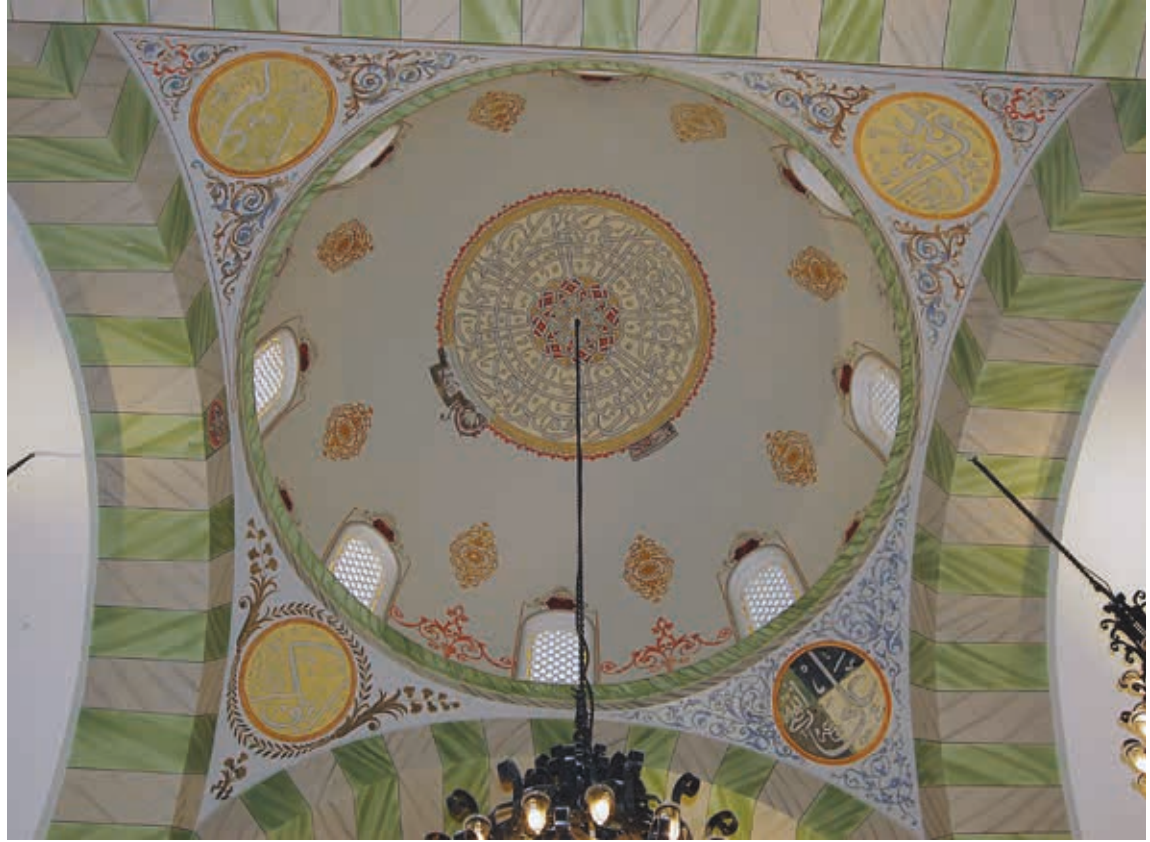
Şekil 3

Cami kubbe içi ve  
pandantiflerdeki kalem  
iş bezemelerin uygulama  
sonrası görünüşleri.

İlerleyen süreçte ana kubbede sürdürülen kalemişi araştırma raspası sonucunda göbek kısmında iki döneme rastlanmış, ikinci dönem olarak belirlenen yapraklı Barok desenin mülajının alınarak arşivlenmesine karar verilmiş, klasik zencerek motifi yerinde korunmuştur. Hat ve kalemişi yüzeylerde kir ve

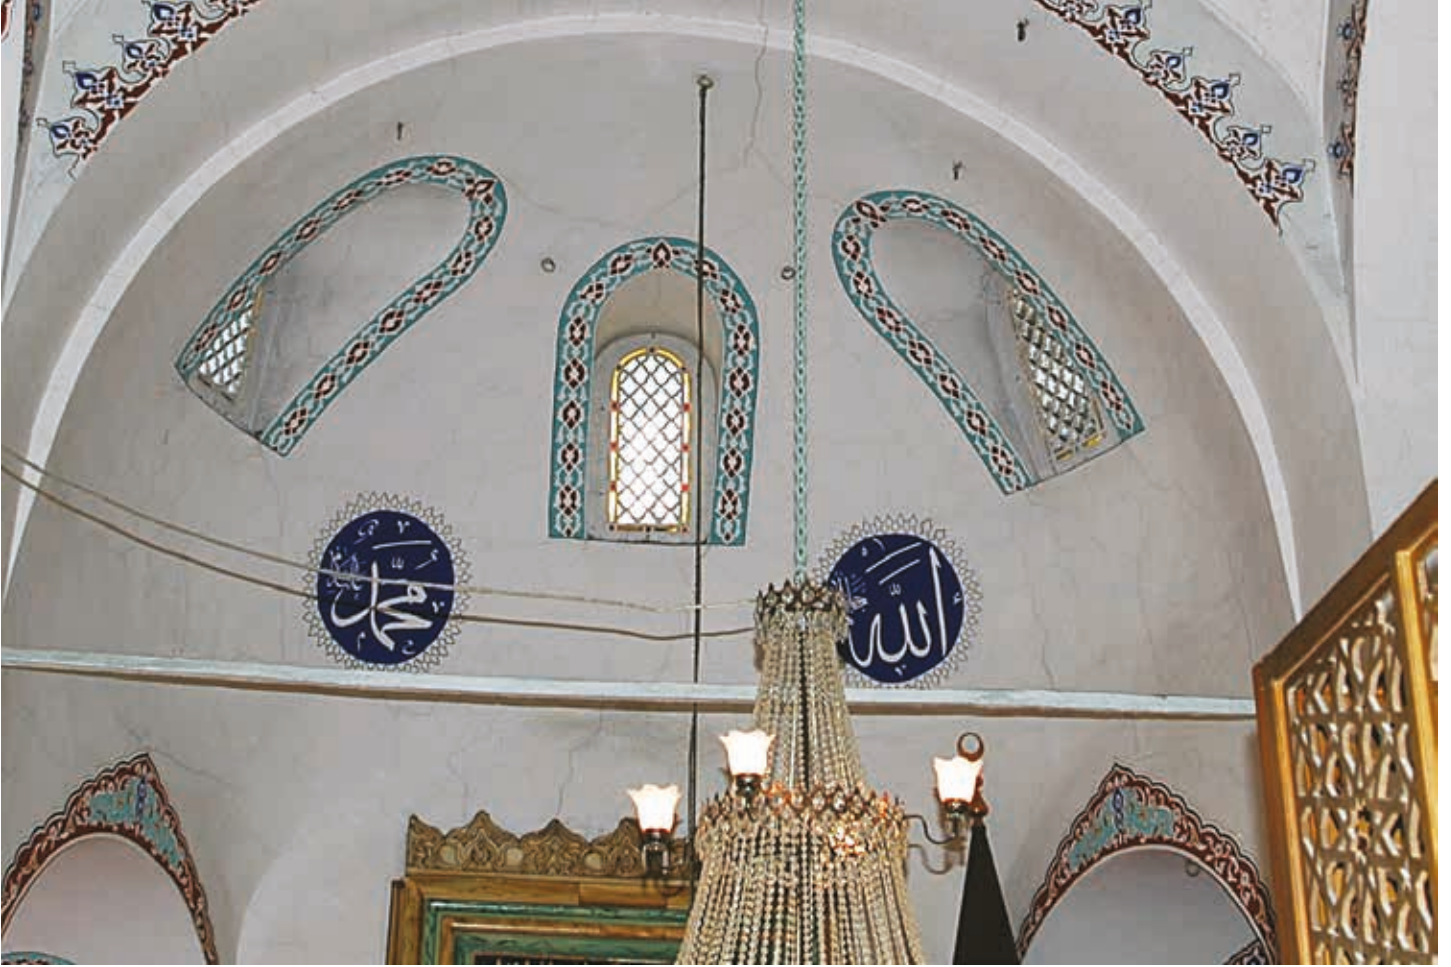
Apsis yarım kubbesi,  
restorasyondan önce

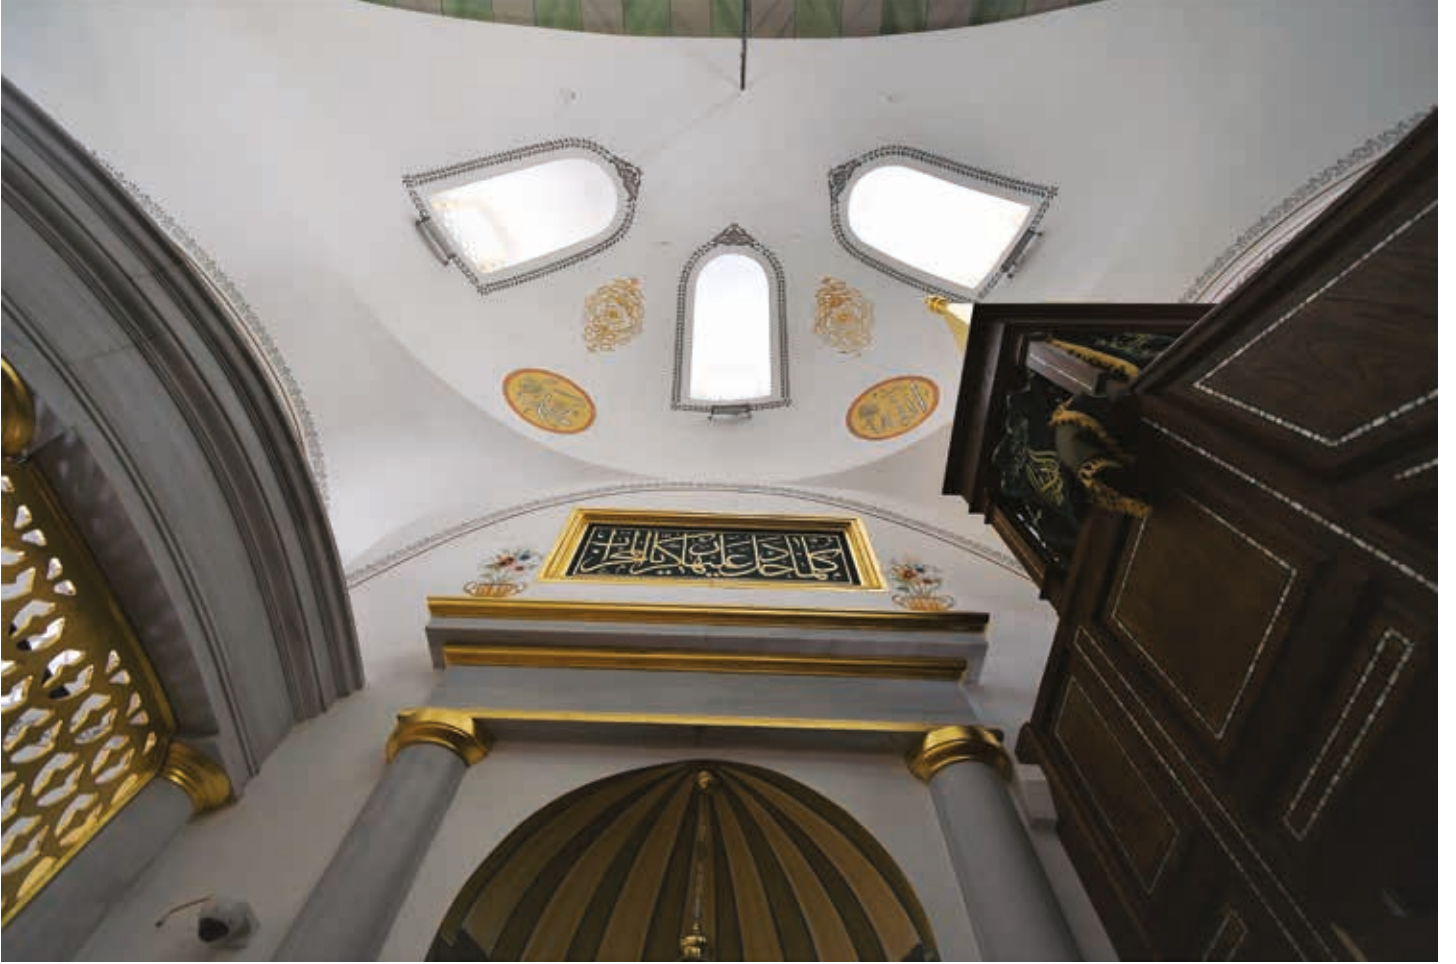
Apsis yarım  
kubbesi,restorasyondan  
sonra
